浦内川及び仲良川流域における
マングローブ林立ち枯れ被害調査
(最終調査報告書)

平成27年3月

九州森林管理局 計画保全部

西表森林生態系保全センター

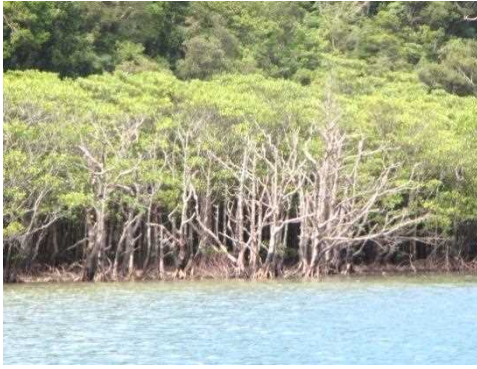
写真1 被害箇所1

浦内川の被害箇所は 4 箇所（図 1・写真 1～4）であり、浦内橋より 0.6～1.7km の地点で発生し、被害面積は（表 1）のとおりである。

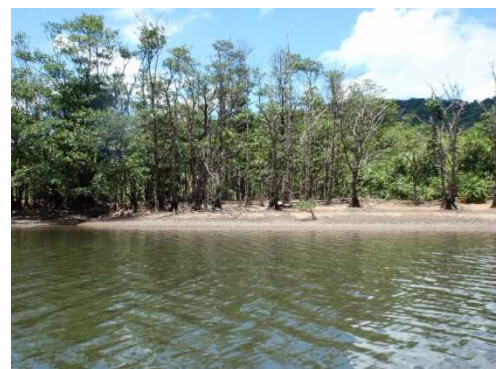
写真5 被害箇所

仲良川の被害箇所は1箇所（図2・写真5）であり、河口域から2.2kmの地点で発生し、被害面積は（表2）のとおりである。当該地は、西表石垣国立公園第2種特別地域、水源かん養保安林に指定されている。

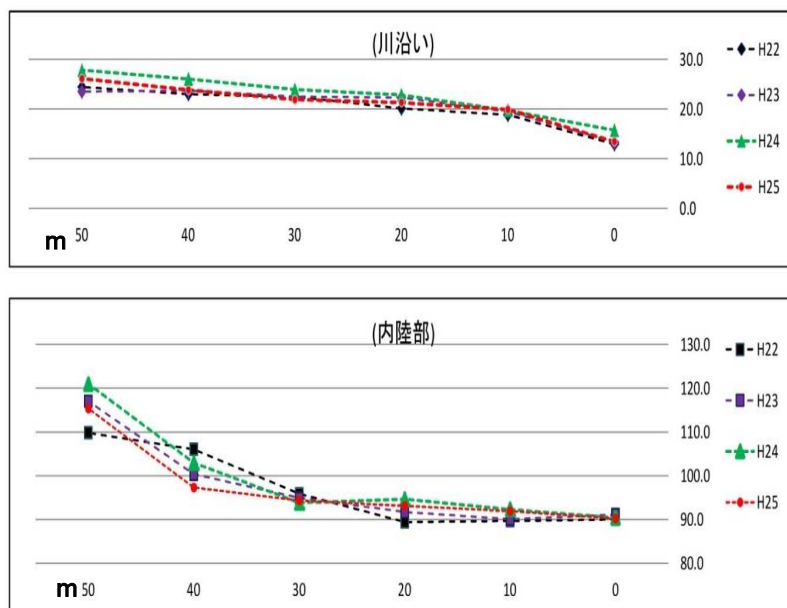
グラフ1 地盤高の変化

平成22年から平成25年の結果はグラフ1のとおりであり、調査開始から地盤の大きな変化はなく、土砂の堆積や移動は見られなかった。

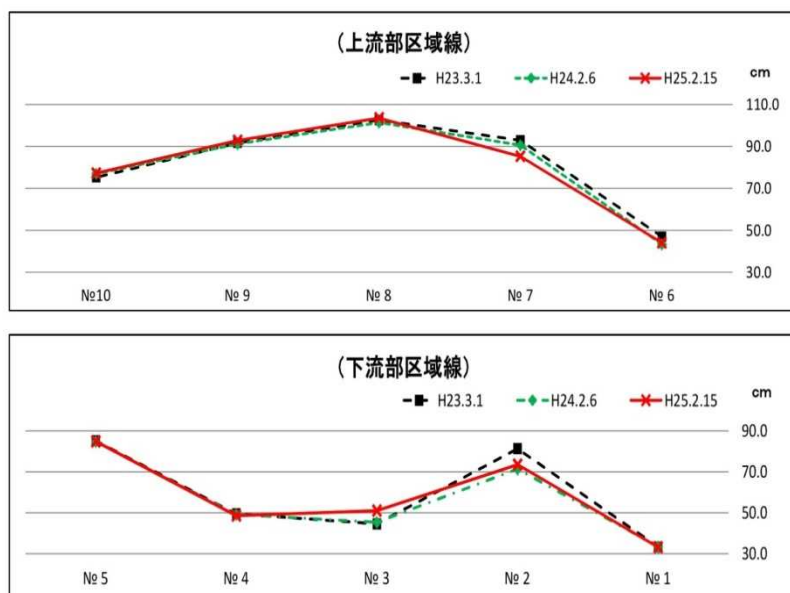
グラフ2 地盤高の変化

平成23年から平成25年の結果はグラフ2のとおりであり、調査開始から地盤の大きな変化はなく、土砂の堆積や移動は見られなかった。

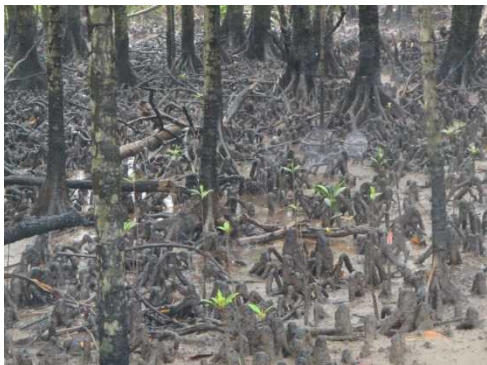
写真8 隣接地の膝根状況

隣接地の膝根の調査（1m×1m のコドラート）結果については、①浦内川で地上膝根数が川側で平均約 40 本、山側で平均約 60 本であった。②仲良川で地上膝根数が川側、山側で平均約 50 本であった。

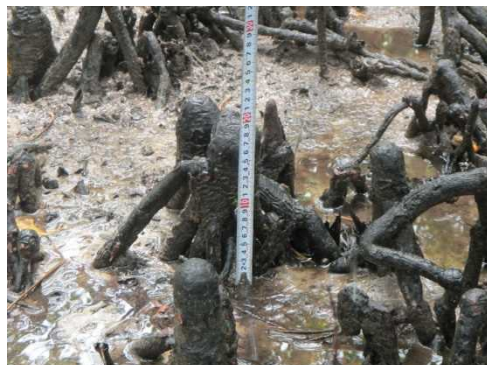
写真9 隣接地の膝根高

また、膝根の地上平均高については、両調査区で約 20cm であった。このことから、両河川の被害箇所においては、約 40 から 60 本の膝根が埋もれ、約 20cm の土砂が流入し堆積したと考えられる。

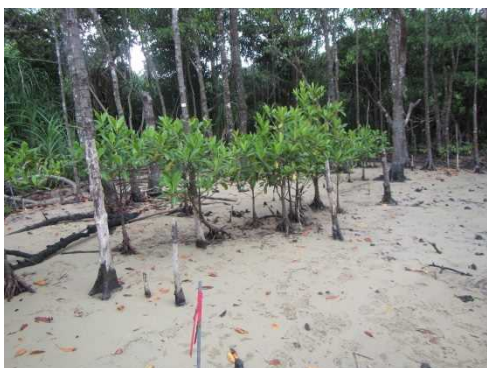
全体で 150 本が確認された。川側で少ない傾向であった。また、調査区域内においては、その他の種の発生は確認されなかった。

写真10 稚樹の発生状況(浦内川)

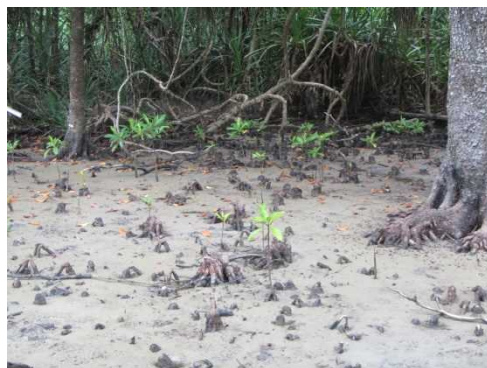
40 本が確認された。川側で少ない傾向であった。また、調査区域内においては、その他の種の発生は確認されなかった。

写真11 稚樹の発生状況(仲良川)

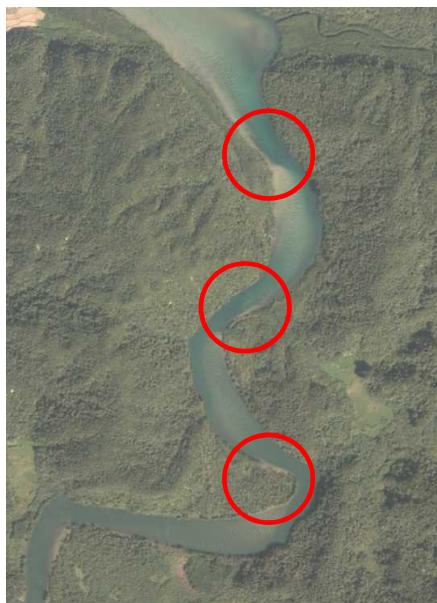
写真 13 浦内川の被害地

立ち枯れ被害地については、平成 24 年 11 月に撮影した空中写真 (写真 13, 14) の赤丸で図示した箇所で薄茶色に写っている。前項で説明したように、被害地は河道が湾曲した内岸側で州が形成される場所隣りで発生していることがわかる。このことから通常よりも大きな台風等の洪水時において、上流から流送された土砂が内岸向きの流れによって州が形成される場所をオーバーフローし、被害地に流入したものと考察する。
