平成27年度
「森の巨人たち百選」仲間川の
サキシマスオウノキ調査報告書

2016/03/31

九州森林管理局 計画保全部
西表森林生態系保全センター

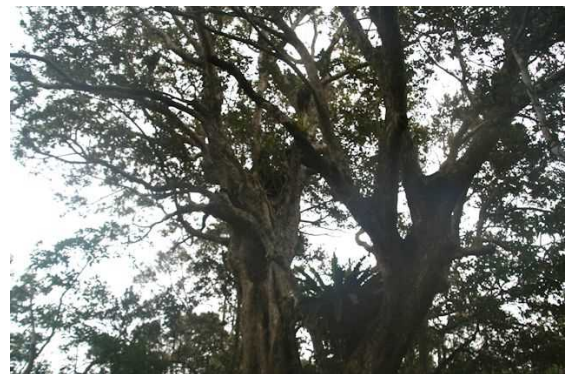
サキシマスオウノキの樹高は23.1m、板根形成箇所上端部の幹回りは360cmで、これまで同様に形状に変化は見られなかった。また、今年7月から8月にかけて三度に渡って大型台風が襲来し、サキシマスオウノキへの影響が心配されたが、小枝葉の消失は確認されたものの幹や板根の損傷、太枝の折損もなく特に異常は認められなかった。

写真1 サキシマスオウノキの樹冠

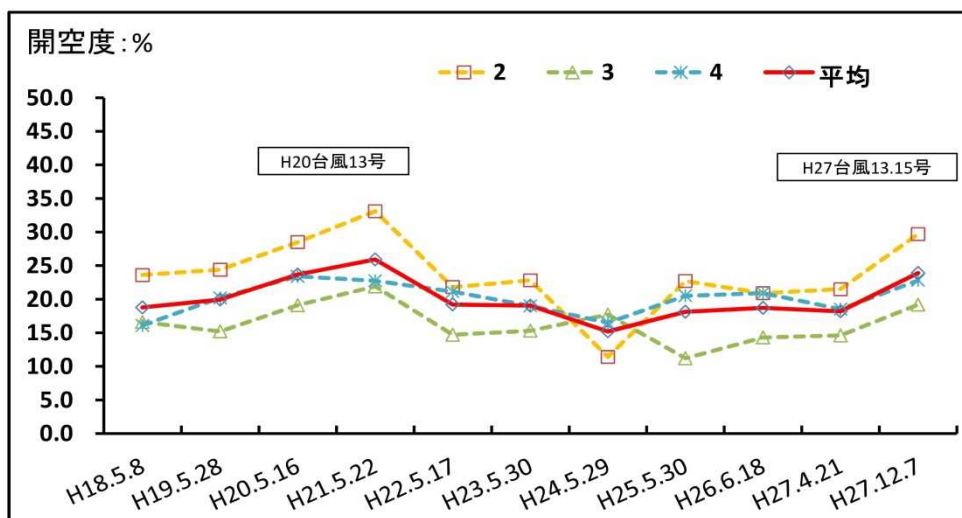
図4 光環境(開空度)の変化

サキシマスオウノキ周囲における開空度の推移は図4のとおりで、平成21年以降は大きな変化もなく推移してきていたが、今年8月に大型台風13号の襲来により枝葉の消失が発生し値が上昇した。

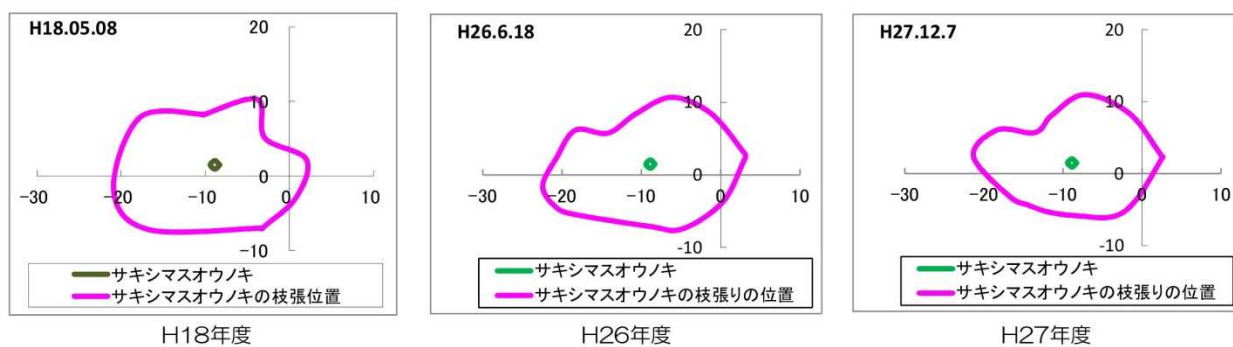
図5 枝張りの変化

平成27年8月の台風13号の影響で平成27年12月の枝張りに若干の変化が生じた。

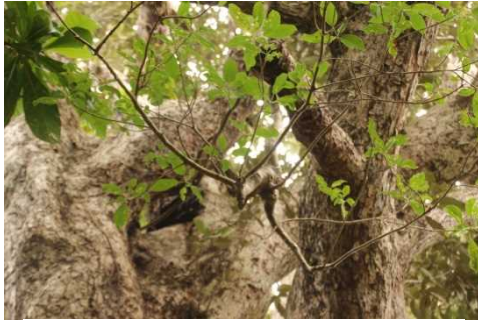
地上から約8m及び14mの箇所に着生するアコウの気根が幹を伝わって地中に向かって伸長している。

写真2 地上から8mのアコウ

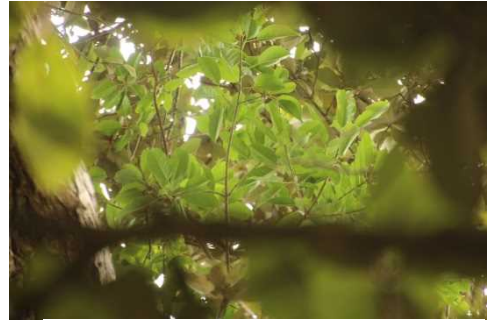
写真3 地上から14mのアコウ

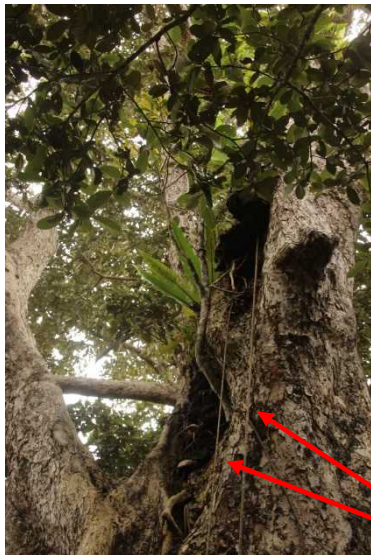
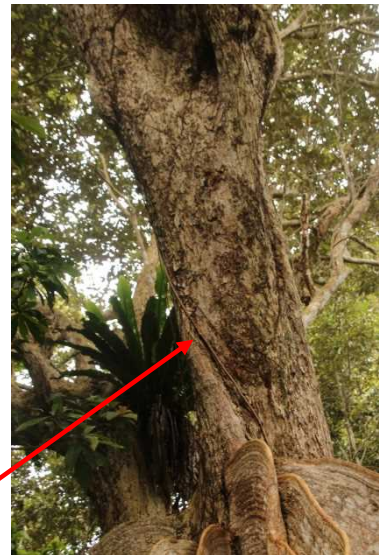
着生植物は昨年度調査と変わらずアコウやモクタチバナ等が確認され、アコウについては、これまで同様に気根がサキシマスオウノキの幹をつたって地中に向かって伸長している状況を確認した。また、周囲に生育するアコウが成長するに伴い、サキシマスオウノキの板根の伸長に支障を与えていることが年々顕著になって発現してきている。

写真4・5 幹を伝わるアコウの気根

しかし、これまでも報告してきたとおり、特に着生及び周囲に生育するアコウが、サキシマスオウノキの生育に支障を生じさせてくる可能性が高いと考えられることから、平成27年7月の「保全協議会」総会において樹木医診断を提案した。

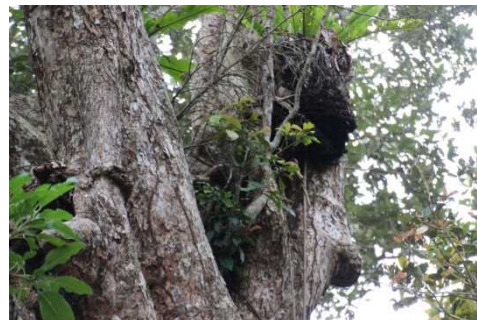
地上7mの箇所にモクタチバナが着生している。

写真6 地上から7mのモクタチバナ

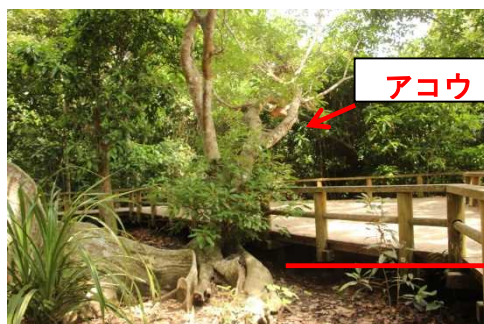
周囲に生育するアコウがサキシマスオウノキの板根の伸長に支障を与えている。

写真7 周囲に生育するアコウ

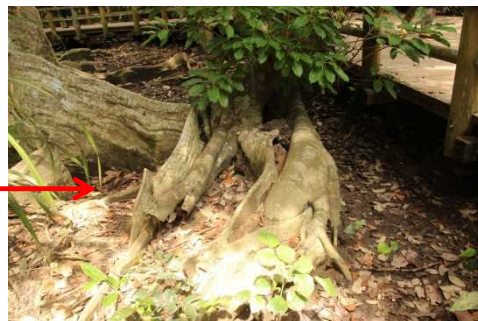
写真8 板根に支障を与えるアコウ

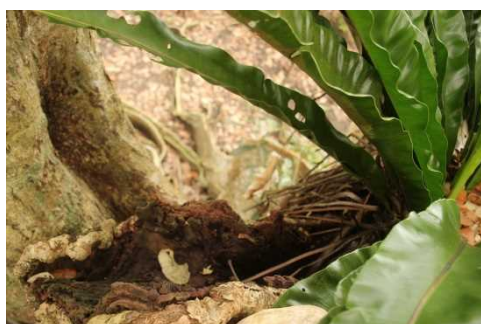
ア 約8mの箇所にて二つに分岐した枝に腐朽による空洞がある。

写真9 約8m 箇所の空洞

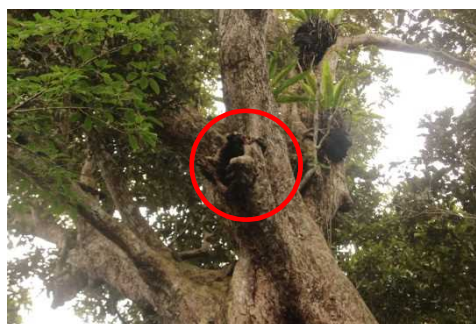
イ 約7m箇所の枝折れした箇所に腐朽による空洞が見られる。

写真10 約7m 箇所の枝折れ箇所の空洞

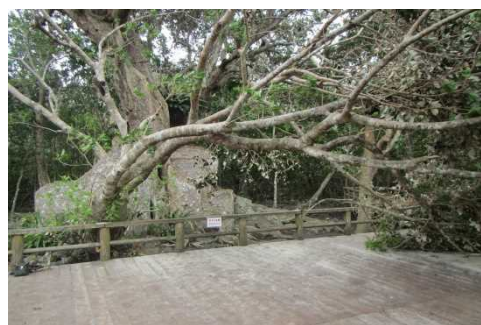
8月7日に襲来した台風13号の影響で周囲に生育するアコウの2本が観察木道デッキに倒れかかる被害が発生し、観光客への危険が懸念されたため緊急に倒木除去を行った。

写真11 倒木したアコウ

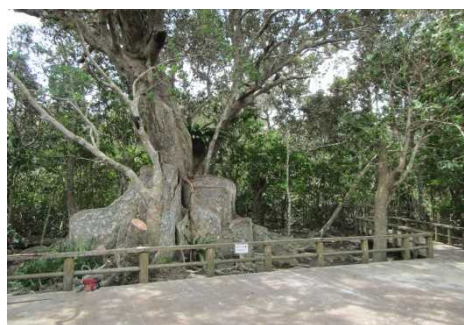
写真12 除去後の木道

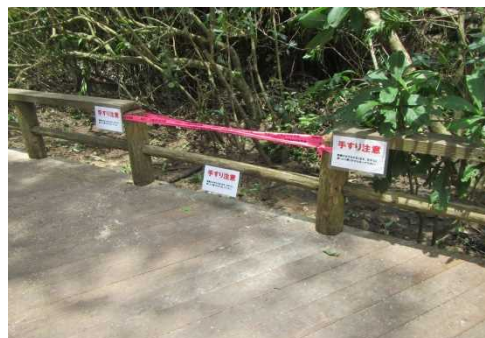
写真 13 損傷を受けた木道

また、倒木によって木道の手摺に一部損傷を受けたことから修繕を行うとともに、緩みや腐れの進行も見られた他の手摺りも併せて修繕を行った。
