平成27年度  
「森の巨人たち百選」ウタラ川の  
オヒルギ調査報告書

2016/03/31

九州森林管理局 計画保全部  
西表森林生態系保全センター

# 「森の巨人たち百選」ウタラ川のオヒルギのモニタリングについて

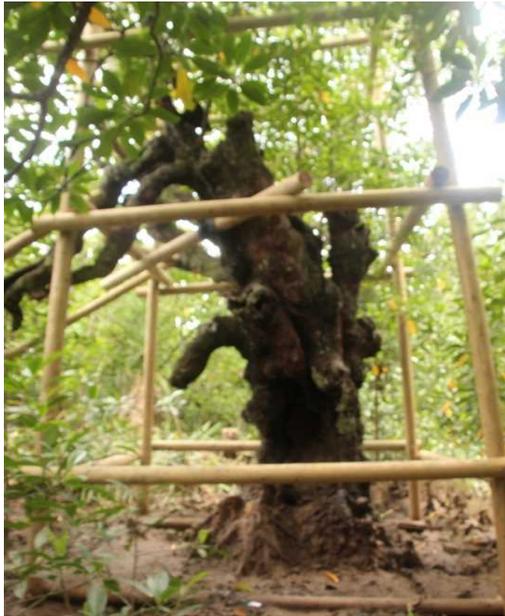
写真1 措置後のオヒルギ

調査の結果、①枝を台風等の被害から守るための木製支柱の設置、②オヒルギ周辺の土砂の除去、③乾燥防止等のための水路の作設、④腐朽箇所除去、殺菌剤塗布及び腐朽防止剤の充填、⑤樹勢の変化を継続的にモニタリングすること等を「保全協議会」へ報告し、平成 18 年 5 月に樹勢回復措置が実施された。

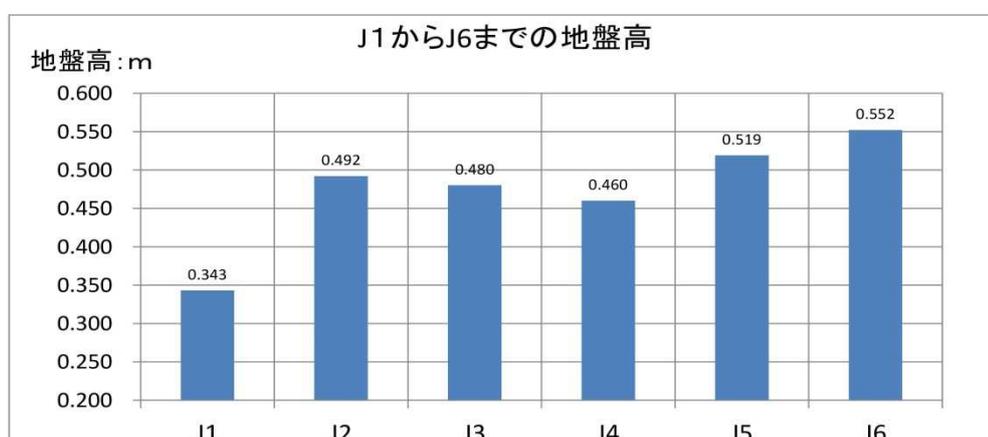
表 1 地盤高

6点における各地盤高は表 1 のとおりである。今後はこれを基に変化を観測していくこととする。
