平成28年度
仲間川流域のマングローブ林生育状況
並びに生育環境調査報告書

2017/03/31

九州森林管理局 計画保全部
西表森林生態系保全センター

仲間川流域の mangrove 林生育状況並びに生育環境調査について(年報)

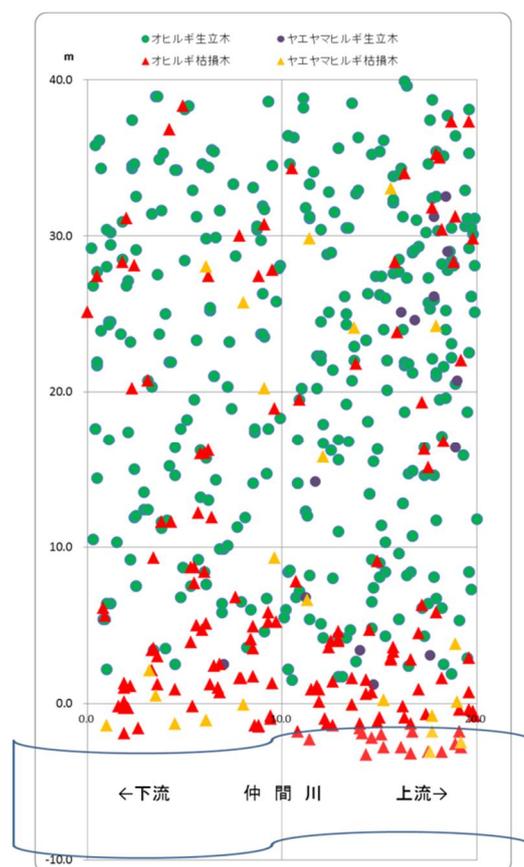
図5 生育状況位置図

次に、調査開始時からこれまでのマングローブの生育位置及び枯損木の位置を（図 5）で表した。

新たな枯損木については、オヒルギのみ 10 本であった。

調査区域全体の枯損率は31%で、樹種別に見るとオヒルギの枯損率が28%で、ヤエヤマヒルギの枯損率が63%となっている。

また、河川に近い4区画(A・B・F・G)において枯損木が全体の72%を占め、高い枯損率となっている。

これまでマングローブ林の倒伏による枯損の主な原因は、八重山地方を襲った大型台風(平成18年9月の台風13号と平成19年10月の台風15号)によるもので、海側(東南東方向)からの直進する風の影響が大きかったことや、洪水による川岸の浸食によることが最大の要因と考えられる。このことは、枯損木の発生状況(表1)にも示すように、枯損木179本の内、約75%の135本が平成18年度から平成20年度に集中的に発生していることから推察できる。

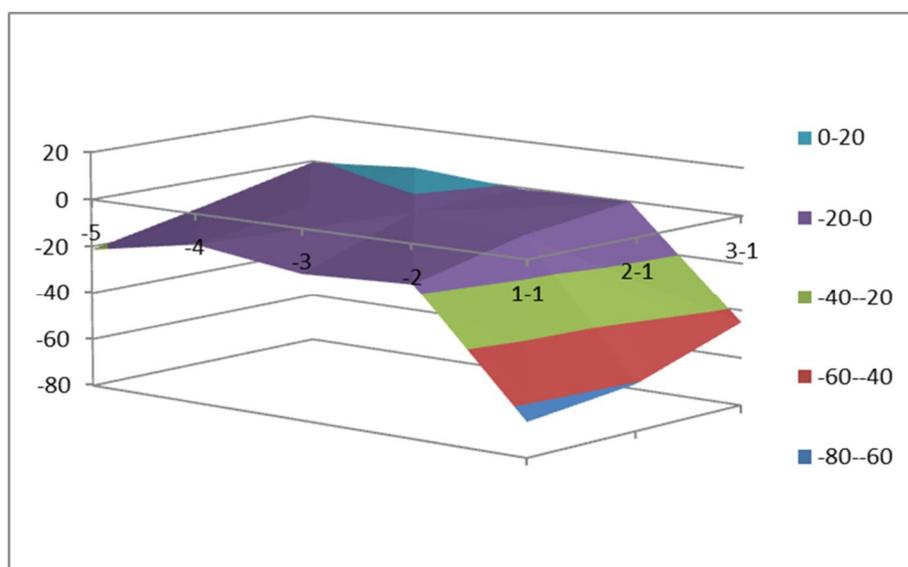
図 6 地盤高の状況

各コードラートの四隅 15 箇所(図 4)において計測を行った。各計測点の比高は最大で 65cm であった。なお、地盤高の状況は(図 6)のとおりである。今後はこの計測箇所において地盤高の変化を見ていくこととしている。

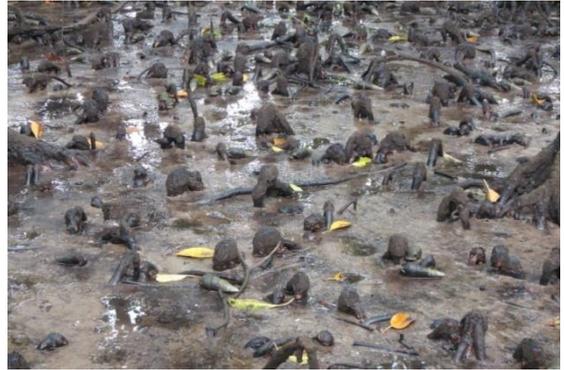
写真2 林内の土砂流入状況

しかしながら、後継樹となる稚樹の発生が、調査開始から毎年少ない状況が続いており、注視しているところである。これまで、稚樹の発生や生育には一つの要因として光環境が影響していると考えられることから調査を行ってきたが、同じ調査を行っている浦内川及び仲良川の調査地と比較して見ると、各調査地との光環境にはあまり差が見られない。しかし、浦内川及び仲良川の調査地では数百の稚樹が発生しており、光環境と稚樹の発生に関する相関関係は明らかになっていない。これまでの調査から、明確な相違点として確認できることは、仲間川の調査区域には土砂が流入して覆われていることが挙げられる(写真2)。さらに、胎生種子の供給に問題があるなど様々な要因が稚樹の発生に影響していると考えられることから、今後においては、有識者等の意見も聞きながら注意深く観察していくこととする。
