令和元年度  
仲間川流域のマングローブ林  
生育状況並びに生育環境  
調査報告書

2020/03/31

九州森林管理局 計画保全部  
西表森林生態系保全センター

# 仲間川流域の mangrove 林生育状況並びに生育環境調査について(年報)

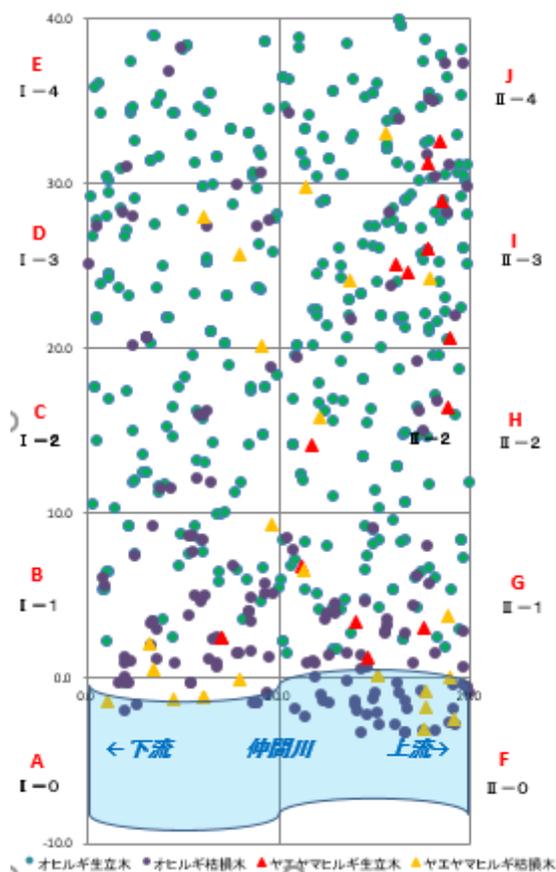
図5 生育状況位置図

次に、調査開始時からこれまでのマングローブの生育位置及び枯損木の位置を（図 5）で表した。

新たな枯損木については、オヒルギが 6 本、ヤエヤマヒルギが 3 本であった。

調査区域全体の枯損率は32%で、樹種別に見るとオヒルギの枯損率が29%で、ヤエヤマヒルギの枯損率が69%となっている。

また、河川に近い4区画(A・B・F・G)において枯損木が全体の72%を占め、高い枯損率となっている。

これまでマングローブ林の倒伏による枯損の主な原因は、八重山地方を襲った大型台風【平成18(2006)年9月の台風13号と平成19(2007)年10月の台風15号】によるもので、海側(東南東方向)からの直進する風の影響が大きかったことや、洪水による川岸の浸食によることが最大の要因と考えられる。

このことは、枯損木の発生状況(表1)にも示すように、枯損木188本の内、約71%の135本が平成18(2006)年度から平成20(2008)年度の3年間にわたり集中的な枯損木の発生が確認されることから推察できる。

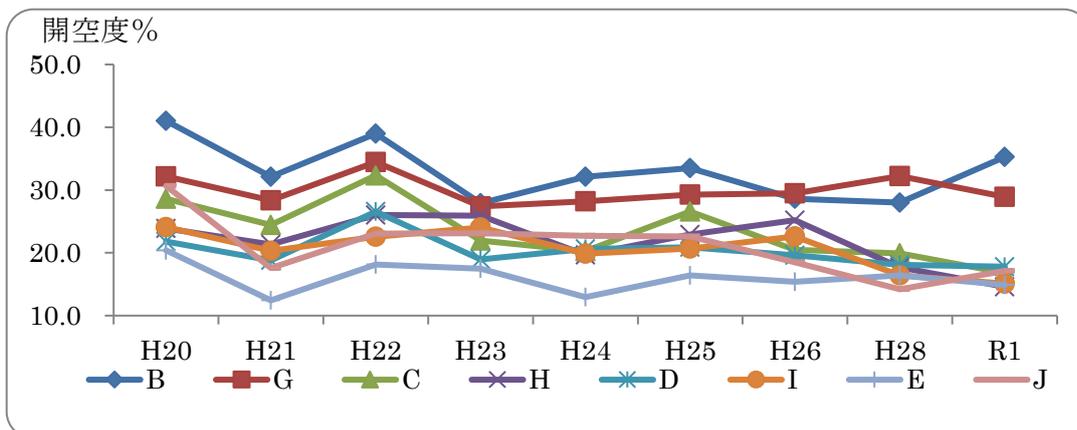
図6 仲間川マングローブ林 コドラート別年度別開空度の推移

令和元年度の開空度は、最大35.3%、最小14.6%で平均20.1%であった。平均値は平成28年度から、20%台に低下している(表3 図6)。

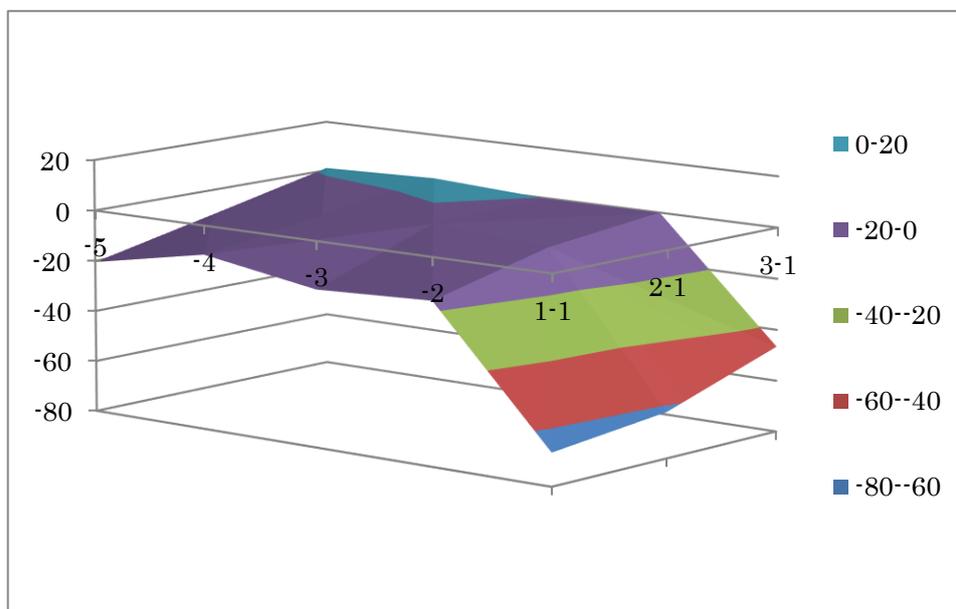
図7 地盤高の状況

各コードラートの四隅 15 箇所(図 4)において計測を行った。各計測点の比高は最大で 67cm であった。なお、地盤高の状況は(図 6)のとおりである。今後はこの計測箇所において地盤高の変化を見ていくこととしている。
