令和2年度  
仲良川流域のマングローブ林生育状  
況  
並びに生育環境調査報告書

# 仲良川流域の mangrove 林生育状況並びに生育環境調査について

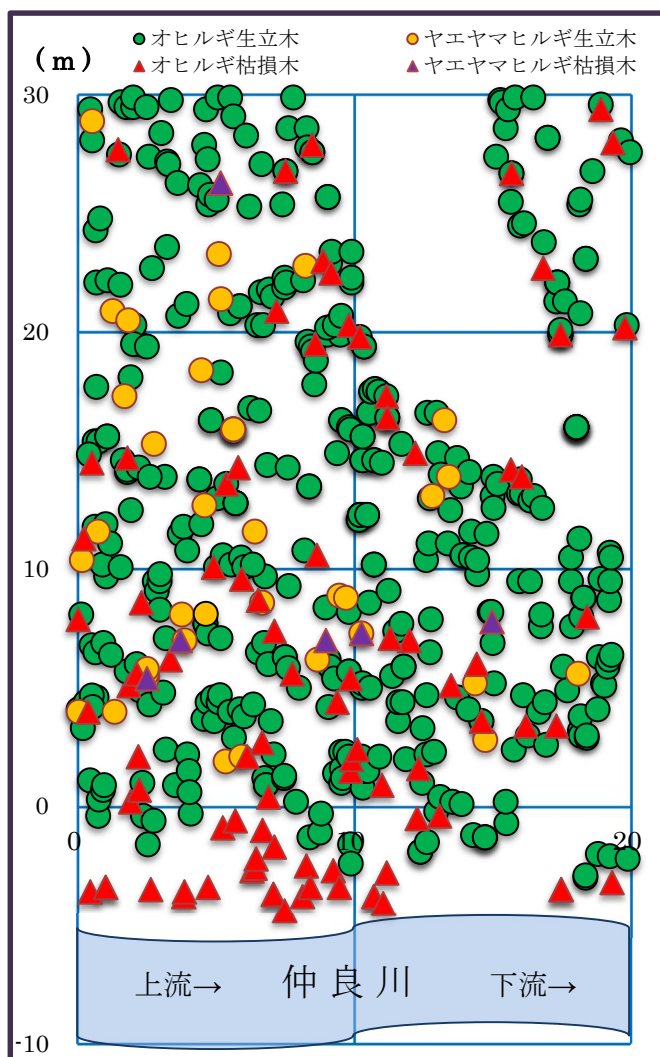
図4 生育状況位置図

調査区域全体の枯損率は17%で、樹種別に見るとオヒルギの枯損率が17%、ヤエヤマヒルギの枯損率が13%となっている。

また、河川に近い4区画(A・B・E・F)において枯損が全体の71%を占め、高い枯損率となっている。このようなことから、枯損の主な原因は、台風等による自然災害が大きな要因として考えられる。

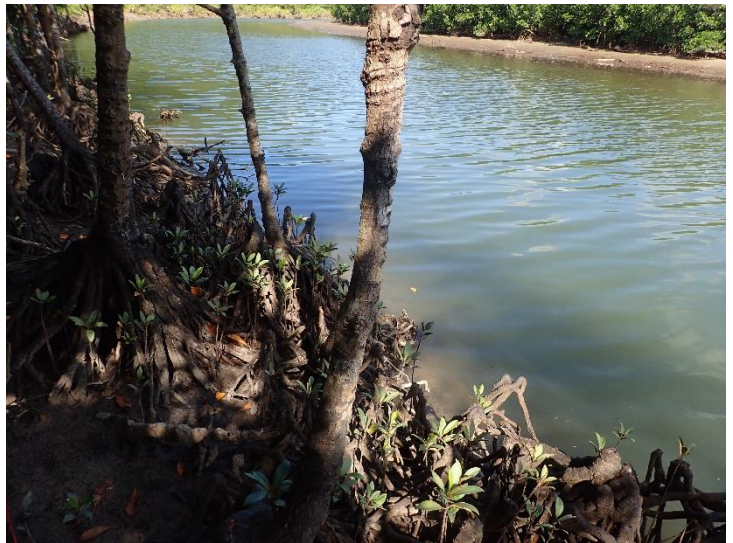
【仲良川沿いのAプロット内に発生したオヒルギの稚樹】

今回の稚樹の大量発生については、明確な原因は分かっていないが、発芽等に影響を及ぼす大型台風など気象障害がなかったことが推察される。しかし、良い条件で活着した個体が多数あっても個体相互の生存競争が激しく、その多くは数年で枯れ、成木としては数本程度が残ることになると考えられ、現時点では推移を見守ることとしている。

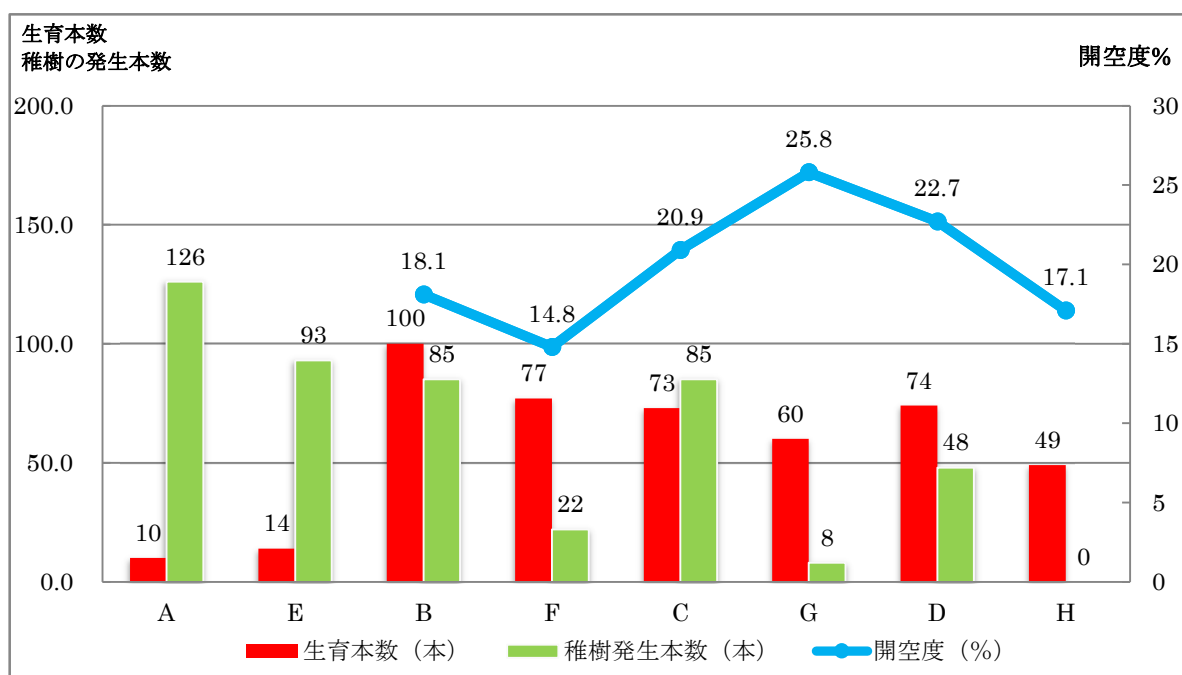
図5 稚樹の発生と開空度の状況

これまで、稚樹の発生や成長には一つの要因として光環境が影響していると考えられることから、その関係を見るためプロット毎に光環境と稚樹の発生を（図5）に示した（折線グラフが開空度%で棒グラフが稚樹の発生本数）。光環境と稚樹の発生に関する相関関係は表れなかった。

結果として、稚樹の発生は、仲良川に接したA,Eプロットを中心に大量発生しており、この2プロットについては区域の大半が土砂流失により水没したことにより（開空度の測定は行えない状況）、光を遮蔽するものが無い状況となっている。また、前回調査（平成29年度）では稚樹の発生が少ない調査結果であったが、今回は全体的に開空度の数値も上がり、大規模な台風の襲来等気象障害も無く生育条件が整ったことから、大量発生につながったと推察される。

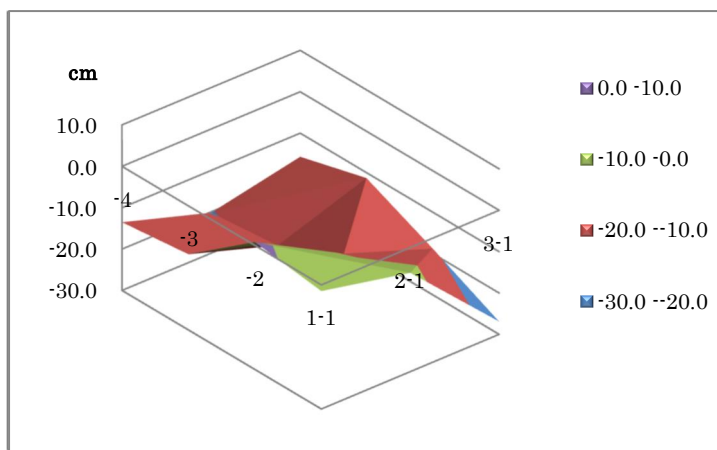
図 6 地盤高の状況

各コドラートの四隅 12 箇所 (図 3)において計測を行ったが、各計測点の比高は最大で 27cm であり、全体的に地盤高の低下が確認された。

なお、地盤高の状況は (図 6) のとおりであるが、今後もこの計測箇所において地盤高の変化を見ていくこととしている。

しかし、地盤高においては全体的に低下の数値を示しており、土砂の流出等が懸念される。

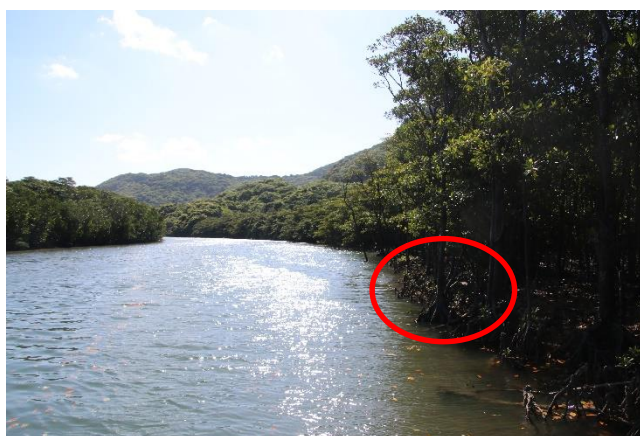
【水没する調査地 AE プロット(赤線箇所)】
