令和3年度 「森の巨人たち百選」ウタラ川の オヒルギ調査報告書

2021/10/01

九州森林管理局 計画保全部
西表森林生態系保全センター

「森の巨人たち百選」ウタラ川のオヒルギのモニタリングについて

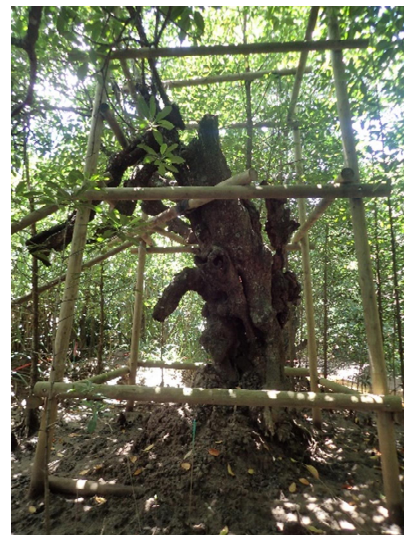
また、当センターからモニタリング調査に基づき、オヒルギの周囲がシャコ塚により隆起してきているため、アダンなどの陸生植物の侵入を招き、今後のオヒルギの生育に支障が生じる可能性があること等について、「保全協議会」に報告を行いました。このことを受け「保全協議会」において、平成26(2014)年3月に倒木・枝折れ防止の支柱の補強及びシャコ塚除去の保全措置（写真2）が行われました。

【写真2 保全措置後の現在のオヒルギの状況(R3. 7.5撮影)】

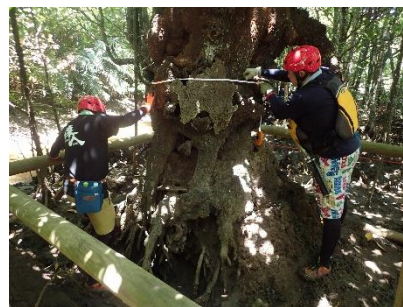
【写真 3 胸高直径計測】

オヒルギの樹高は 8.4m、胸高直径は 99.5cm、根回りはオキナワアナジャコのシャコ塚の泥が堆積している影響で測定出来ませんでした。(写真 3)

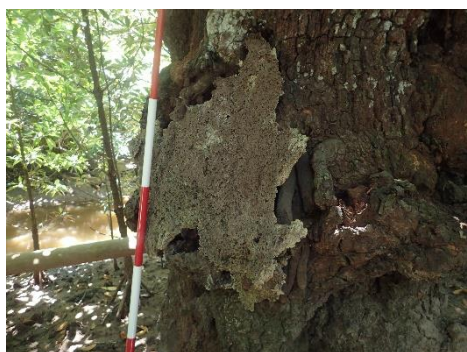
樹幹については、外観上はサルノコシカケの着生や過去の治療で使用された充填物と樹幹に隙間が生じ、内部では腐朽が著しく進行し空洞化が確認されるなど、今後も注視していく必要があります。(写真 4.5)

【写真 4 浮かび上がった充填物】

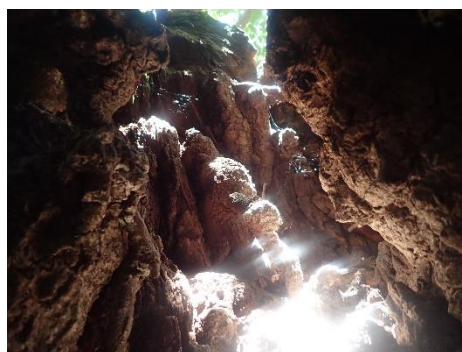
【写真 5 腐朽が進行している樹幹内部】

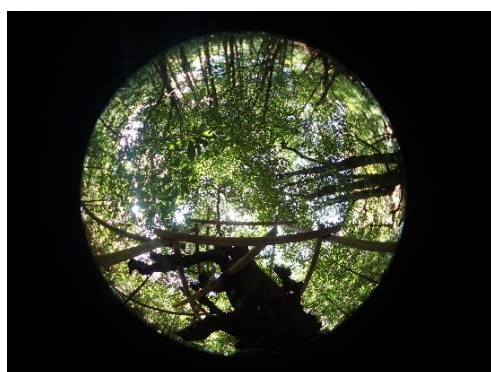
【写真 6 J2 開空度画像】

2 点における開空度の変化は表 1 のとおりです。当年度は、J2 が 15.8% (11.4%) で J5 が 16.2% (9.3%) であり、令和 2 年度

と比較して開空度の上昇が確認されました。このことについて、原因は確定できませんが、開空度撮影地点の稚樹が一定程度成長し、調査木本体の枝葉の減少等も推察されます。(写

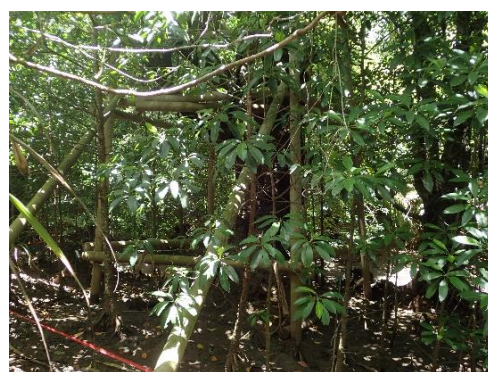
【写真 7 林内の状況】

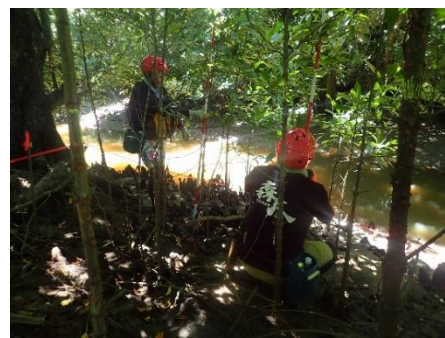
【写真 8 植生調査】

S1 から S4 内における植生（写真 8）の結果は表 3 のとおりです。令和 2 年度と比較すると、周辺オヒルギが樹高 100 cm 以下および 250～300 cm を中心に 8 本減となっています。サガリバナについては 6 本減でした。

また、昨年度から確認されたアダン、サカキカズラについては、いずれも樹高 100 cm 以下の個体であり、前者が 50 cm 以下を中心に 16 本（前年度比 13 本減）、後者が 50 cm 以下 46 本（前年度比 41 本増）との結果となりました。

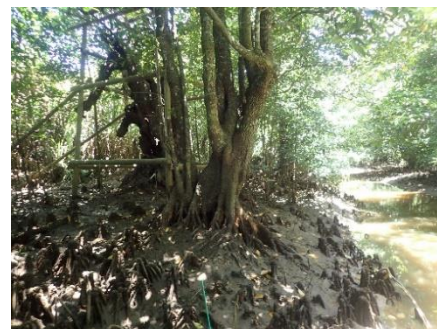
今回の調査では、調査木本体は、落枝等を伴う大型台風等の襲来も無く、周囲から目視する限りでは調査木の樹形等に大きな異常は認められませんでした。しかし、調査木は非常に老齢木であることと樹幹内部の腐朽が著しく進行し空洞化していること、そして調査木の周囲はシャコ塚の泥が堆積し周辺の陸地化が進み、昨年度より確認されたアダン、サカキカズラの侵入がより顕著であることなどが見受けられまし

【写真 9 オヒルギ周辺の状況】

た。このようなことからオヒルギの樹勢状態や周辺の変化を含む生育環境などを今後も注視していく必要があります（写真9）。

併せて、保全措置について、前回平成26(2014)年3月に倒木・枝折れ防止の支柱の補強及びシャコ塚除去の対策を講じていますが、樹木医等専門家による診断も含めたシャコ塚の再除去および土壌改良等保全措置等対策が必要と報告します。
