令和6年度 「森の巨人たち百選」ウタラ川の オヒルギ調査報告書

調査年月日：令和6年6月19日
九州森林管理局 計画保全部
西表森林生態系保全センター

「森の巨人たち百選」ウタラ川のオヒルギのモニタリングについて

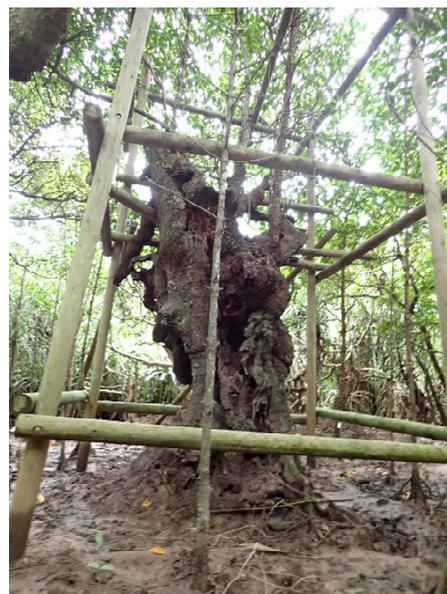
【写真 2 保全措置後の現在のオヒルギ(R6. 6. 19 撮影)】

また、当センターからモニタリング調査に基づき、オヒルギの周囲がシャコ塚により隆起してきているため、アダンなどの陸生植物の侵入を招き、今後、オヒルギの生育に支障が生じる可能性があること等について「保全協議会」に報告を行い、「保全協議会」において、平成 27(2015)年 3 月に倒木・枝折れ防止の支柱の補強及びシャコ塚除去の保全措置(写真 2)が行われた。

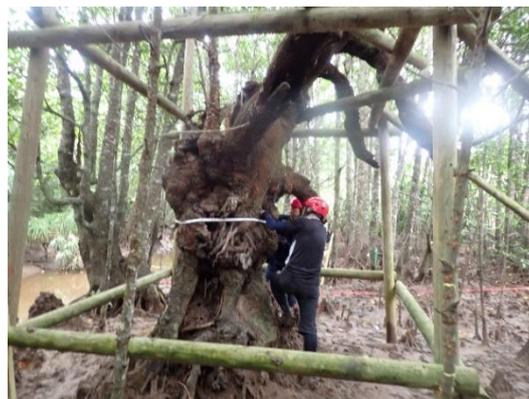
【写真 3 胸高直径計測】

オヒルギの樹高は 9.1m、胸高直径は 99.5cm、根回りはオキナワアナジャコのシャコ塚の泥が堆積している影響で測定出来なかった(写真 3)。

令和 5 年 (2023) 年調査時の樹高 8.6m から +0.5m の上長成長となっているが、これについては、オヒルギ上部の新緑部が成長したものであり、樹勢及び胸高直径については前年度調査時と変化は見られていない。

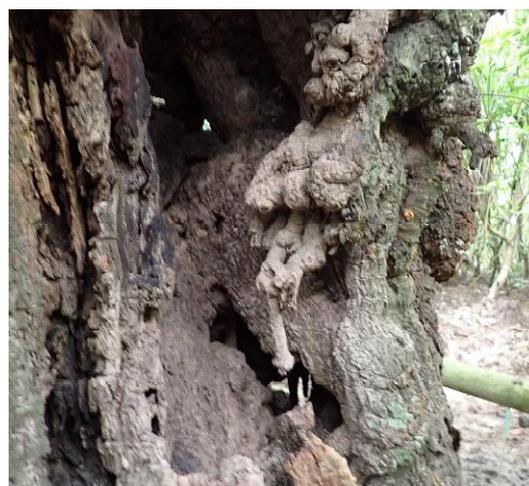
【写真 4 腐朽が進行している樹幹内部】

樹幹については、外観上はサルノコシカケの着生や過去の治療で使用された充填物と樹幹に隙間が生じ、内部では腐朽が著しく進行し空洞化が確認されていることから、今後も注視していく必要がある(写真 4)。

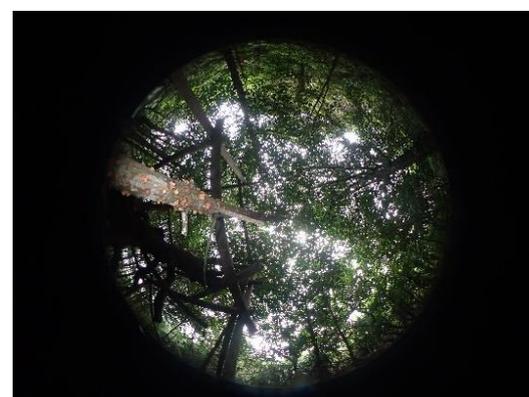
【写真 5 J5 開空度画像】

2 点における開空度の変化はグラフ 1 のとおりで、当年度は、J2 が 23.5% [21.6%] で J5 が 20.6%

[21.8%] であり令和 5 (2023) 年度と比較して J2 は数値が高く、J5 は若干下がっていた。当日の天候は晴れており、J5 については周辺オヒルギの枝葉の成長により数値が下がったと推測される (写真 5)。

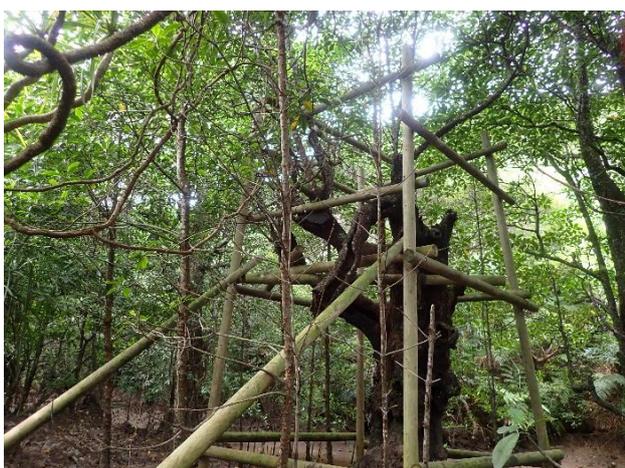
【写真 6 周囲の植生状況】

S1 から S4 内における植生調査の結果は表 2 のとおりで、令和 5(2023)年度と比較すると、周辺オヒルギが 49 本（前年度比 16 本増）となっている。オヒルギの本数が増加した原因としては、50cm 未満の幼木が前年度と比べ増加したことが上げられる。サガリバナについては 4 本（前年度比 1 本増）となった(写真 6)。

令和 2(2020)年度から確認されているアダン、サカキカズラについては、アダンが樹高 50 cm 未満の個体で 2 本、サカキカズラが樹高 50 cm 未満の個体で 28 本となり、令和 5 (2023) 年度から確認されたタブノキも 1 本確認された。

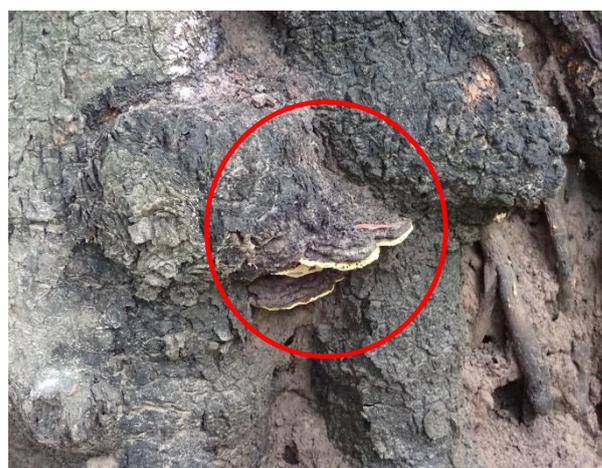
【写真 7 着床しているサルノコシカケ】

また、着生植物については、サルノコシカケの着生が昨年同様確認された(写真 7)。

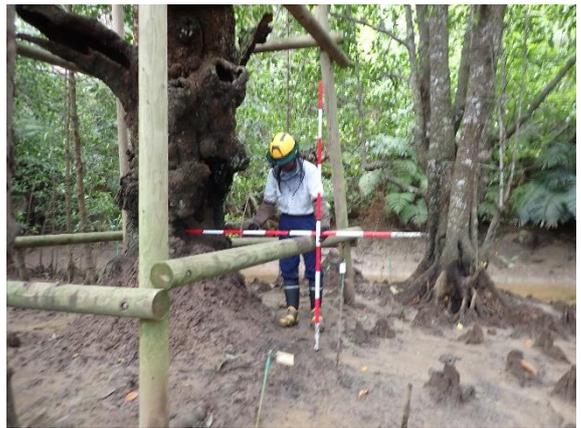
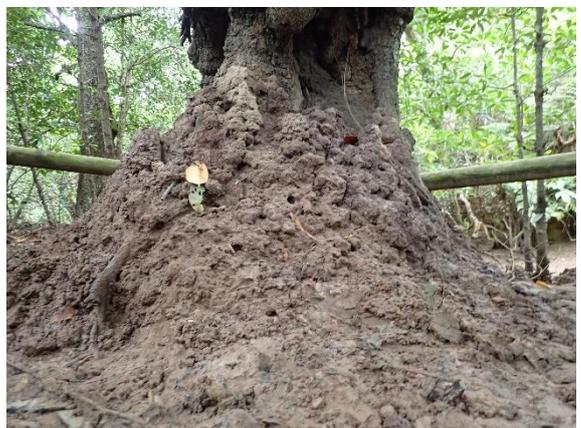
令和5(2023)年6月と8月に大型の台風が襲来したものの被害は見受けられず、周囲から目視する限りでは調査木の樹形等に大きな異常は認められない。しかし、調査木は非常に老齢であることと樹幹内部の腐朽が著しく進行し空洞化していることに加え、調査木の根元にあるシャコ塚の土泥（高さ約100cm、幅約2.0m、奥行き約1.4m、土量約1.0m³）については堆積物の拡大が見られ、陸地化が進んでいるものと考えられる(写真8、9)。

【写真8 シャコ塚の土量計測】

【写真9 調査木下部のシャコ塚】

J1～J6の6点における過去5年間各地盤高は表1のとおりで、各測定地点でシャコ塚を除去した平成27(2015)年度と比較するとJ1が最大で19.4cm高くなっていた。これは、オキナワアナジャコによる営巣が原因と考えられ、周辺での陸地化が一層進んでいることから、早急にシャコ塚の再撤去を検討する必要がある。

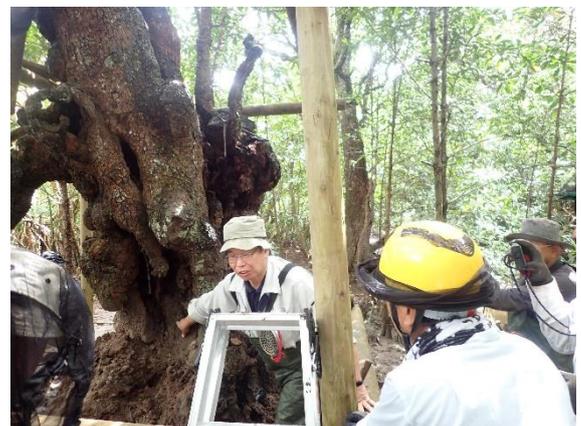
【写真10 樹木医による診断の様子】

併せて、保全措置について、平成27(2015)年3月に倒木・枝折れ防止の支柱の補強及びシャコ塚除去の対策を講じているが、今回の樹木医による診断(写真10)結果によると、現在の状態としては著しく不良であり、充填物の除去や酸性土壌の除去等、改善点が多く挙げられており、樹勢回復を促すための措置を詳しく検討する必要があると評価されている。
