平成 25 年度
仲間川木道周辺の生育状況並びに
生育環境調査報告書

九州森林管理局 計画保全部
西表森林生態系保全センター
2014/03/31

仲間川木道周辺の生育状況並びに生育環境調査について（年報）

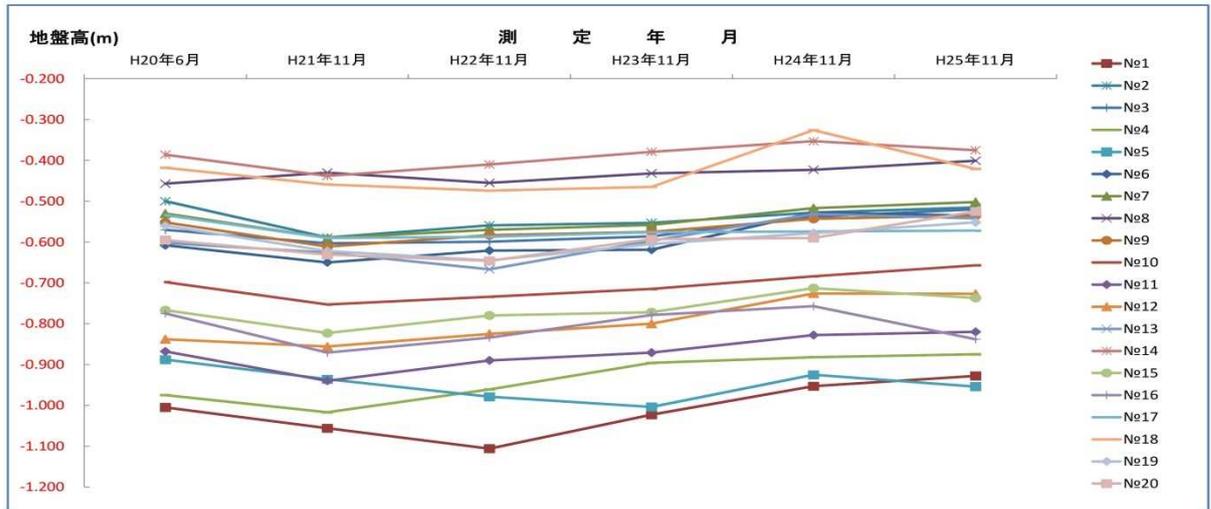
グラフ 1 地盤高の推移

地盤高については、全測定箇所（グラフ1）を見ても、コドラート区域の沿線を結ぶグラフ（図2）で見ても大きな変化は見られない。

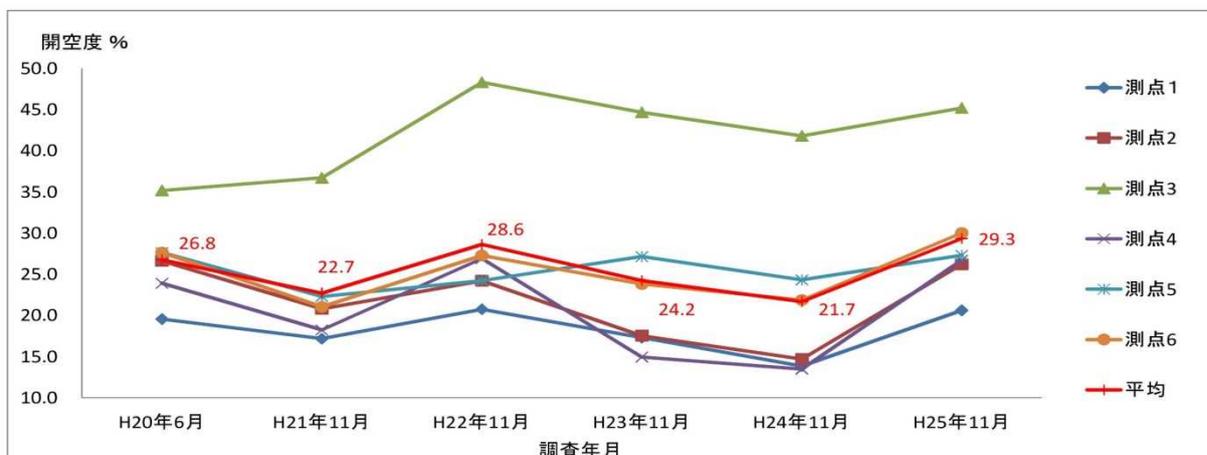
グラフ 2 光環境の推移

これまで調査してきた光環境の変化をグラフ2で表した。平成25年度は平均29.3%で調査開始以降、高い数値となった。これは、平成25年7月の台風7号の影響で枝葉量の減少によるものである。

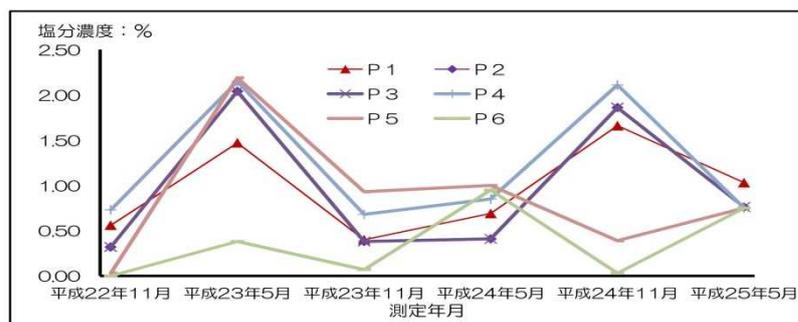
グラフ 3 塩分濃度の変化

塩分濃度については、平成 22 年 11 月期より新たなポイントを設け測定を実施した。調査結果は表 2 及びグラフ 3 のとおりで、調査時期によって大きな違いが見られた。

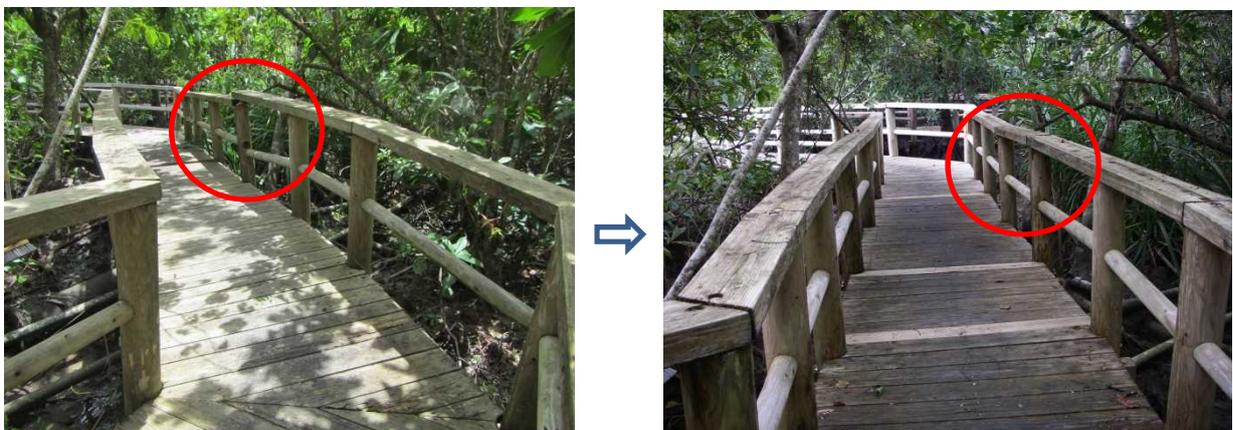
写真 2,3 木道の修繕前と修繕後(浮上り修正)

平成 25 年 7 月の台風 7 号の影響で木道の一部に浮き上がりの被害が発生したので緊急の点検を行った。その結果、高潮により約 10m に渡って支柱が浮き上がり手摺りにも段差が生じた。このため緊急に支柱補強等の修繕措置を講じた。

(3) 木道については、これまで数回に渡り台風による高潮によって浮き上がりなどの被害が発生しているので、巡視・点検等を引き続き行って安全確保を図っていくこととする。
