平成 25 年度  
仲間川流域のマングローブ林生育状況  
並びに生育環境調査報告書

# 仲間川流域の mangrove 林生育状況 並びに生育環境調査について(年報)

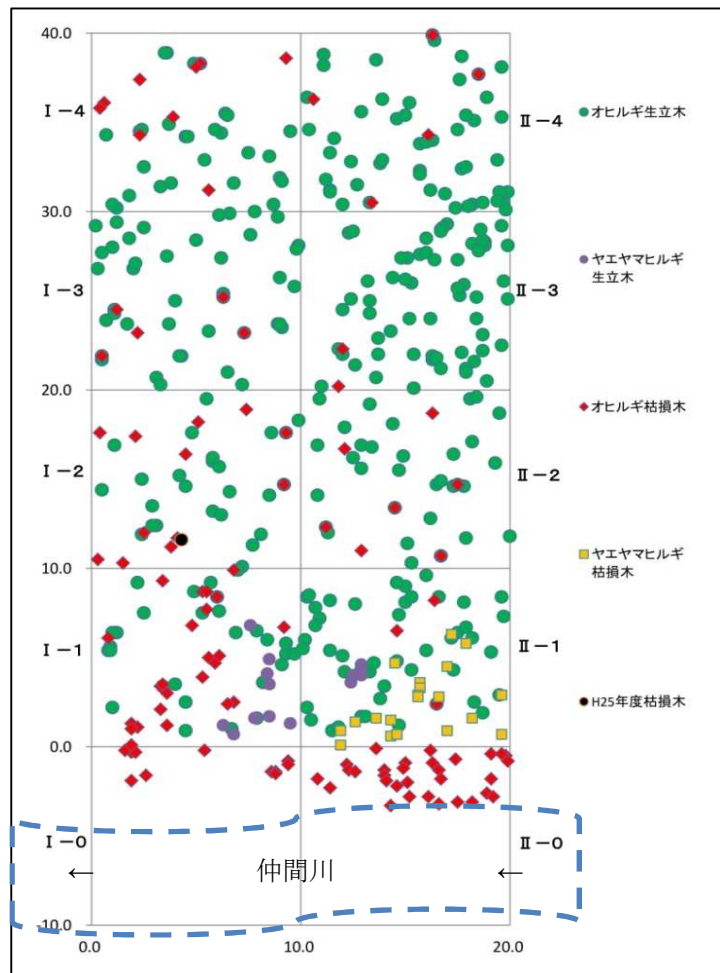
図5 生育状況位置図

次に、調査開始時からこれまでのマングローブの生育位置及び枯損木の位置を図5で表した。新たな枯損木は中間部のコードラートI-2で1本を確認に留まり、ここ数年は少ない発生で安定している。

これまでの枯損状況を見てみると、平成17年度の当初の生育総数585本から平成25年度では424本となり、161本が枯損した。調査区域全体の枯損率は28%で、樹種別に見るとオヒルギの枯損率が25%で、ヤエヤマヒルギの枯損率が62%となっている。また、河川に近いコードラートI-0、II-0、I-1、II-1で倒伏による枯損が全体の78%を占め、高い枯損率となっている。

これまでマングローブ林の倒伏による枯損の主な原因は、八重山地方を襲った大型台風（平成18年9月の台風13号と平成19年10月の台風15号）によるもので、海側（東南東方向）からの直進する風の影響が大きかったことや、洪水による川岸の浸食によることが最大の要因と考えられる。このことは、枯損木の発生年度別状況（グラフ1）にも示すように、枯損木161本の内、約84%の135本が平成18年度から平成20年度に集中的に発生していることから推察できる。

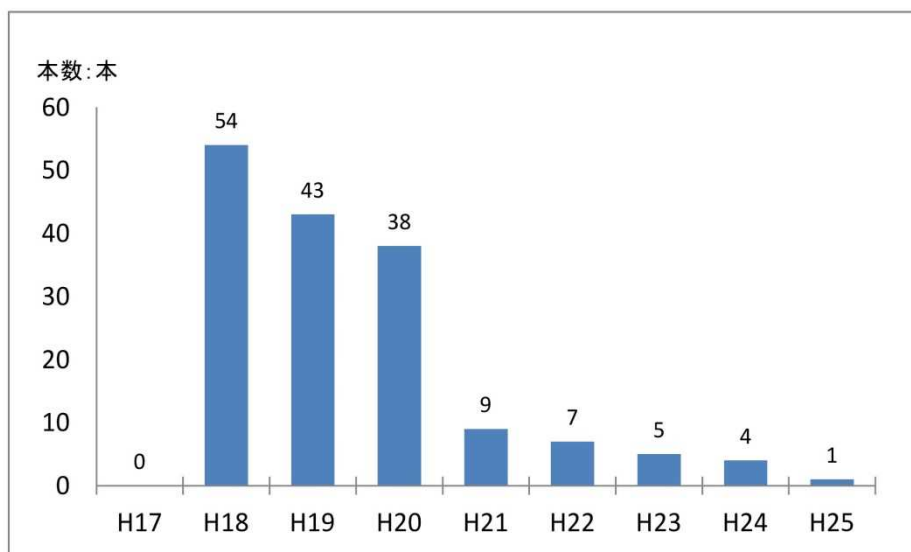
グラフ1 枯損木の年度別発生状況

これまでマングローブ林の倒伏による枯損の主な原因は、八重山地方を襲った大型台風（平成18年9月の台風13号と平成19年10月の台風15号）によるもので、海側（東南東方向）からの直進する風の影響が大きかったことや、洪水による川岸の浸食によることが最大の要因と考えられる。このことは、枯損木の発生年度別状況（グラフ1）にも示すように、枯損木161本の内、約84%の135本が平成18年度から平成20年度に集中的に発生していることから推察できる。

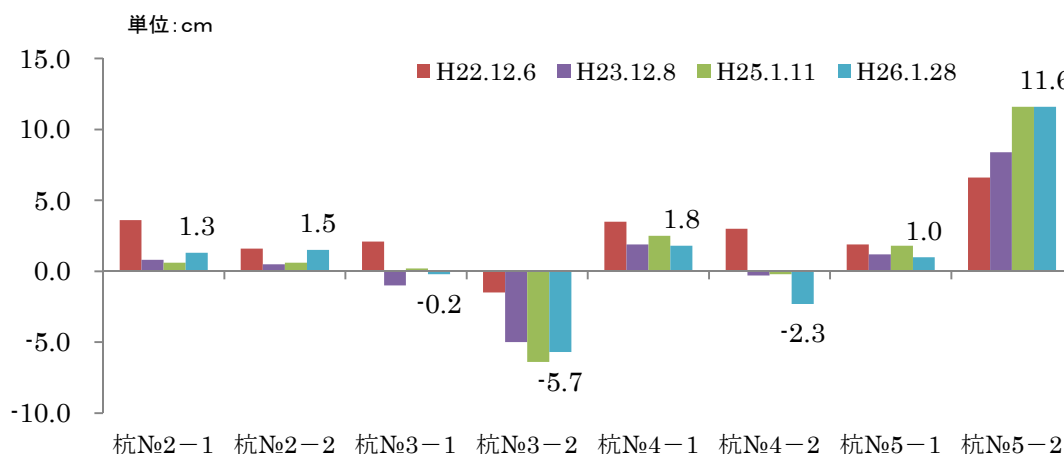
グラフ 2 砂泥の移動状況

NO. 3-1、NO. 3-2、NO. 4-2 箇所は、雨水や潮の流路になっている所でマイナスとなっているが、それ以外の箇所についてはプラスとなった。特に内陸部の NO. 5-2 においては、11.6cm 高くなっている結果となった。

調査地は、平成 18 年及び平成 19 年に襲った大型台風時の洪水によって起きたと考えられる川からの土砂が、流入して堆積しているのが確認できるが、平成 22 年以降は、数値に余り変化がなく土砂の流入は起きていないと考えられる。

また、内陸部で地盤が高くなっているところの確認されたが、オキナワアナジャコが掘り出した泥の山（シャコ塚）によるものであるが、周辺に多くのシャコ塚は見られず部分的であるため現在のところ大きな影響はないものと考えられる。

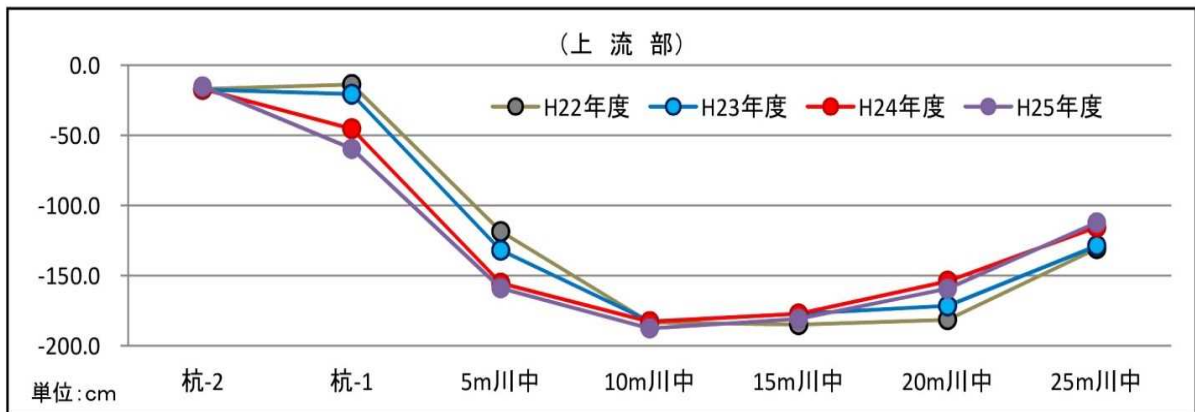
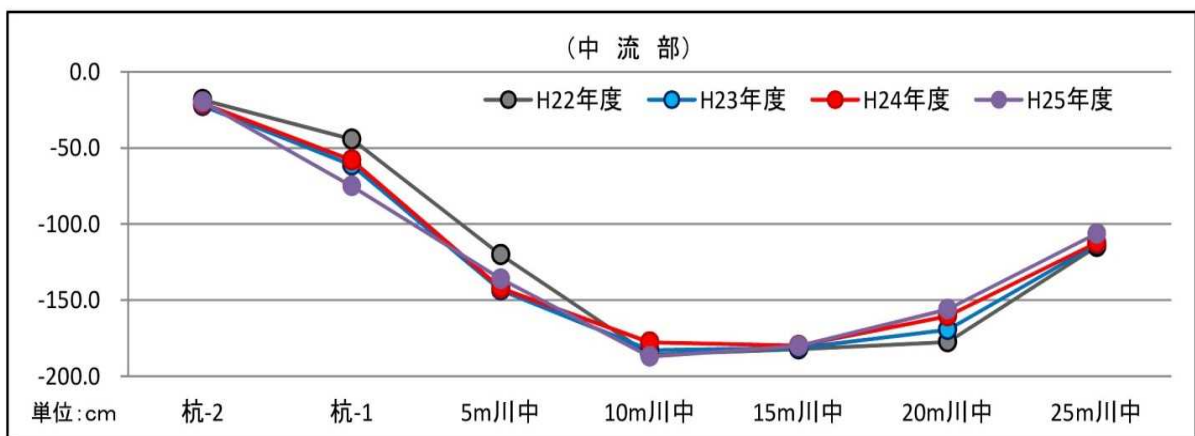
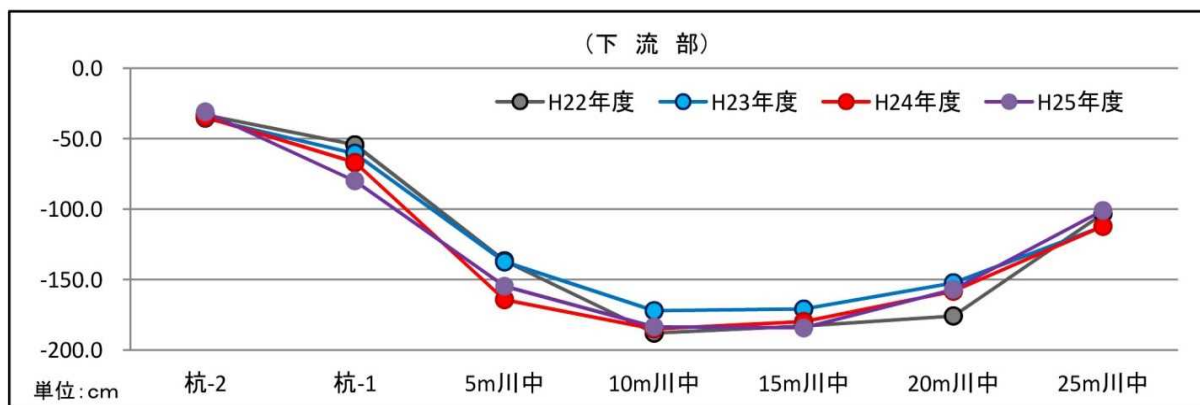
平成 22 年度から 25 年度までの観測結果をグラフ 3～5 に示した。結果は 3 観測箇所のいずれも川岸の杭-1 及び 5m 川中の点で変化が認められ、最大で上流部の杭-1 で約 45cm 下がった結果となった。これは、調査地のすぐ近くが河川の流芯で川岸が淵となって急斜面なため、これまで累次の台風等により発生した洪水による浸食が大きな要因と考えられる。
