【森林技術部門】

コウヨウザンの大苗植栽による 森林整備コストの低減

四国森林管理局 安芸森林管理署
森林整備官(森林育成)
業務グループ 係員

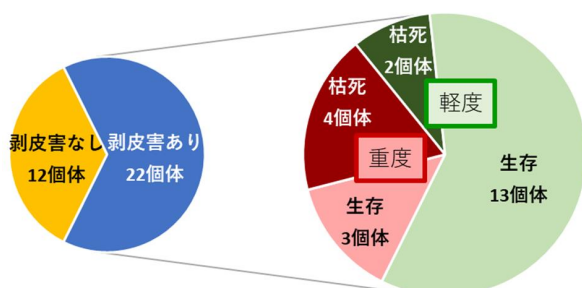
図4 剥皮被害木の内訳※1

- シカ・ノウサギによるとと思われる主軸の剥皮が34個体のうち、22個体にてみられた(図4、写真8、9)
- 主軸の切断はみられなかった

※1 剥皮害が幹の全周に回ったものを“重度”、それ以外のものを“軽度”としている。

- 剥皮害が甚大であり、枯死や主軸の枯れにつながった
- 主軸の切断による被害はなかった
- 地際の萌芽枝には切断による被害も見られた

剥皮害に対する防除が必要であると考えられる。

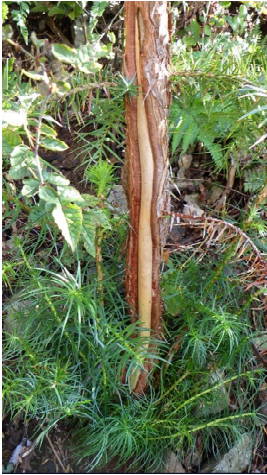
- 地際における萌芽が旺盛であり、大小・多少の差はあるがすべての個体で萌芽があった(写真10、11)
- 萌芽枝では茎頂への食害が多くみられた(写真12)
- 茎頂の食害を受けた個体では、茎頂に代わる萌芽枝の伸長があった(写真13)

写真10 地際の萌芽枝

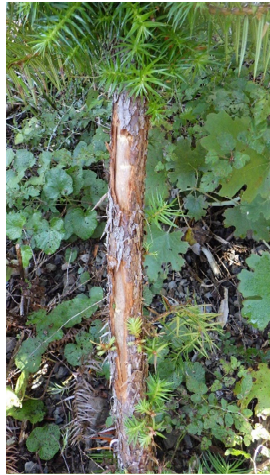
写真11 主軸の萌芽枝

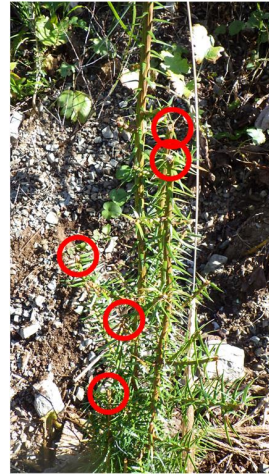
写真12 萌芽枝の切断(赤枠)・食害

主軸異常などに対して、萌芽枝による更新を期待する場合には、萌芽枝の切断への対策も要される。

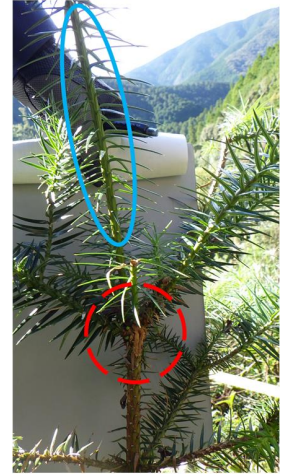
写真13 主軸の食害痕?(赤破線枠)と萌芽枝の伸長(青枠)

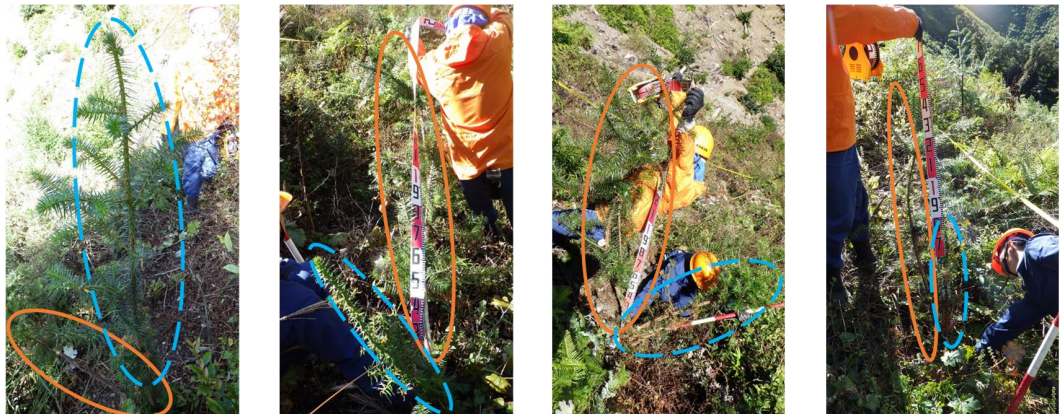
表1 主軸異常個体における萌芽枝の伸長

- 主軸異常があったもののうち、4個体にて萌芽枝の成長が旺盛であった

No.	8	18	23	33
主軸(cm)	120	210	177	145
萌芽枝長さ(cm)	168	91	120	82
直径(mm)	20.0	11.5	28.5	14.3
主軸の異常	倒伏	倒伏	倒伏	茎頂の食害
その他	萌芽枝のうち、最も長いもの		写真は右に90度回転したもの

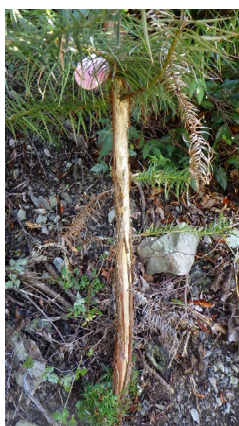
写真8 剥皮害があった主軸(軽度)※1

※1 剥皮害が幹の全周に回ったものを“重度”、それ以外のものを“軽度”としている。 14

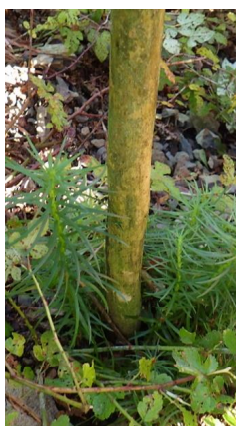
写真9 剥皮害があった主軸(重度)※1

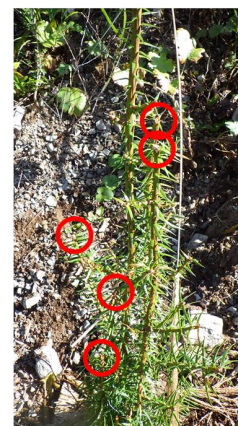
写真12 萌芽枝の切断・食害

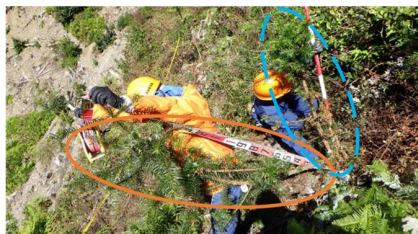
- 主軸の折れや倒伏に対して、いくつかの個体においては、地際からの萌芽に旺盛な成長が見られた。
- 茎頂の食害後に萌芽枝の伸長もあった。

表1より抜粋 主軸異常個体における萌芽枝の伸長(黄枠が主軸、青破線枠が萌芽枝)

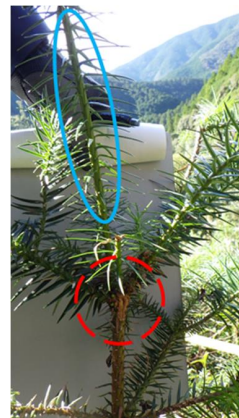
写真13 主軸の食害痕?(赤破線枠)と萌芽枝の伸長(青枠)

食害や異常については、萌芽枝により再成長も可能だと考えられる。
