# 針広混交モデル林の 現状と課題

徳島森林管理署

# くりしど 栗枝渡針広混交モデル林

# 栗枝渡針広混交モデル林 ほ小班プロット

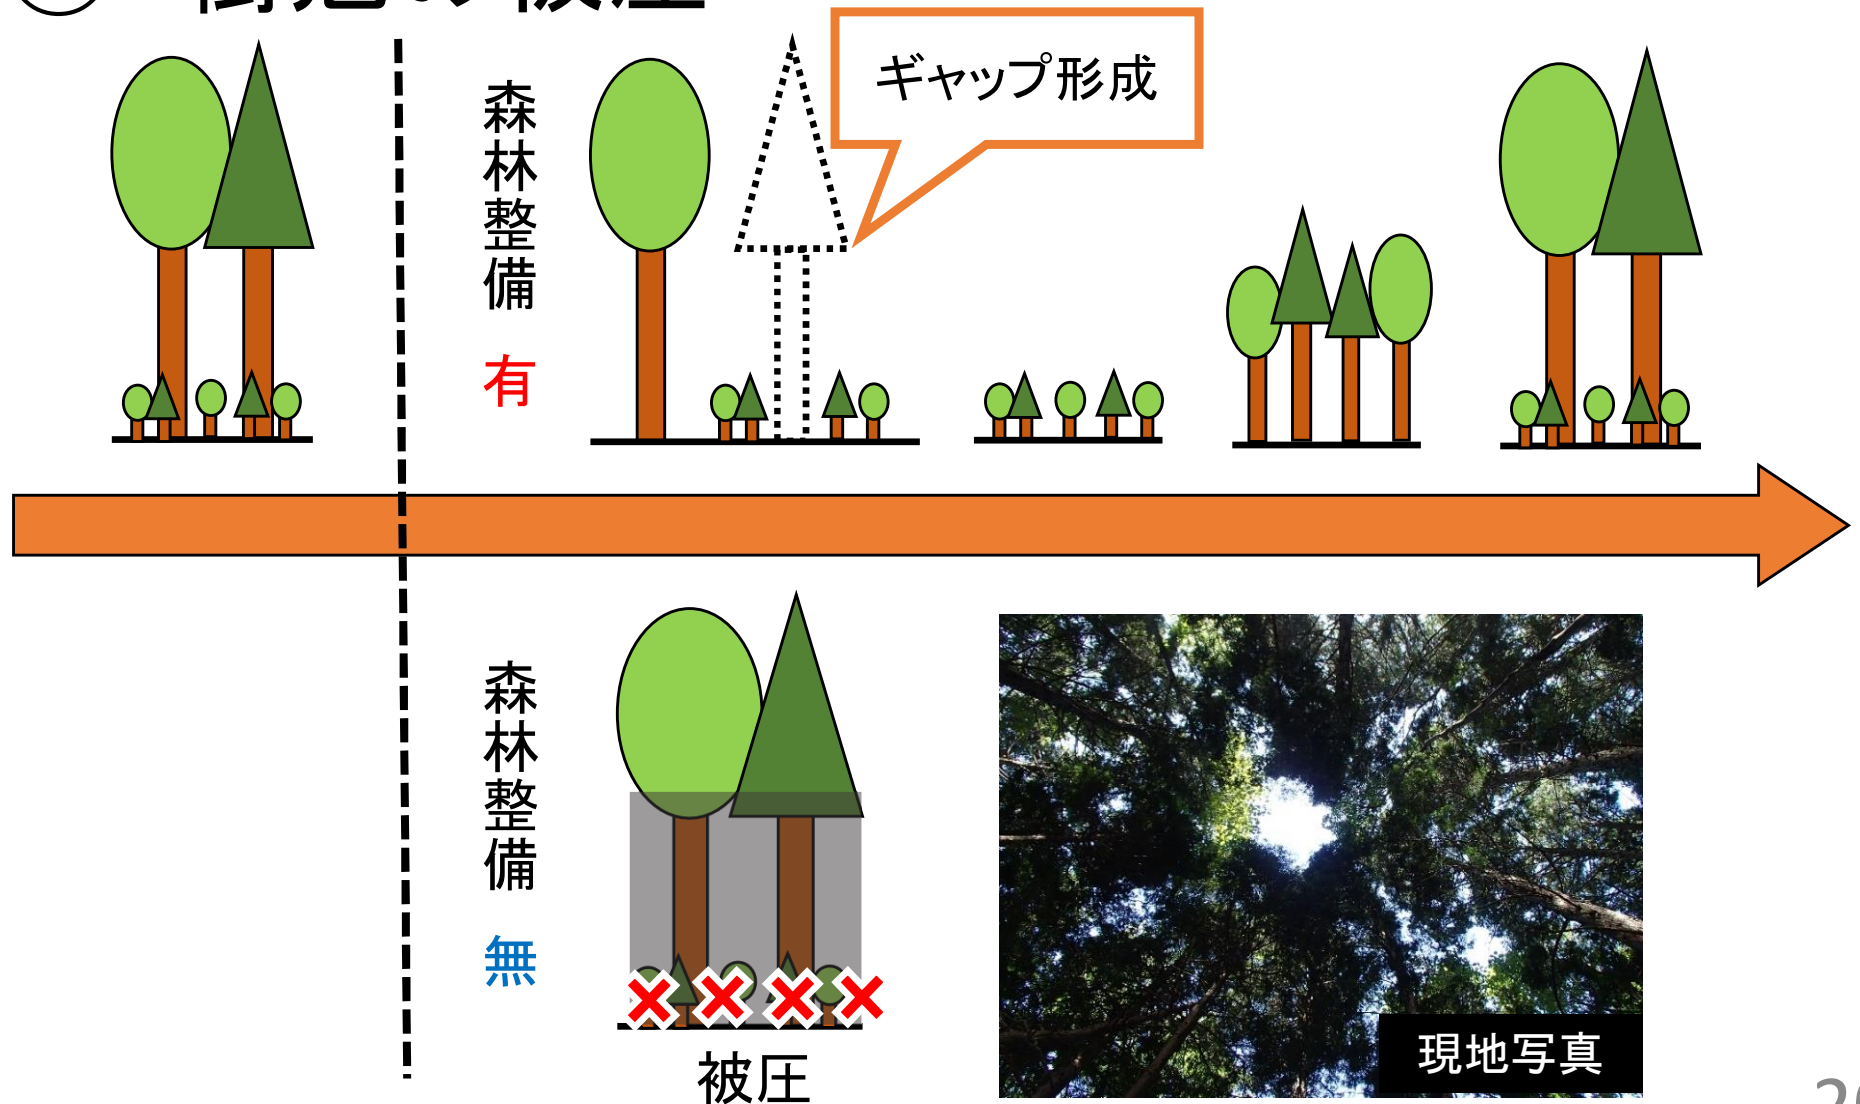
## ① 樹冠の被圧

# 小径木減少の原因と考えられるもの

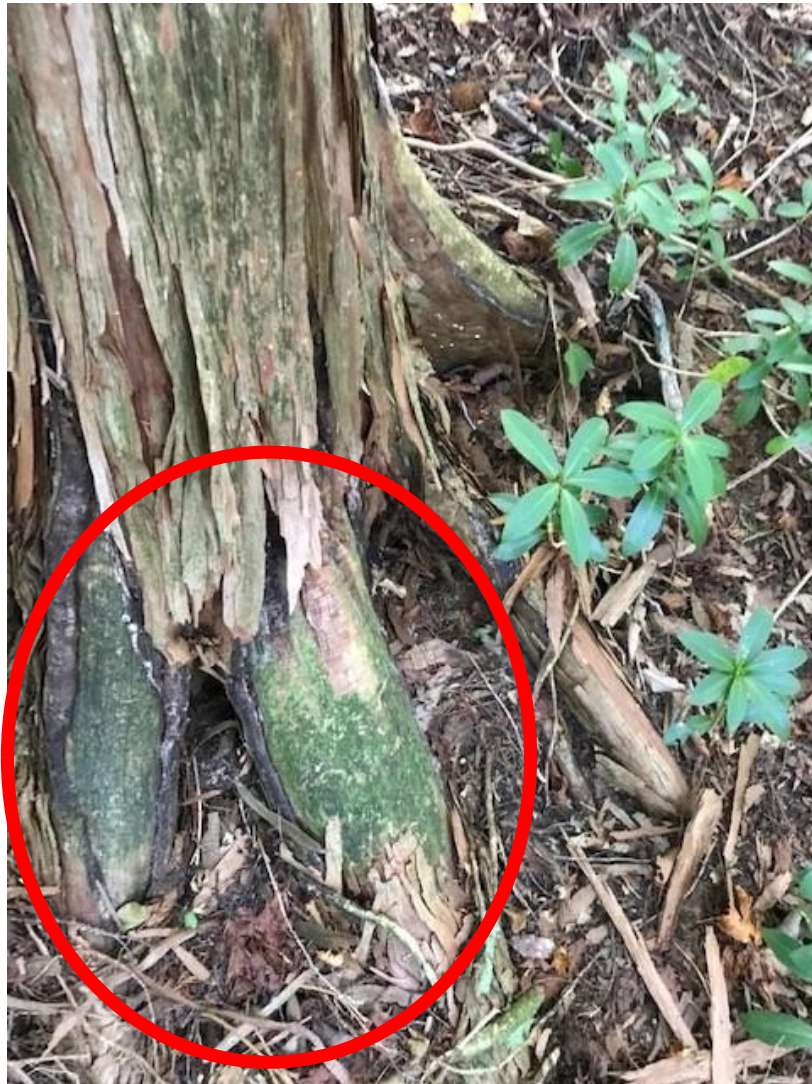
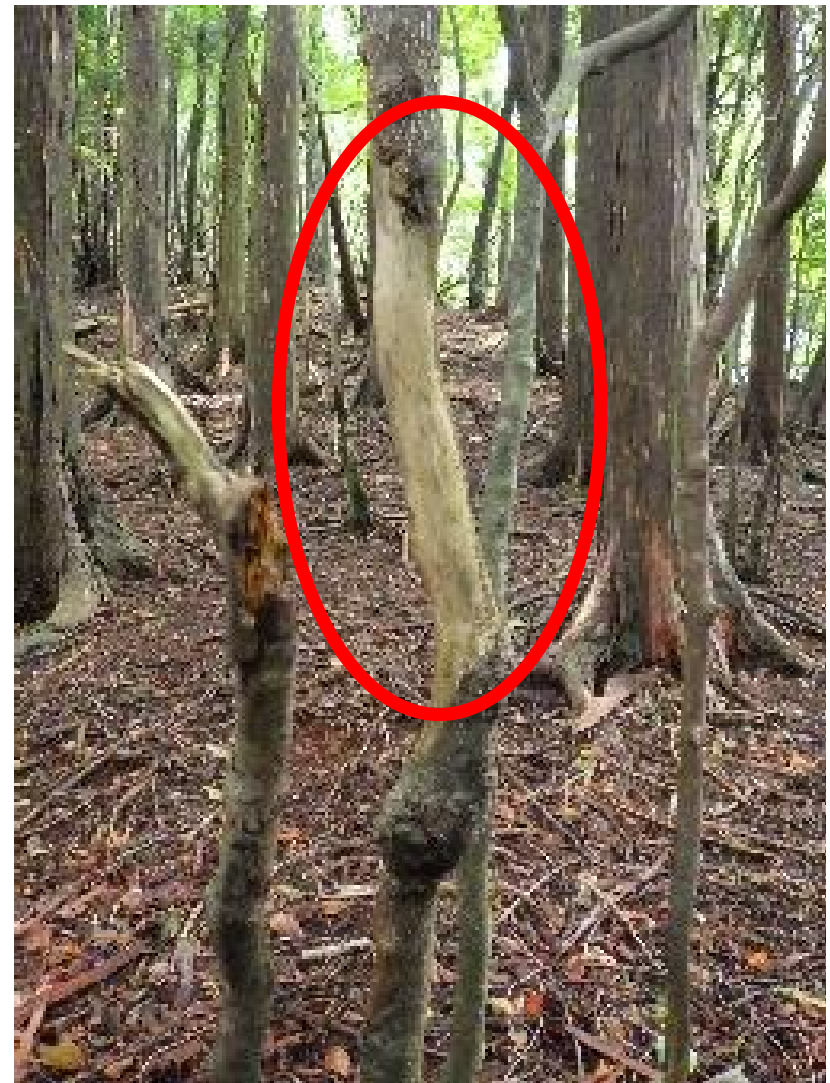
## ② シカの食害

# 小径木減少の原因と考えられるもの

- 今後は、人工林において上層木の伐採により下層の光環境の改善を行っていく。あわせて、伐採区域には防護柵等を設置して、下層植生の保護を図る。
- 下層植生の生育状況などの調査を引き続き実施していきたい。

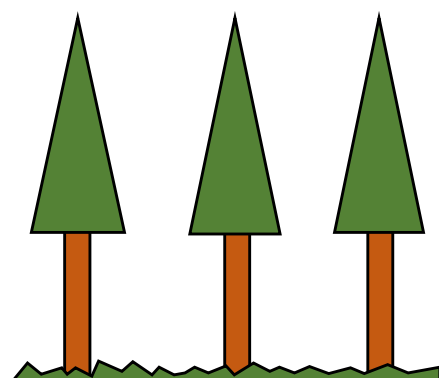
平成22年度

収量比数が小さく  
間伐等未実施

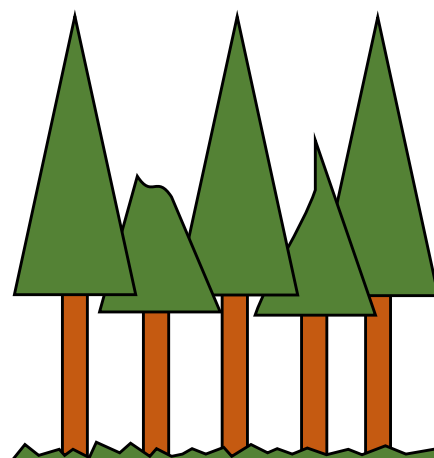
令和6年度

広葉樹の定着なし

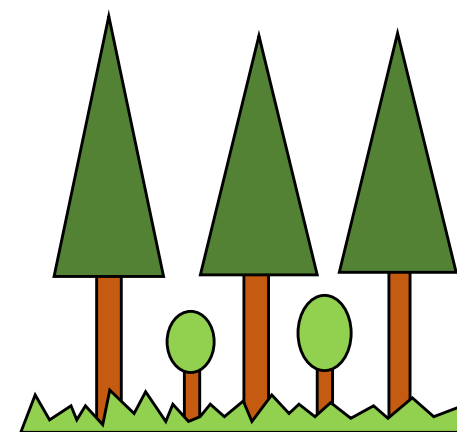
**間伐**

光環境の改善
