【森林保全部門】

## 松山城山樹叢の照葉樹林におけるナラ枯れの被害状況

愛媛大学 農学部 生物環境学科 森林資源学コース  
4年 高橋 紗菜恵

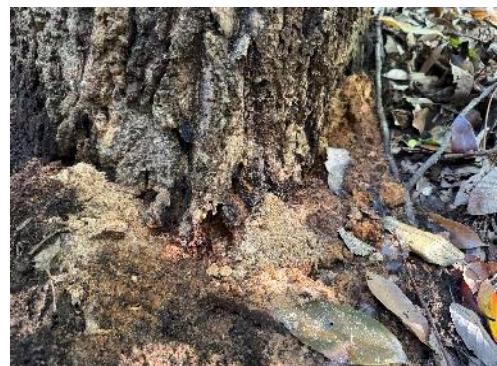
写真 1 大量のフ拉斯が堆積する様子

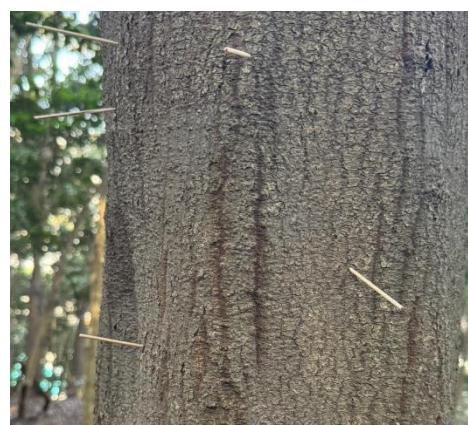
写真2 フラスの堆積が無い個体

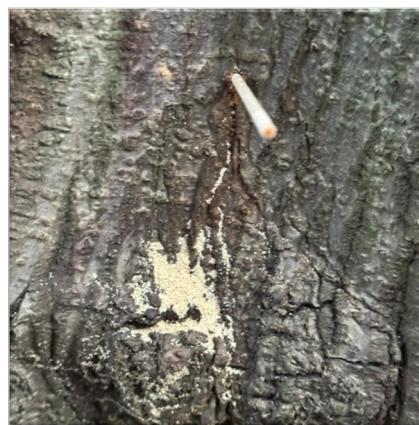
写真3 幹にのみ堆積する個体

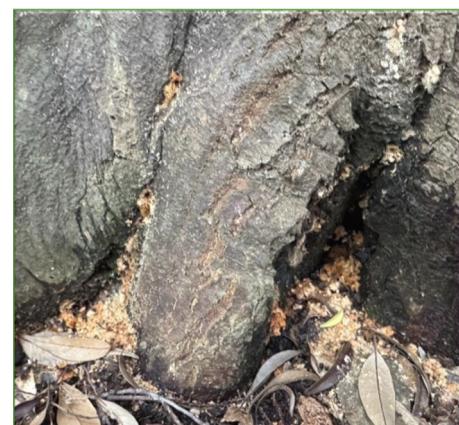
写真4 地表に堆積する個体

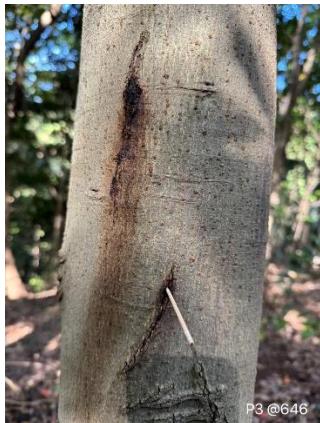
写真5 孔道開口部付近において樹液が流出する様子

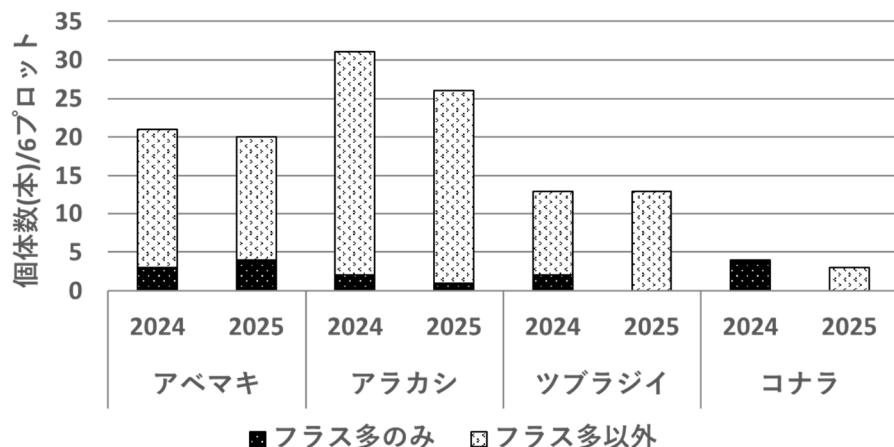
グラフ1 単幹個体（プロット1～6）における樹種別の穿孔状況

令和7（2025）年度における樹種別の穿孔状況を令和6（2024）年度と比較すると、アラカシ、ツブライジイ、コナラではフラスの量が多かった個体数が少ない傾向がありました。コナラは令和6（2024）年に全ての対象個体が被害木となったため、令和7（2025）年の再穿孔はなかったものと考えられます。なお、令和7（2025）年春頃に調査区内で松山市による被害木の防除作業があり、一部の個体は伐採されています（内訳：アラカシ5本、アベマキ・コナラ各1本ずつ）。

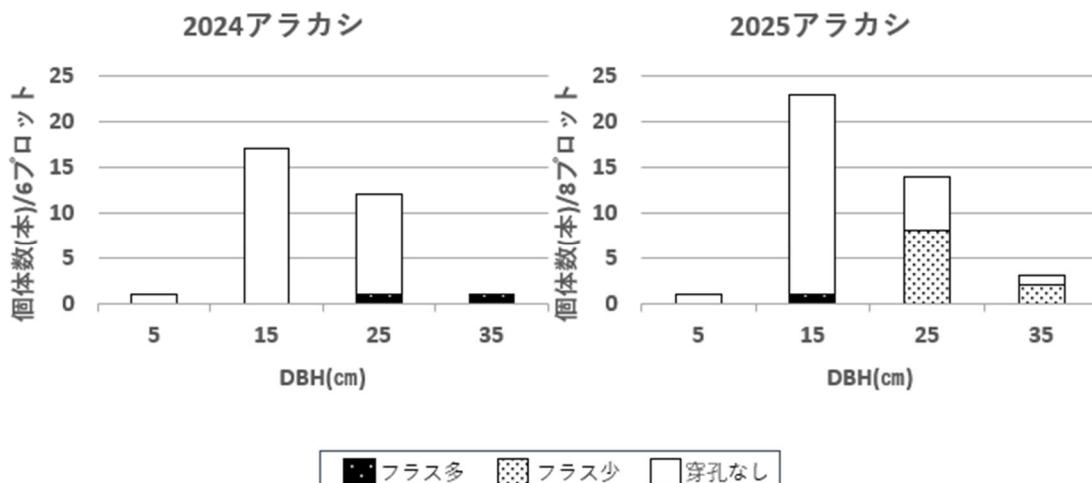
グラフ2 アラカシ単幹個体における穿孔状況のサイズ分布

令和6（2024）年、令和7（2025）年ともに、被害木はアラカシのサイズ分布の中でもより大きい個体に偏る傾向がありました。一方、令和7（2025）年にはフラスが少ない個体がほとんどであり、フラスの多い個体はほとんどありませんでした。樹液有りの個体は令和7（2025）年の被害木と同様な傾向を示し、サイズクラスが概ね一致していました（グラフ3）

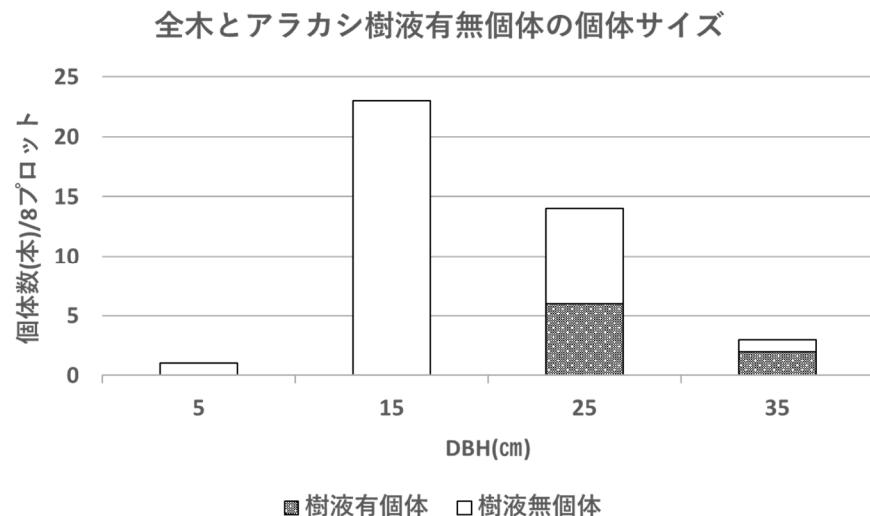
グラフ3 アラカシ単幹個体における樹液個体有無のサイズ分布（プロット1～8）

\*令和7(2025)年調査時に穿孔が確認され樹液が出ていた個体

上記の結果から、令和6(2024)年に確認された穿孔生存木において、再穿孔はほとんど見られず、また被害程度の悪化もありませんでした。また、令和7(2025)年の新規の被害木においても、被害程度が大きい個体の数は令和6(2024)年と比較して少なく、被害木自体の個体数も減少傾向にあります。これらのことから、カシナガの脱出個体数はある程度抑制されているのではないかと考えられます。樹種別に見ても同様の傾向でしたが、特にアラカシに着目すると、樹液の流出と被害程度の小さい個体のサイズ分布は似通っていました。これらの個体はアラカシのサイズ分布の中でもより大きいサイズの個体にあたり、含水率が高いことなどにより、カシナガの繁殖に適していなかった可能性が考えられます。
