## 『土湯の森』で平成21年（第3回）植生モニタリング調査を実施

10月17日（日）に3回目となる植生モニタリング調査を行いました。

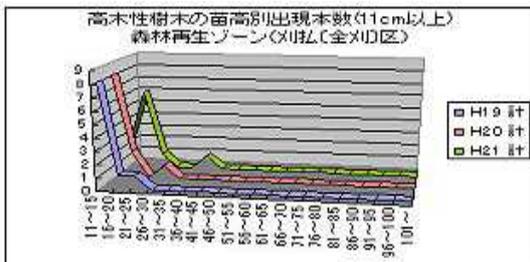
- ・プロット内の稚幼樹（11cm以上）はスギのみ（昨年と同じ）
- ・稚幼樹の本数は10本へ（1本）減少したが、全体的に少し苗高の生長が見られる。
- ・31cm以上の稚幼樹は1本（昨年0本）

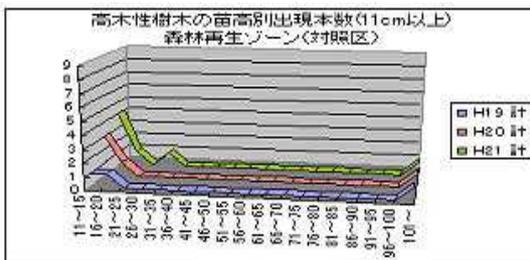
- ・対照区であるプロット内の調査。
- ・プロット内の稚幼樹（11cm以上）はスギとアカマツの2種のみ（昨年と同じ）
- ・稚幼樹本数は7本へ（2本）増加。苗高はあまり変化が見られない。
- ・31cm以上の稚幼樹は1本（昨年1本）

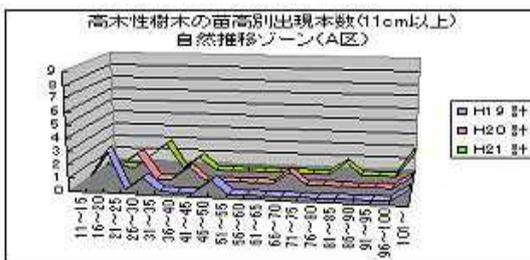
- ・自然推移ゾーンのプロット内の調査。
- ・プロット内の稚幼樹（11cm以上）はスギとアカマツの2種のみの（昨年と同じ）
- ・稚幼樹本数は7本と変化がないが、全体的に苗高の生長が見られる。
- ・31cm以上の稚幼樹は4本（昨年3本）

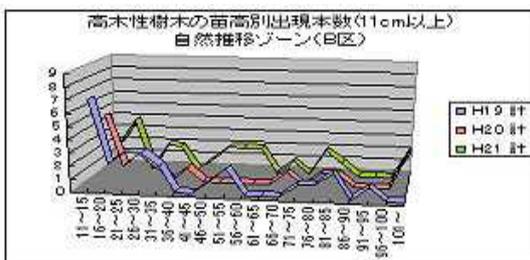
- ・自然推移ゾーン内の林縁部に近くブナが生育するプロット内の調査。
- ・プロット内の稚幼樹（11cm以上）はスギの外4種類の樹種が見られる（昨年と同じ）
- ・稚幼樹本数は23本へ（7本）増加し、苗高の生長も見られる。
- ・31cm以上の稚幼樹は15本（昨年7本）

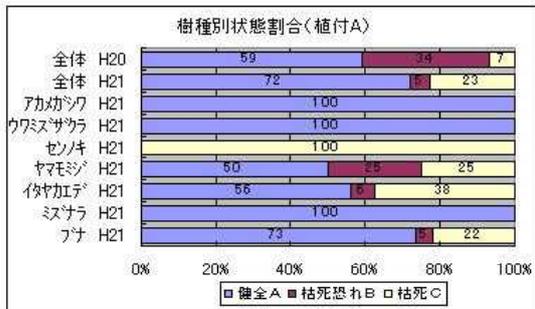
- ・正常活着59% (H20) 72% (H21)
- ・枯死 7% (H20) 23% (H21)

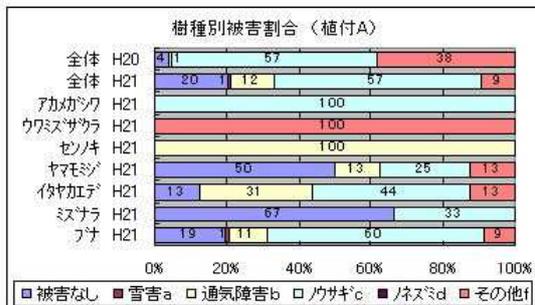
- ・被害なし4% (H20) 20% (H21)

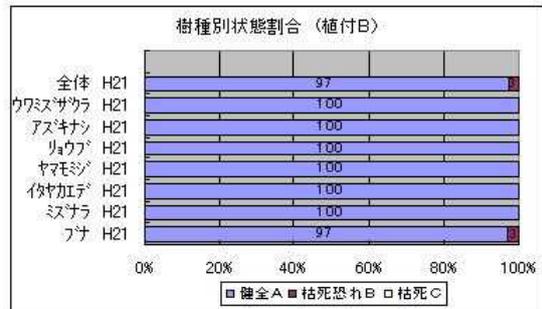
- ・正常活着97% (H21)
- ・枯死 0% (H21)

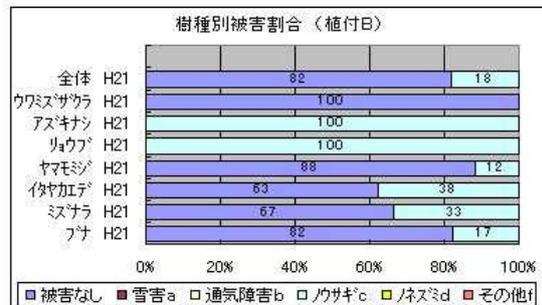
- ・被害なし82% (H21)
