① 県防災ヘリコプターによる上空探査

② セスナ機によるデジタル航空写真撮

③ ヤニ打ち調査

④ 被害木痕跡調査-1

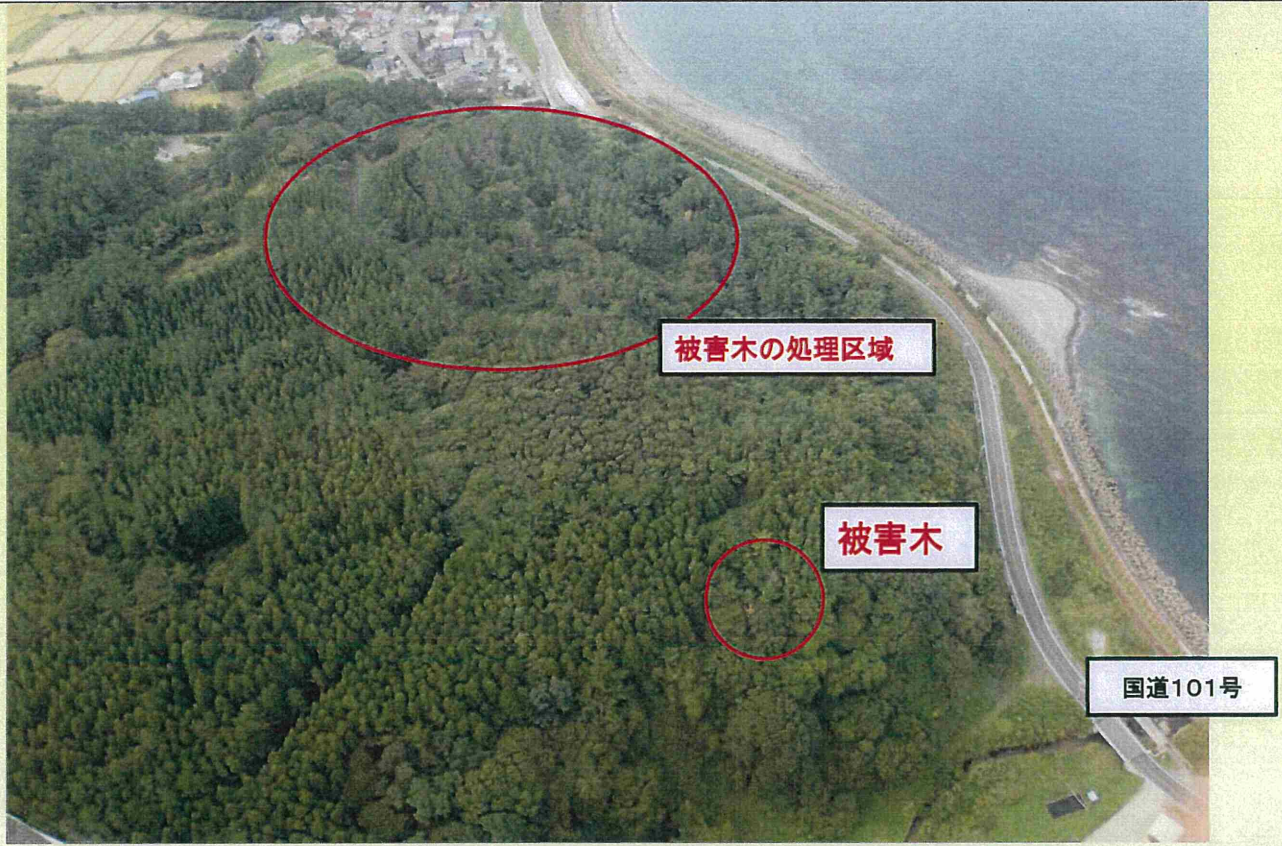
- 県防災ヘリによる上空探査で確認された被害木
- 被害箇所はデジタル航空写真でも確認

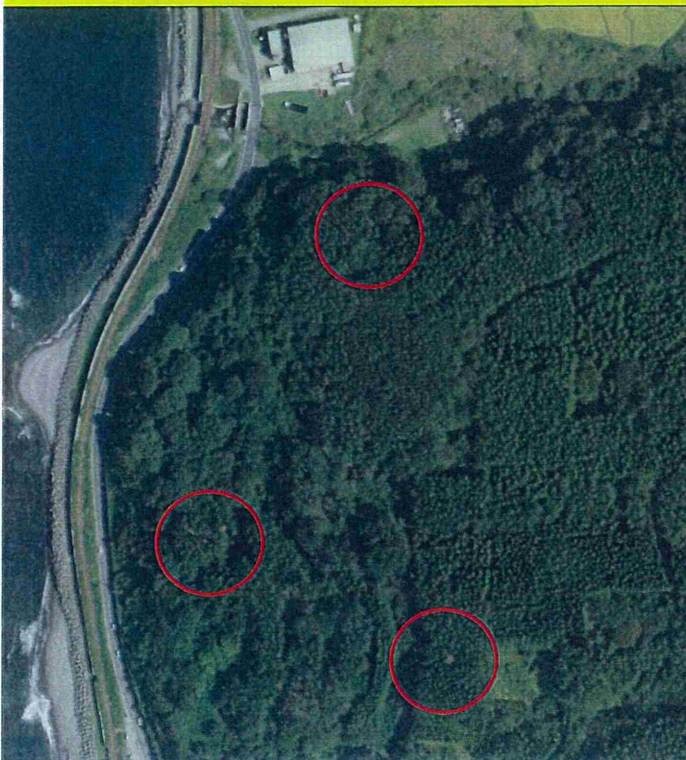
空中写真: ナチュラルカラー

- デジタル航空写真撮影することで、より詳細に異常木を調査可能

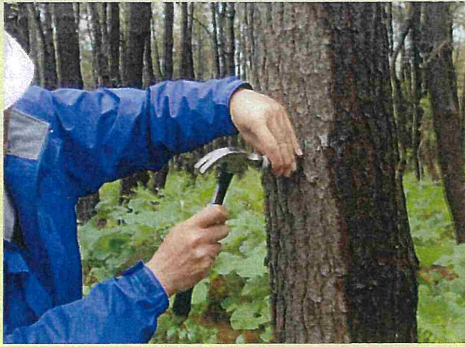
①ヤニ打ち調査

- 被害木周辺半径100m以内で、ヤニ打ち調査によりヤニの滲出状況を確認
- ヤニの滲出が少なかったマツからは材片を採取し、(地独)林業研究所へ簡易鑑定を依頼

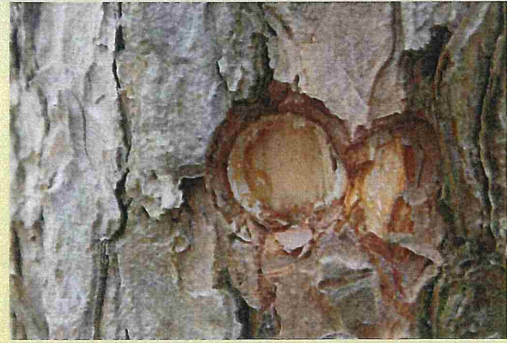
②ポンチ穴開け(ヤニ少なめ)

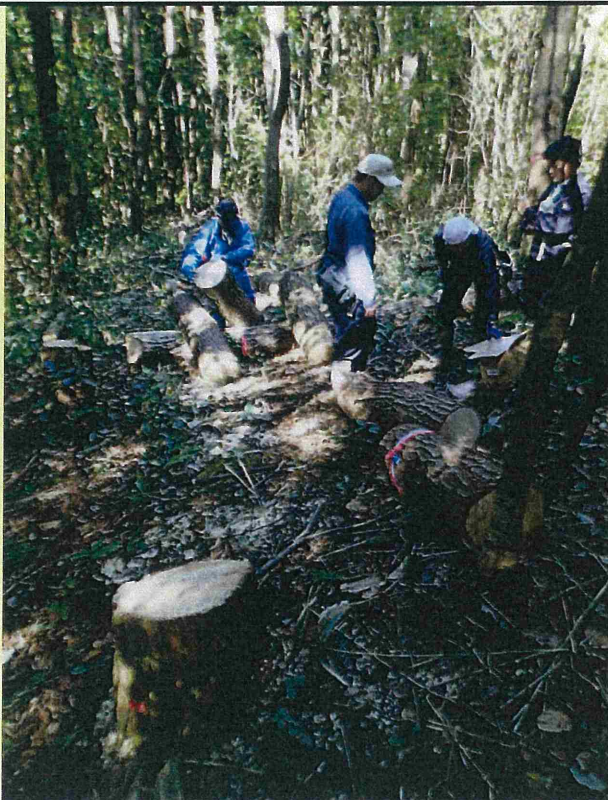
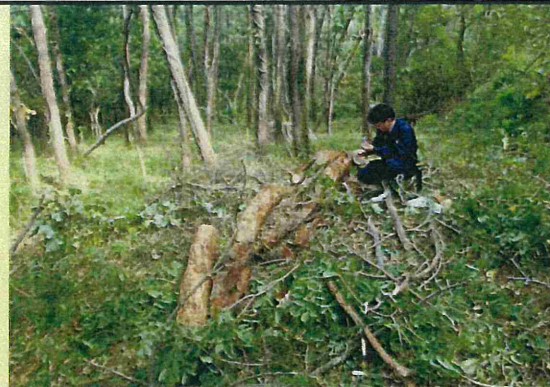
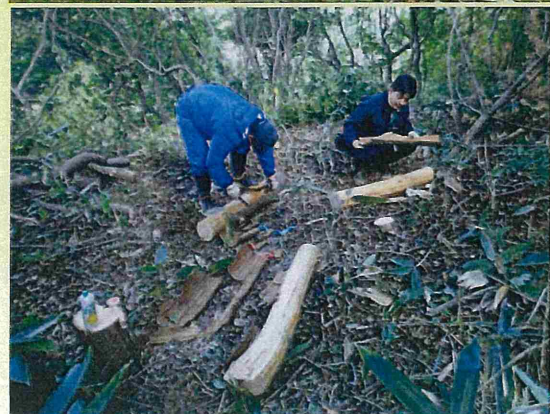
- 被害木を伐倒し、根元から1m毎に玉切り、それぞれ後食痕や産卵痕を調査
- 皮を剥いだ後に、幼虫の有無や穿入痕などを調査
