3 山腹工における UAV（無人航空機）の活用事例

中信森林管理署 一般職員 ○森上 慶士
一般職員 加東 良彬
治山技術官 向山 剛

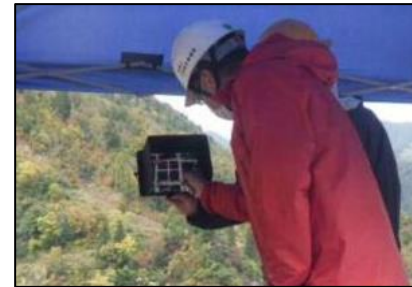
(1) 施工箇所のうち、目視での確認が困難であった斜面中腹部について、ドローンで撮影した画像により全景及び近景の両方で適切に施工が進ん

ドローンによる施工状況確認

でいることが確認できました。

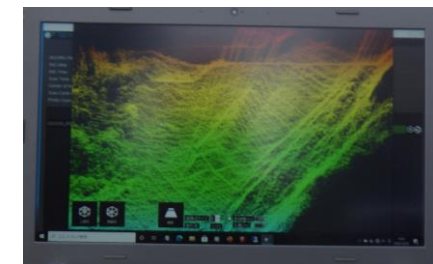
(2) 従来の方では作業員が対象斜面へ行き、スチールテープ等で測量を行います。ドローンレーザー測量では人が対象斜面へ行く必要がないため安全に測量ができ、必要な人員及び時間も削減で

レーザー測量解析（点群データ表示）

きました。測量結果については、目視による測量よりも面積が大きくなりました。これは、レーザー測量では簡易法枠工の凹凸も含めた表面積を算出してしまうことが原因であると考えられます。

ドローンレーザー測量による簡易法枠工の施工面積確認を行い、測量結果について検証しました。
