12 高山・亜高山での長期にわたる植生復元事業 ～立山ルートにおける緑化木ミヤマハンノキの管理について～

立山ルート緑化研究委員会 専門委員 大宮 徹
富山森林管理署 立山森林事務所 森林官 ○桑原 優太

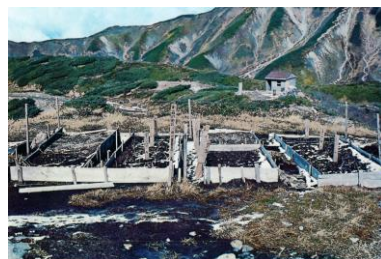
緑化試験地(標高 2,450m 1967 年 10 月)

立山黒部アルペンルートは中部山岳国立公園の国有林内に建設された山岳観光道路で 1971 年に全線開通しました。工事により沿道に発生した 50 箇所計約 5ha の荒廃地の緑化は国立公園を所管する厚生省の指示により現地産の植物種苗のみを用いることとされましたが、緑化には外来種を用いることが常識であった当時、技術が確立されていなかった現地産植物による緑化について疑問視する声がありました。これにこたえるため約 60 種の現地産植物について発芽試験が行われ、肥料木として選定されたミヤマハンノキが順次これらの荒廃地に植栽されました。高山、亜高山帯での緑化は寒冷・積雪のため植物の年間成長期間も制限されるため、その検証は将来に託されることとなりました。

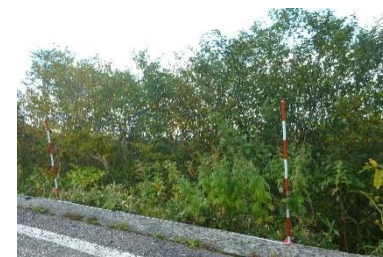
緑化木(ミヤマハンノキ)の除伐前の状況(2019 年 9 月)

その一方、2019 年の時点でミヤマハンノキは平均樹高 4m 以上にまで成長し、この地点の緑化の最終目標である草原の景観とは著しく異なっていることが分かりました。そこで、肥料木として役割を終えたミヤマハンノキを除伐することによって、景観上・安全上の問題が解消するか、二次緑化(最終目標への次の段階)への誘導が進むかどうか、さらに検証をすることとなりました。

ミヤマハンノキによる緑化地の一つ(約 0.1ha)において、緑化木の除伐を行い、上記の課題を検証しました。景観については、除伐前と除伐後と比較したところ、想定された景観(遠景)が復元したことを確認できました。安全上の課題についても、車輛の視認性が確保されたことが確認されました。
