## 1 キッカケ沢土石流災害の発生によるその後の対応について

南信森林管理署 総括治山技術官 ○大久保 秀一  
主任治山技術官 高橋 進  
一般職員 城内 優希

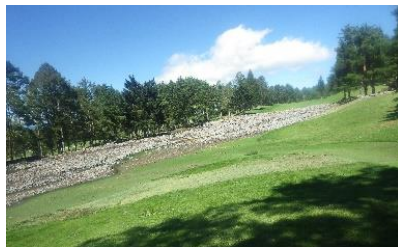
平成 30 年 10 月 1 日の台風第 24 号に伴う豪雨により、長野県諏訪郡富士見町西嶽国有林 1336 林班・編笠山国有林 1337 林班境のキッカケ沢が標高 2400m 地点からの土石流発生により、本流部が閉塞し、流路が変わり下方の富士見高原ゴルフコースを横断し、県道に土砂が流れこむ等の被害が発生しました。その後新たな土石流による被害を未然に防止するための対策を地元自治体等関係機関と連携し実施しました。

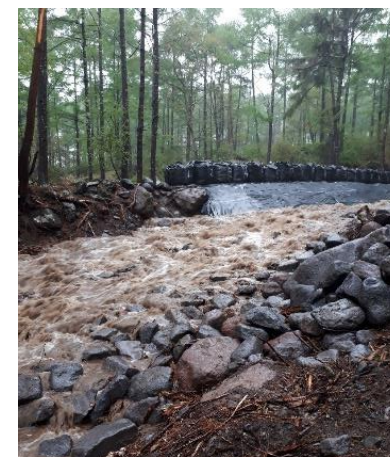
施工後降雨の際、濁流が確認されていますが、河川の氾濫は確認されなかったことから、緊急工事の施工効果が発揮されたと推察されます。

緊急工事の施工効果

(4) 今後の降雨による被害が予想されることから、護岸工を強化することを目的とする大型土のうを設置するとともに、本流部の流れをせき止める状態の巨石を破碎するなど、スムーズな流れを確保するための緊急工事を 10 月 11 日から 12 月 18 日にかけて実施。
