令和8年9月25日

林野庁北海道森林管理局計画保全部治山課  
林野庁北海道森林管理局後志森林管理署

## 岩内町の水源を守るために 航空実播工による緑化と小型 SAR 衛星による監視に取り組みます

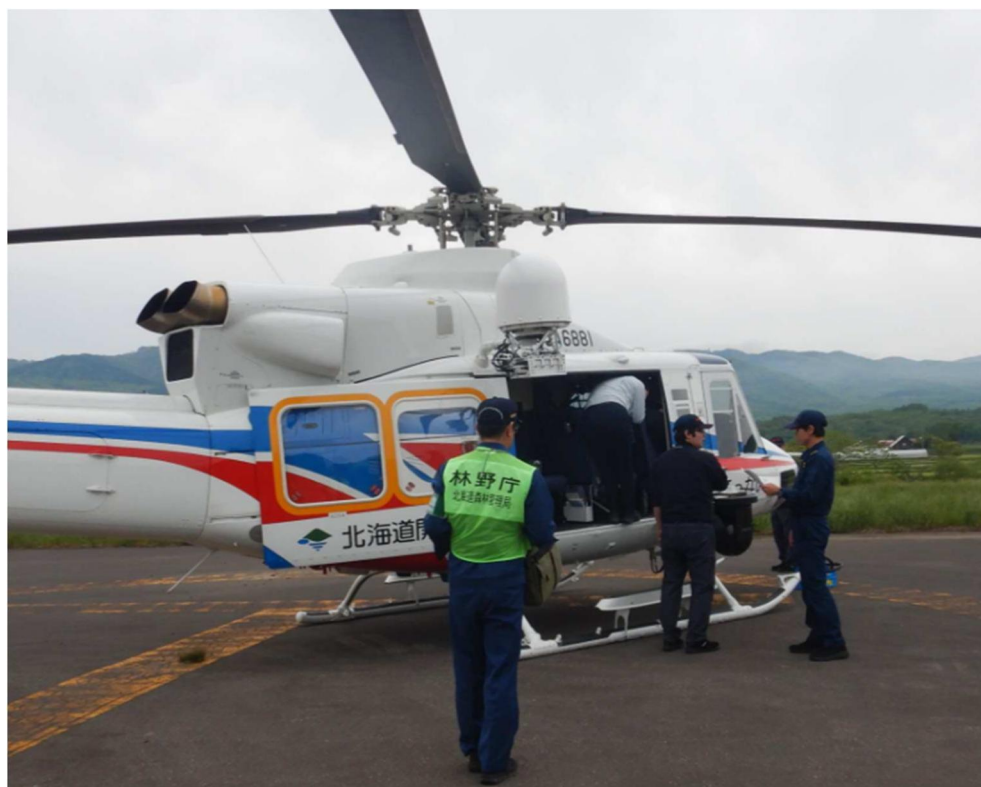
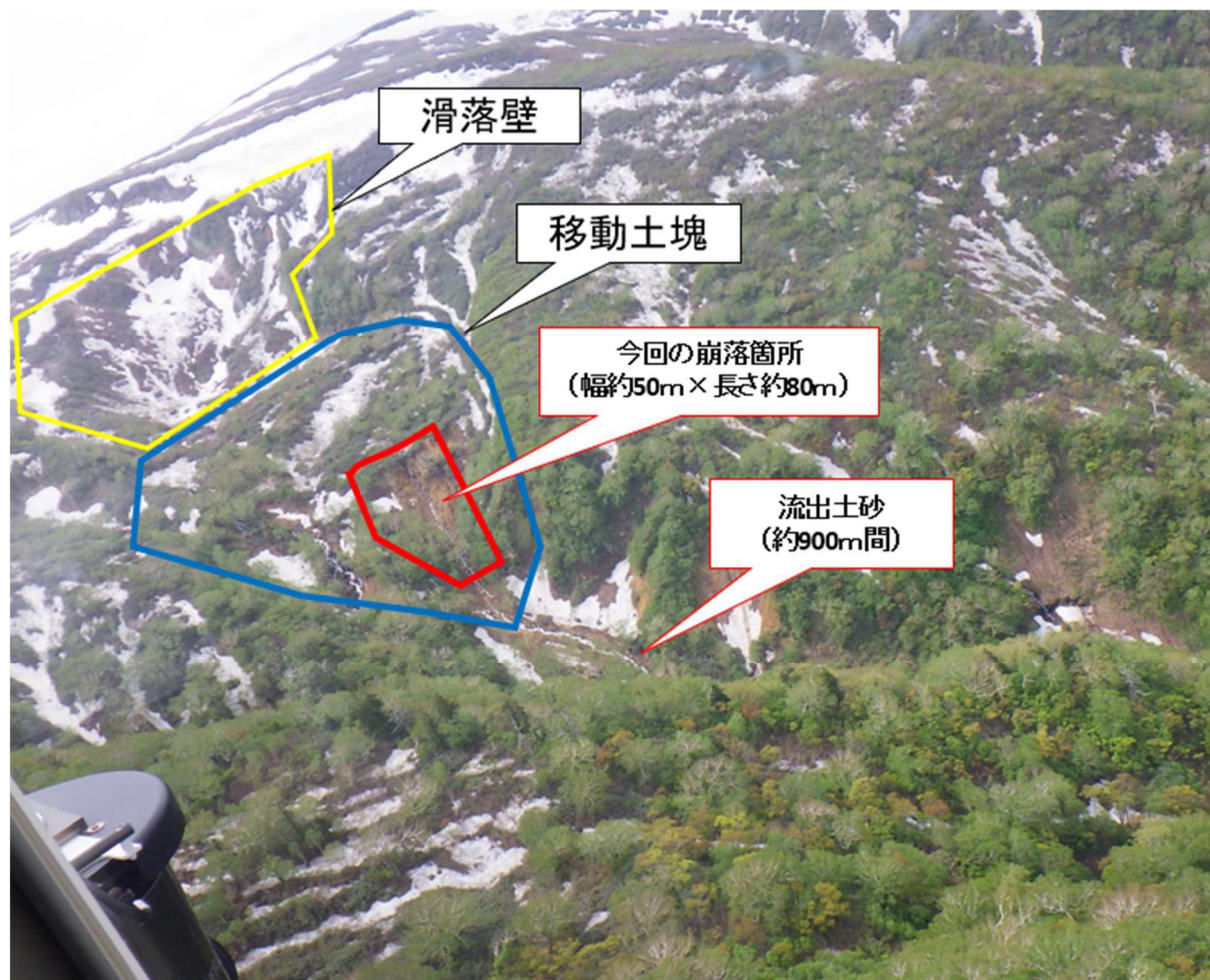
崩壊箇所は、岩内町取水施設から直線で約4km 上流に位置し、崩壊規模は幅約50m×長さ約80m で、発生した土砂の一部が河川へ流出し、濁度上昇の一因になったと考えられています。

岩内町、北海道開発局、北海道との合同ヘリコプター調査（令和8年5月26日）

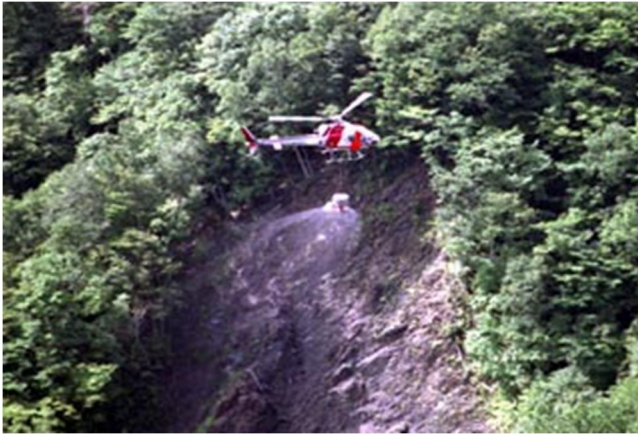
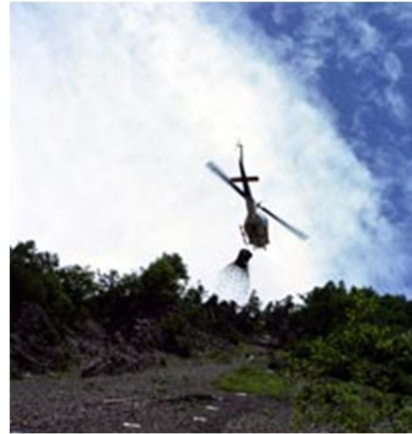
ヘリコプターにより緑化資材を散布し、早期緑化による表面侵食防止と土砂流出抑制を図ります。

ヘリコプターによる緑化イメージ（出典：関東森林管理局ホームページ）
