平成22年度

世界遺産保全緊急対策事業
(河川工作物改良の効果検証)

報 告 書

北海道森林管理局

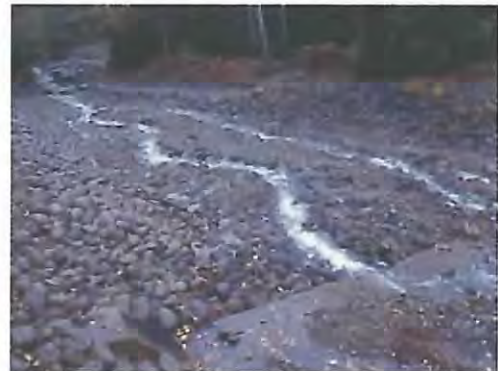
下流の流路は2wayになっている (H22年10月)

副堤下流の滞筋は、本堤スリット直下からの流れと副堤切り欠き部の流れの2wayとなっている。

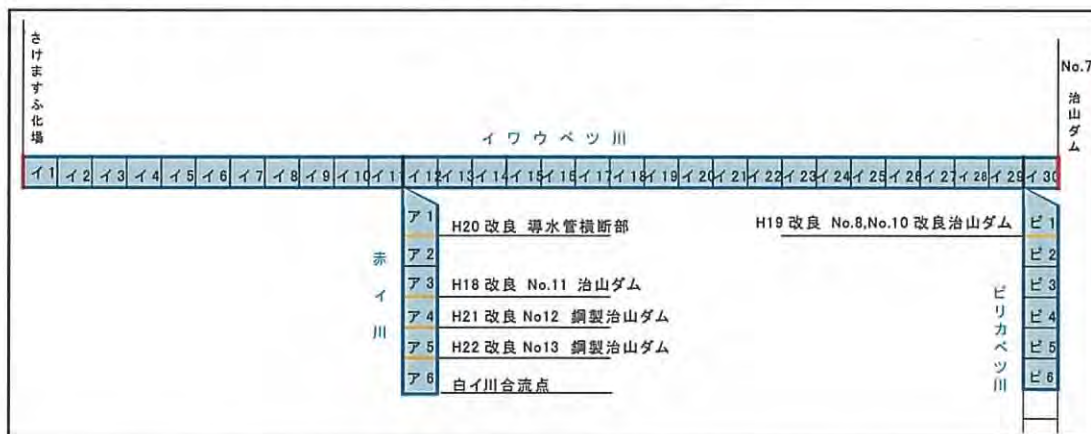
図 2-4 調査小区間識別番号の設定状況

今年度、赤イ川では No13 ダム（鋼製堰堤）の改良工事が行われ、遡上区間が拡大したため、工事完了後は、上流側に調査区（ア 6）を追加した。小区間の識別番号の設定状況を図 2-4 に示し、工作物との位置関係を図 2-5 に示した。

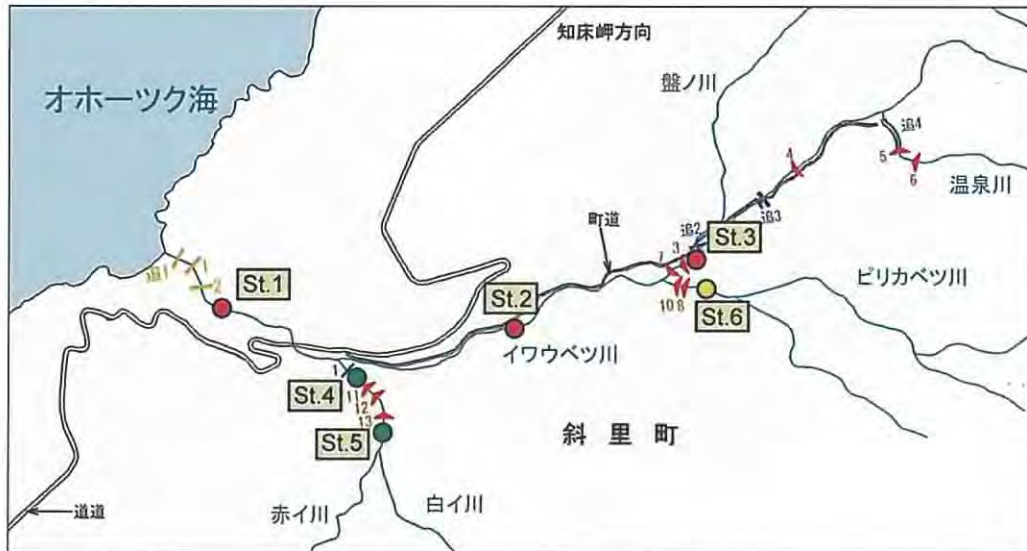
図 2-6 調査地点位置図

調査地点は前年度調査に準じて図 2-6 に示すイワウベツ川本流に 3 地点、支流の赤イ川に 2 地点、ピリカベツ川に 1 点の合計 6 地点を設定し、各地点で捕獲法による調査を行った。各調査地点の設定根拠は表 2-1 に示すとおりである。

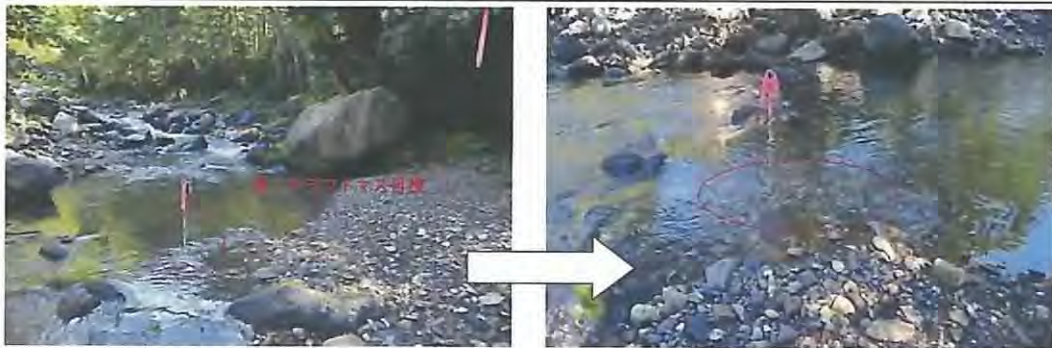
写真 6-9 河口上流約 2.9m 地点で確認された産卵床

淵尻から瀬頭にかけて形成されていた産卵床(3 回目:9 月 16 日)。
サクラマス産卵床の可能性も否定出来ないが、1 回目(8 月 27 日)及び 2 回目調査時(9 月 8 日)にカラフトマスを淵にて目視確認していたためカラフトマス産卵床と判断された。
