知床世界自然遺産地域における  
河川工作物改良効果検証事業

報告書

平成25年3月

北海道森林管理局

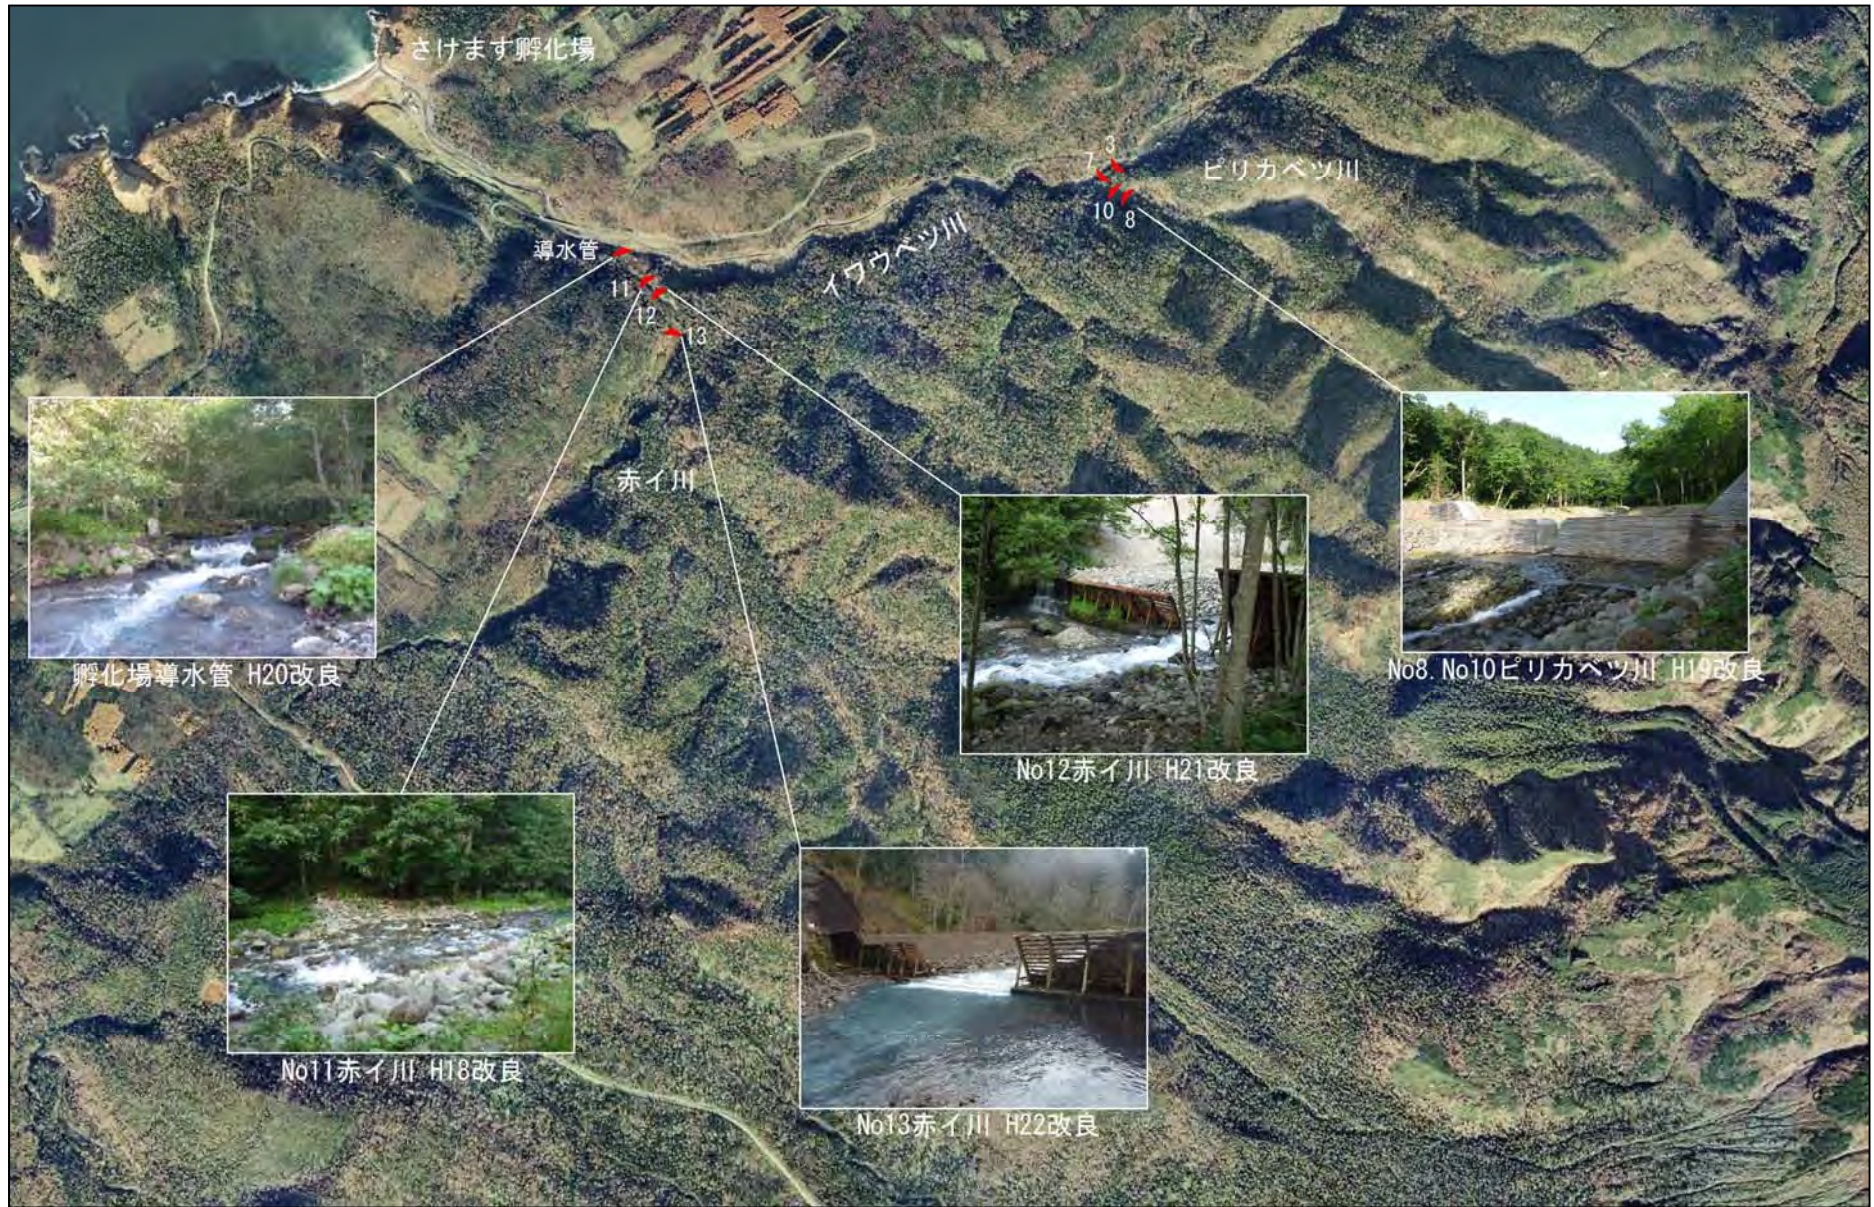
図 2.2 調査対象河川工作物（改良箇所）の位置

本調査では、図 2.2 に示したイワウベツ川支流赤イ川の No. 11 コンクリート床固工 (H18 (2006) 年度改良: 林野庁)、No. 12 鋼製えん堤 (H21 (2009) 年度改良: 林野庁)、No. 13 鋼製えん堤 (H22 (2010) 年度改良: 林野庁)、ピリカベツ川の No. 8, 10 コンクリートえん堤 (H19 (2007) 年度改良: 林野庁) の 5 基、さらには赤イ川のふ化場導水管 (H20 (2008) 年度改良: 斜里町) の改良効果を検証した。

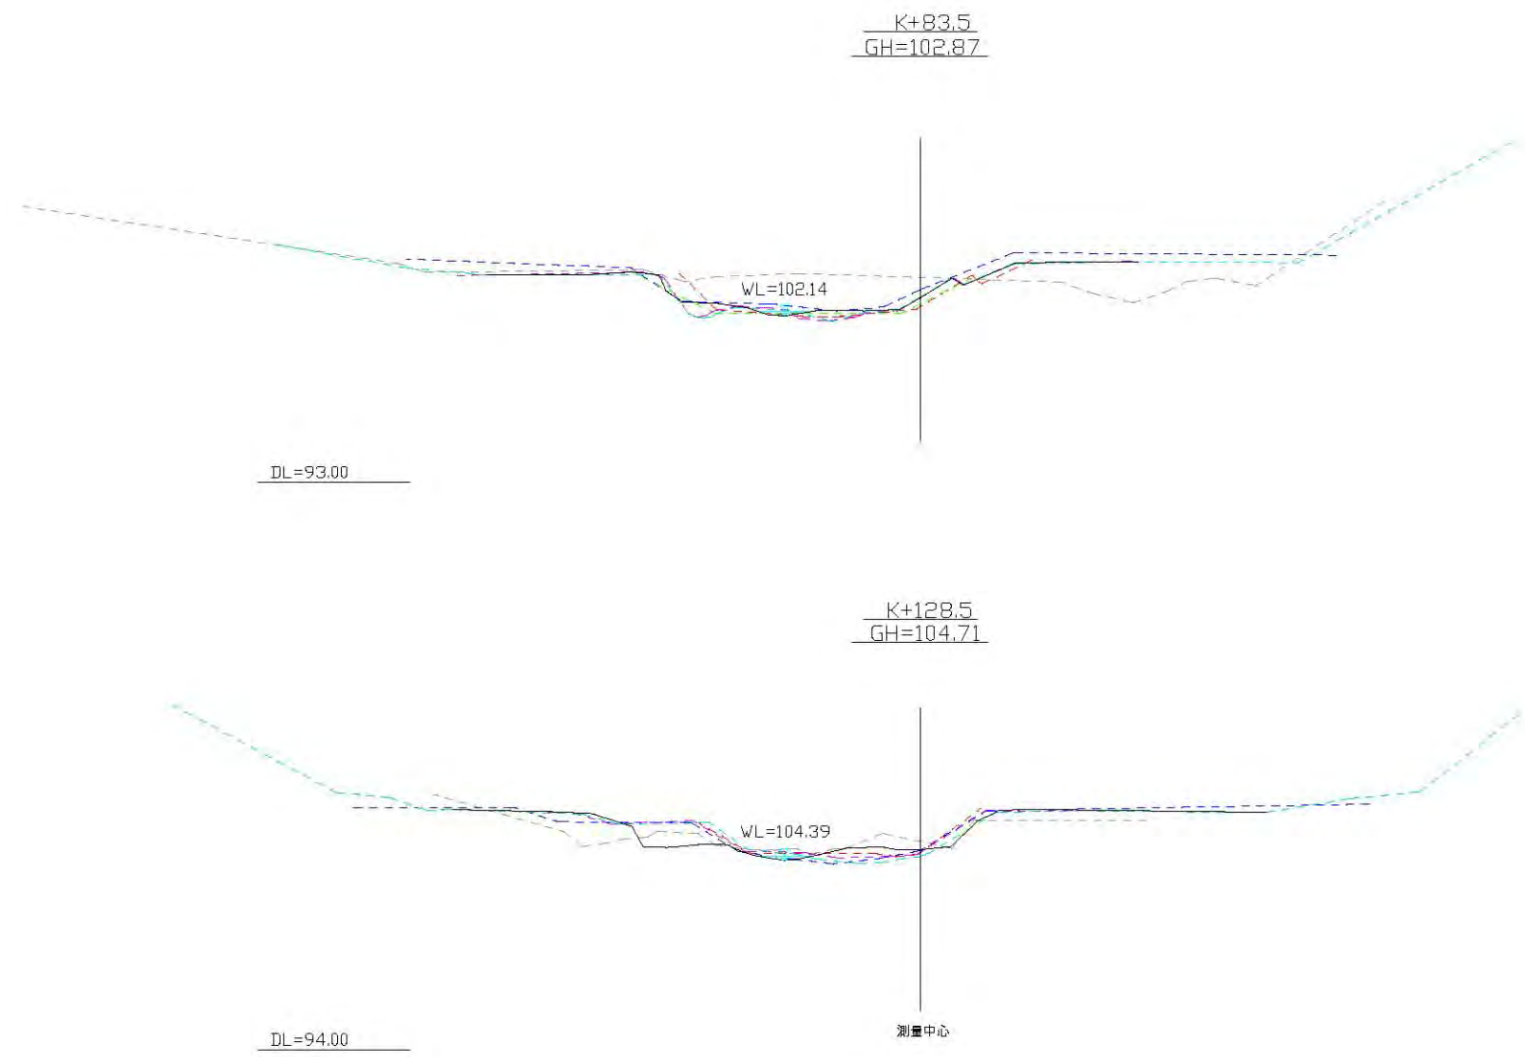
黒実線がH24の横断線  
 青線破線がH23の横断線  
 紫破線がH22の横断線  
 青破線がH21の横断線  
 赤破線がH20の横断線  
 緑破線がH19の横断線  
 灰色破線がH18（改良前）の横断線

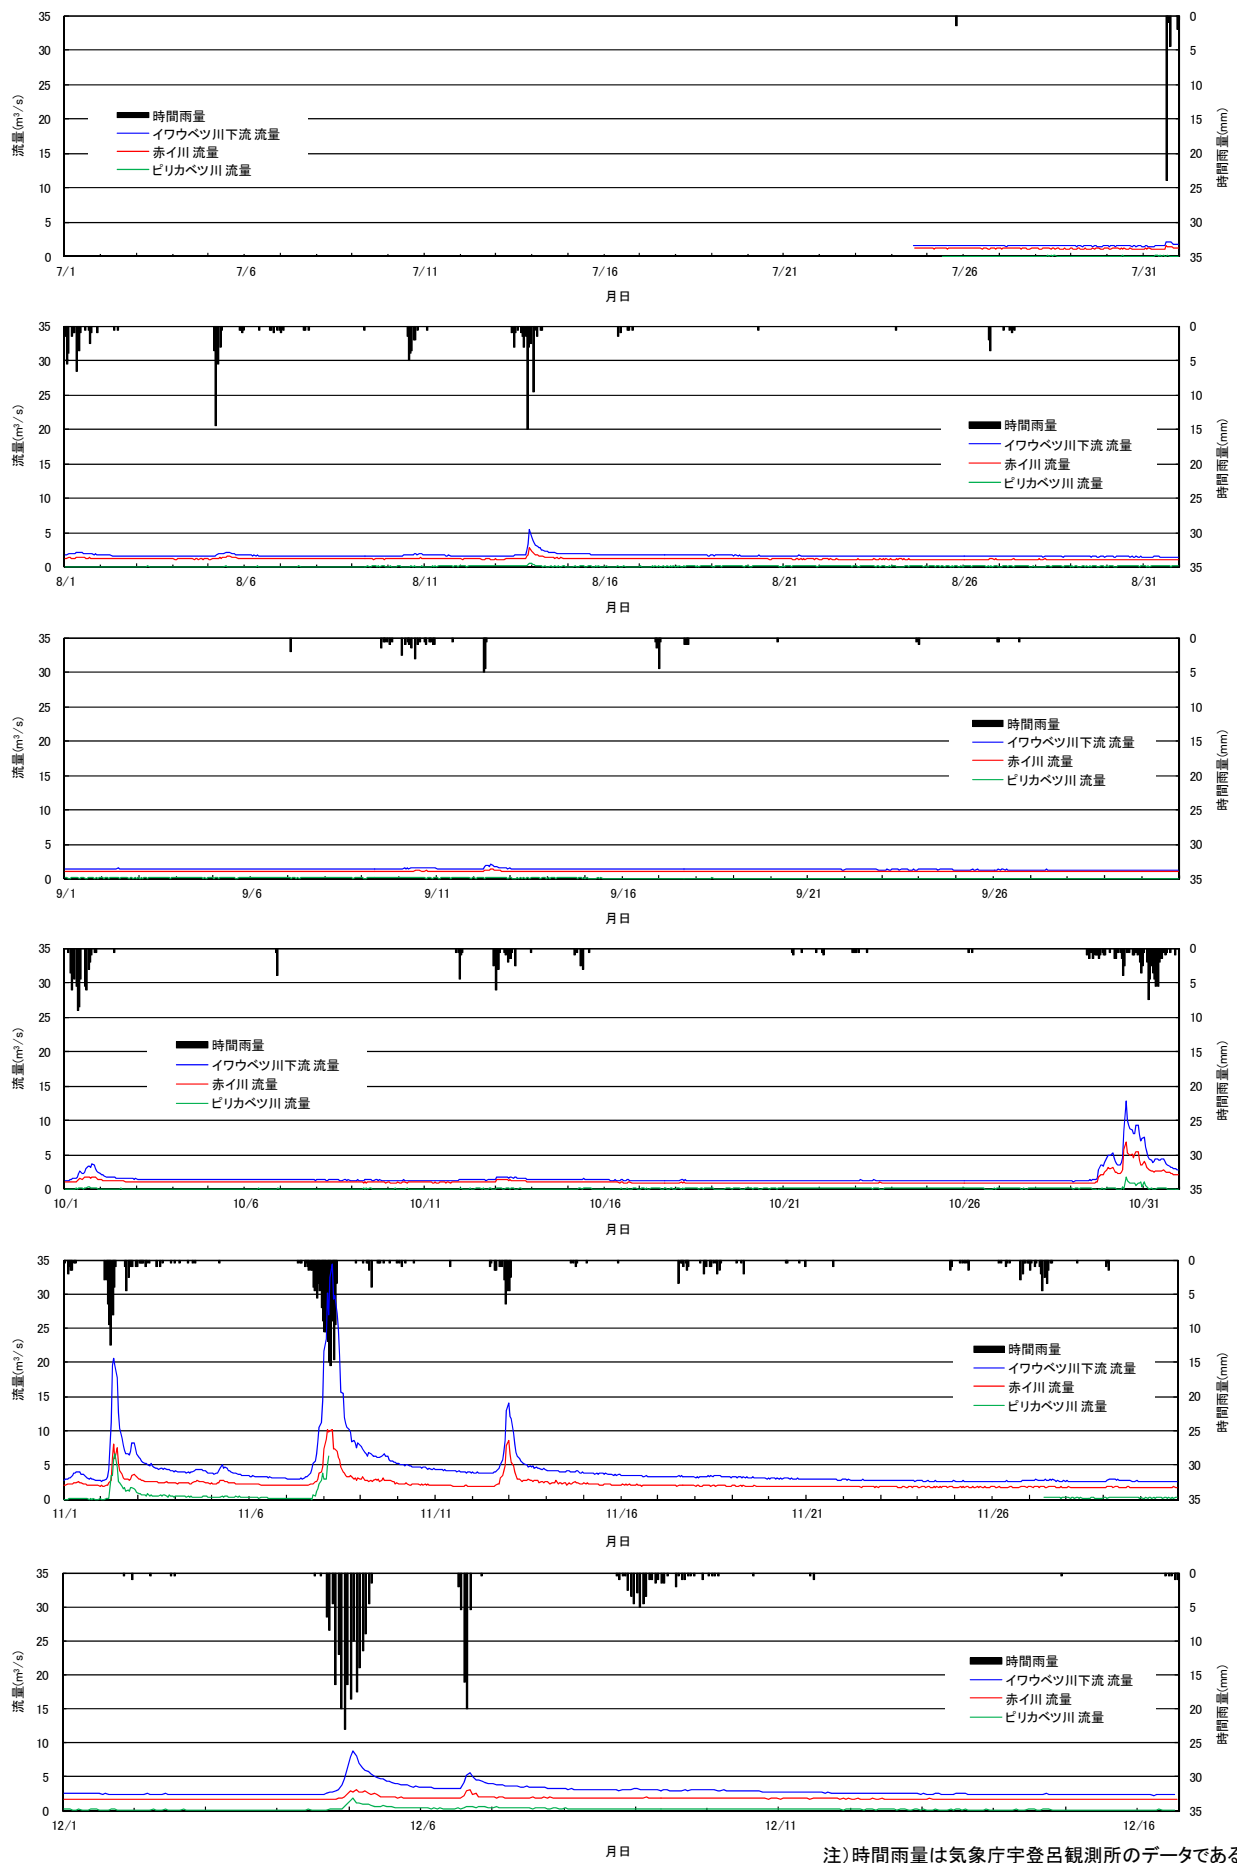
図 4.29 ハイエトハイドログラフ

イワウベツ川下流流量 ( $Q_L$ )、赤イ川流量 ( $Q_A$ )、ピリカベツ川流量 ( $Q_P$ ) と気象庁宇登呂観測所の雨量データによるハイエットハイドログラフを図 4.29 に示す。

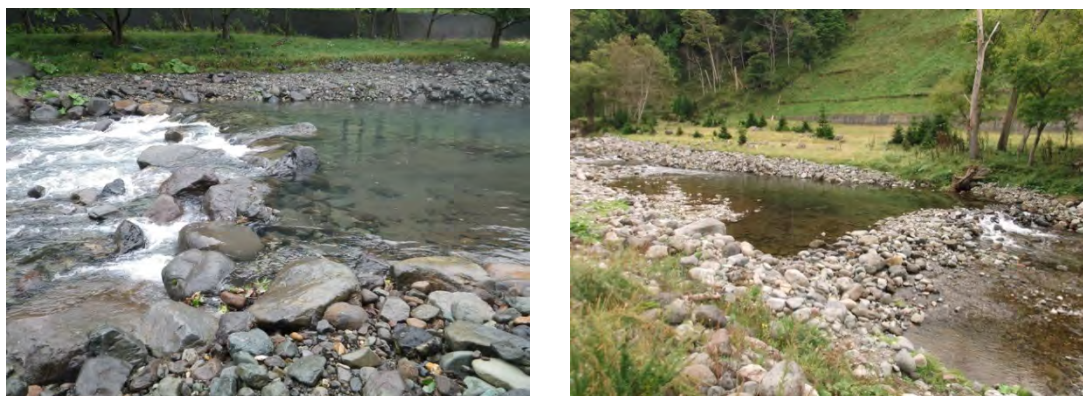
写真 5.1 復元事業によって形成された淵

具体的な取り組みは、自然石の配置による瀬や淵の形成及び河道修正、防鹿柵設置や植樹による河畔林の保護・育成等で、H24（2012）年から現地での作業が始まっている。

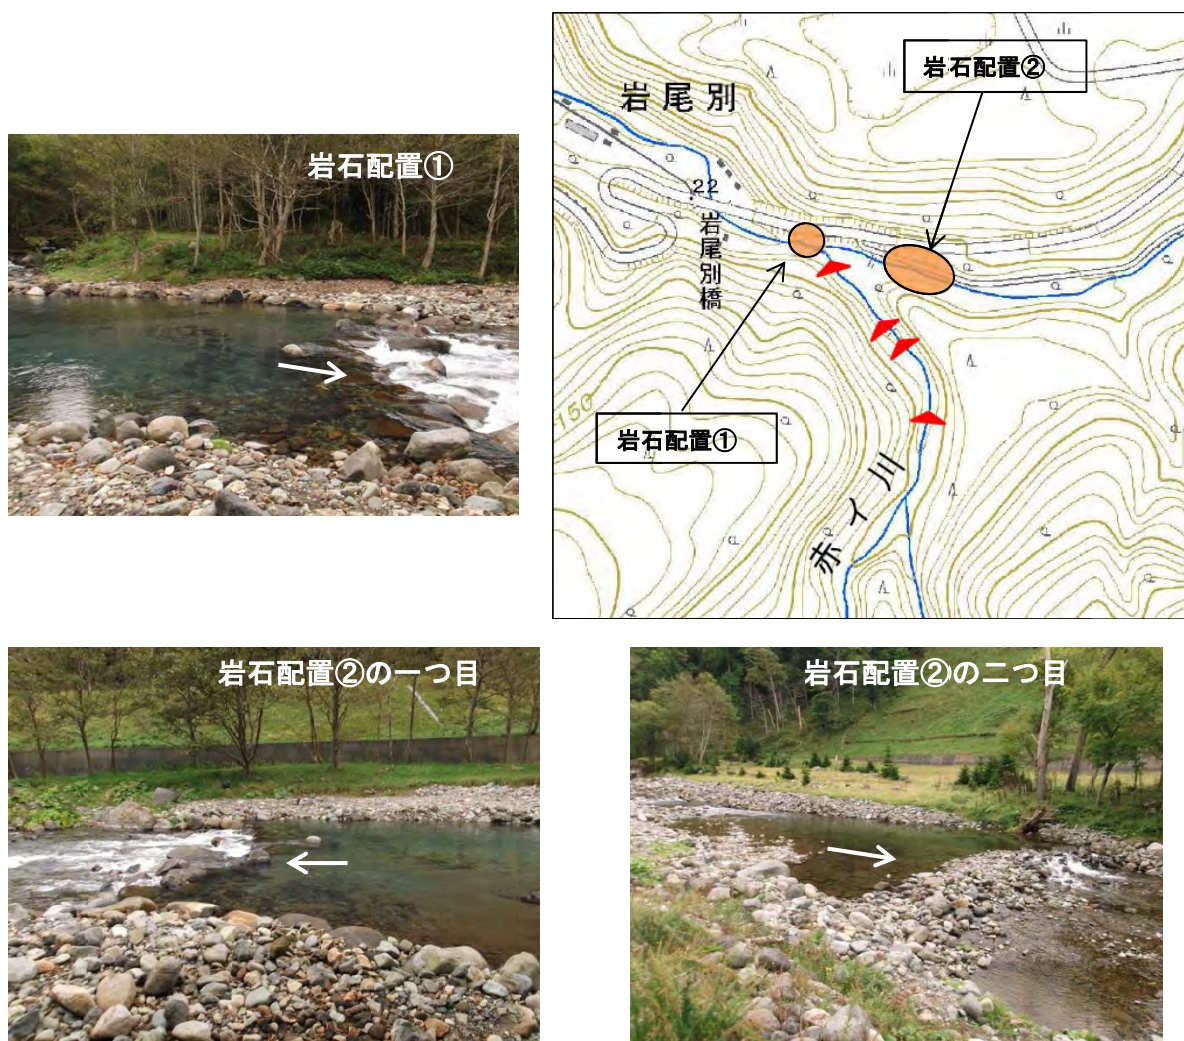
図 6.12 復元事業による岩石配置点

イワウベツ川本流の岩石配置箇所は、11月2日の出水時に石礫が流下したものと考えられたため、イワウベツ川本流の縦断測量結果を用いて、図 6.12 に示す岩石配置①地点、岩石配置②地点で移動限界粒径を計算した。参考として11月8日の最大流量発生時の移動限界粒径も計算した。この結果、表 6.12 に示すとおり11月2日の出水では岩石配置①地点で24cm、②地点で18cmの石礫が動く状況にあった。また11月8日の出水では岩石配置①地点で27cm、②地点で22cmの石礫が動く状況にあった。
