**世界遺産保全緊急対策事業**

(河川工作物影響評価)

**報 告 書**

**北海道森林管理局**

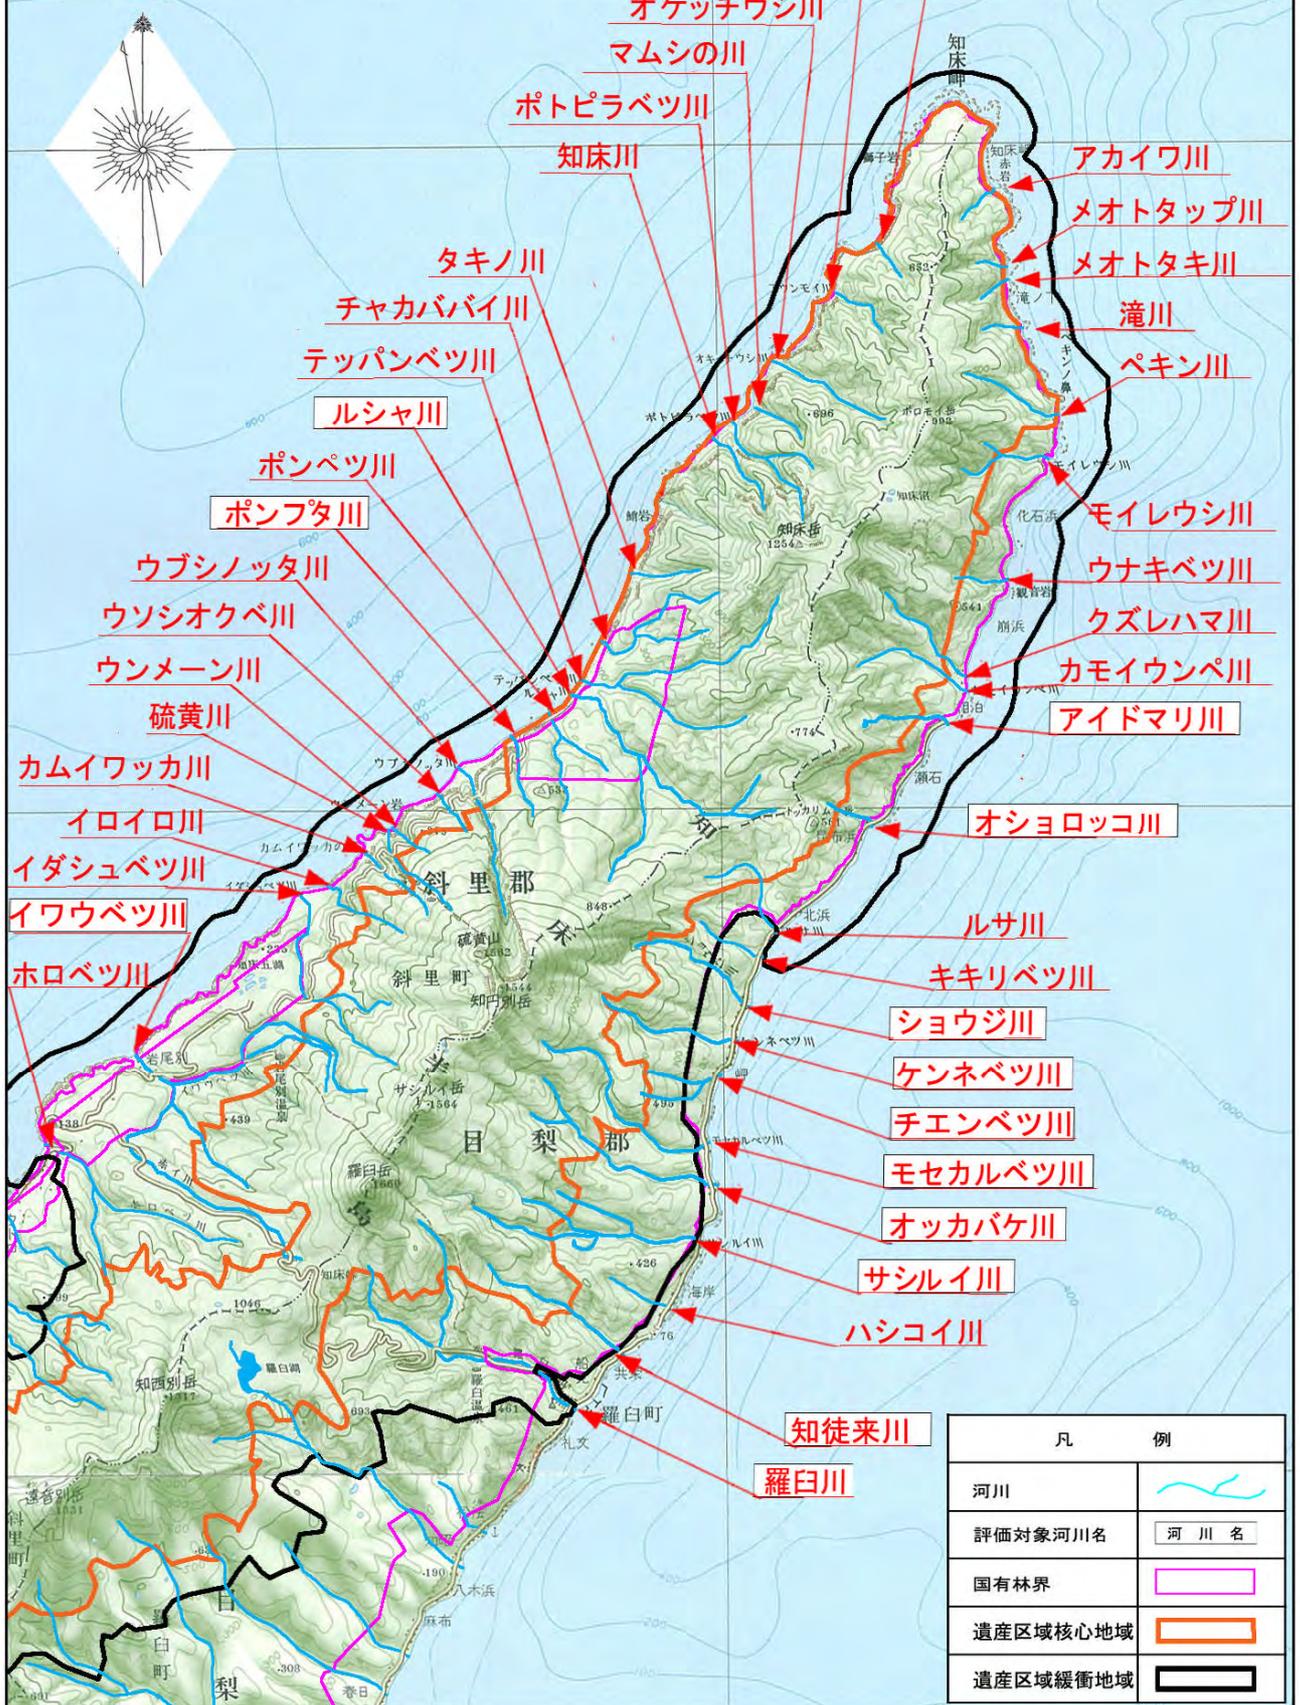
図 2-1 の知床世界自然遺産地域内の河川位置図において、北海道森林管理局が関係する河川は、イワウベツ川、ポンプタ川、羅臼川、知徒来川、オシヨロッコ川、アイドマリ川、モセカルベツ川及びオッカバケ川の 8 河川である。このうち平成 17 年度の影響評価対象河川は、イワウベツ川、モセカルベツ川、オッカバケ川の 3 河川である。

知床世界自然遺産地域内の河川位置

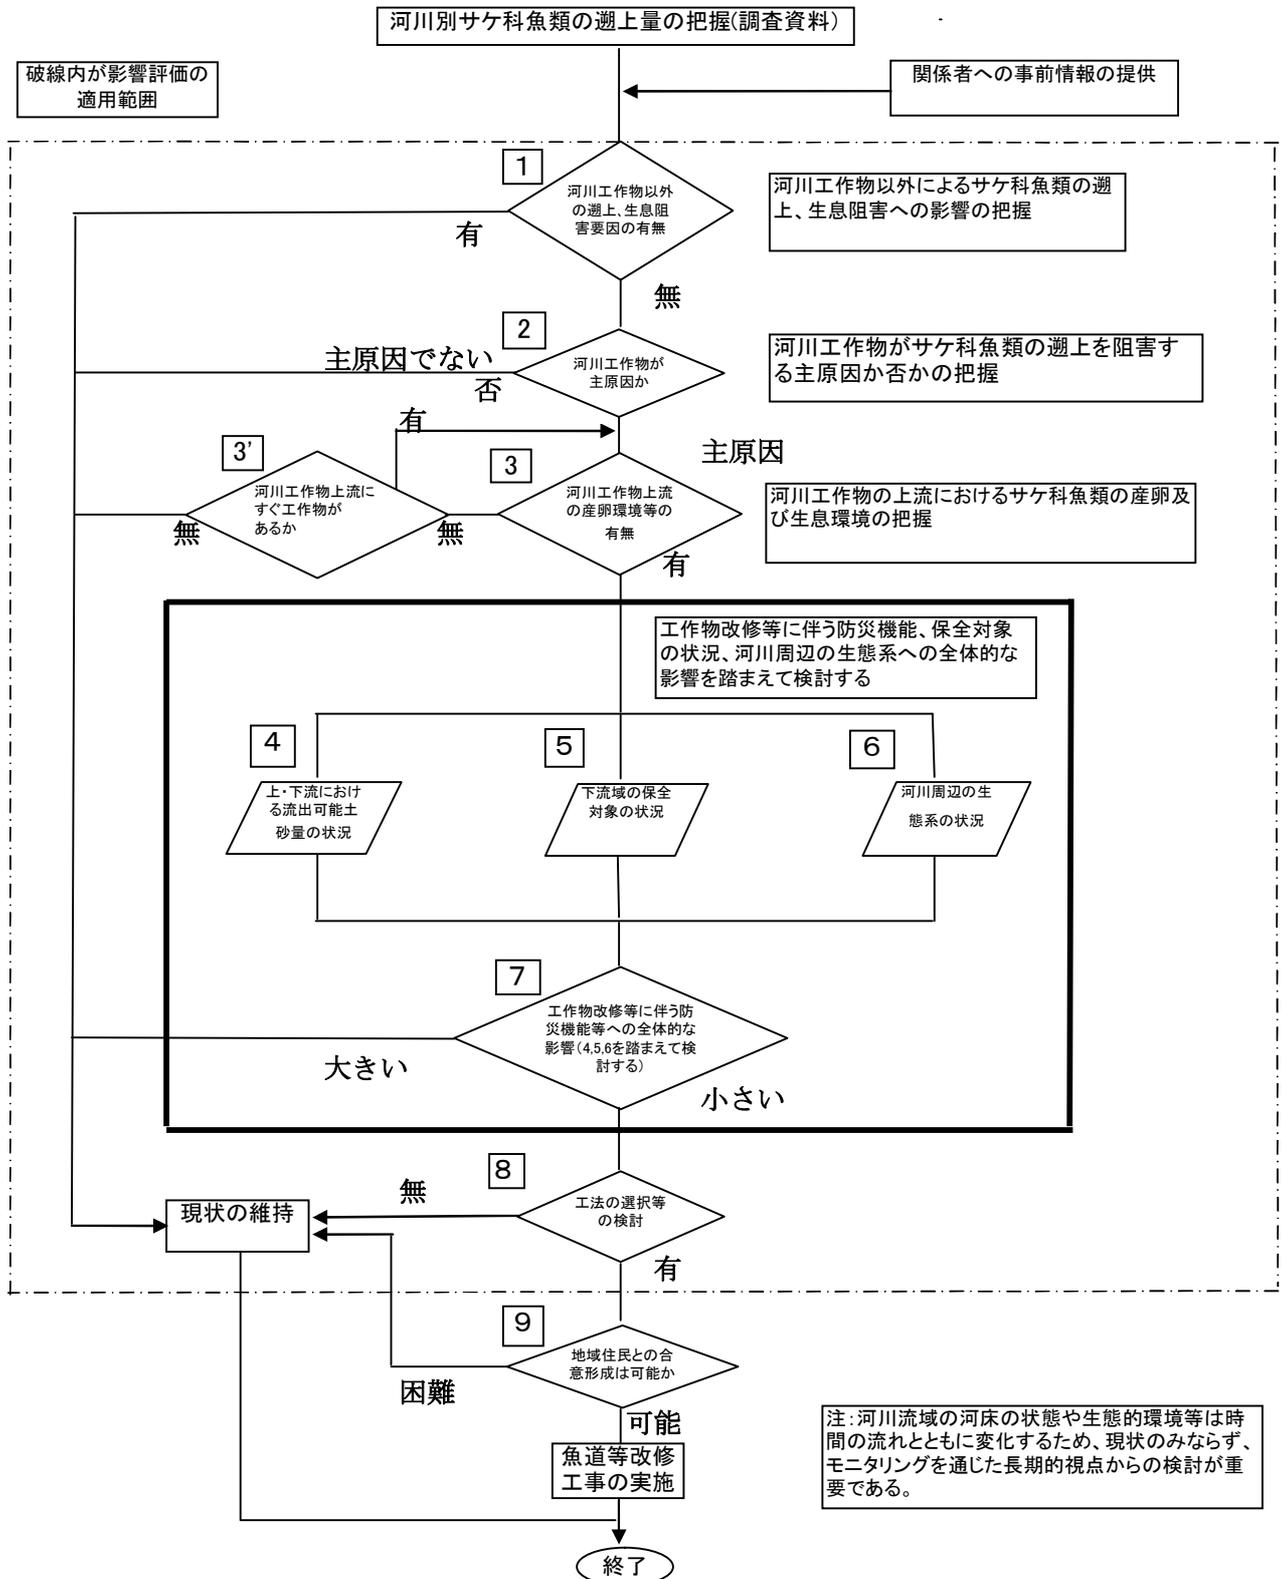
図 3-1

前述のとおり、サケ科魚類の河川工作物に与える影響を評価する上での考え方と、その評価方法を示し、影響評価方法の道筋を図 3-1 のフロー図に示した。

河川工作物がサケ科魚類に与える影響評価フロー  
 (河川環境・防災面等からの影響評価を含む)

河川工作物がサケ科魚類に与える影響並びに上下流域に与える防災面、生態面に与える影響を評価する手法をフローチャート（図 3-1）で表現するとともに、この影響評価フローの主項目（1～9）に対応する評価指標及び評価方法については、影響評価表（表 3-1）として作成した。

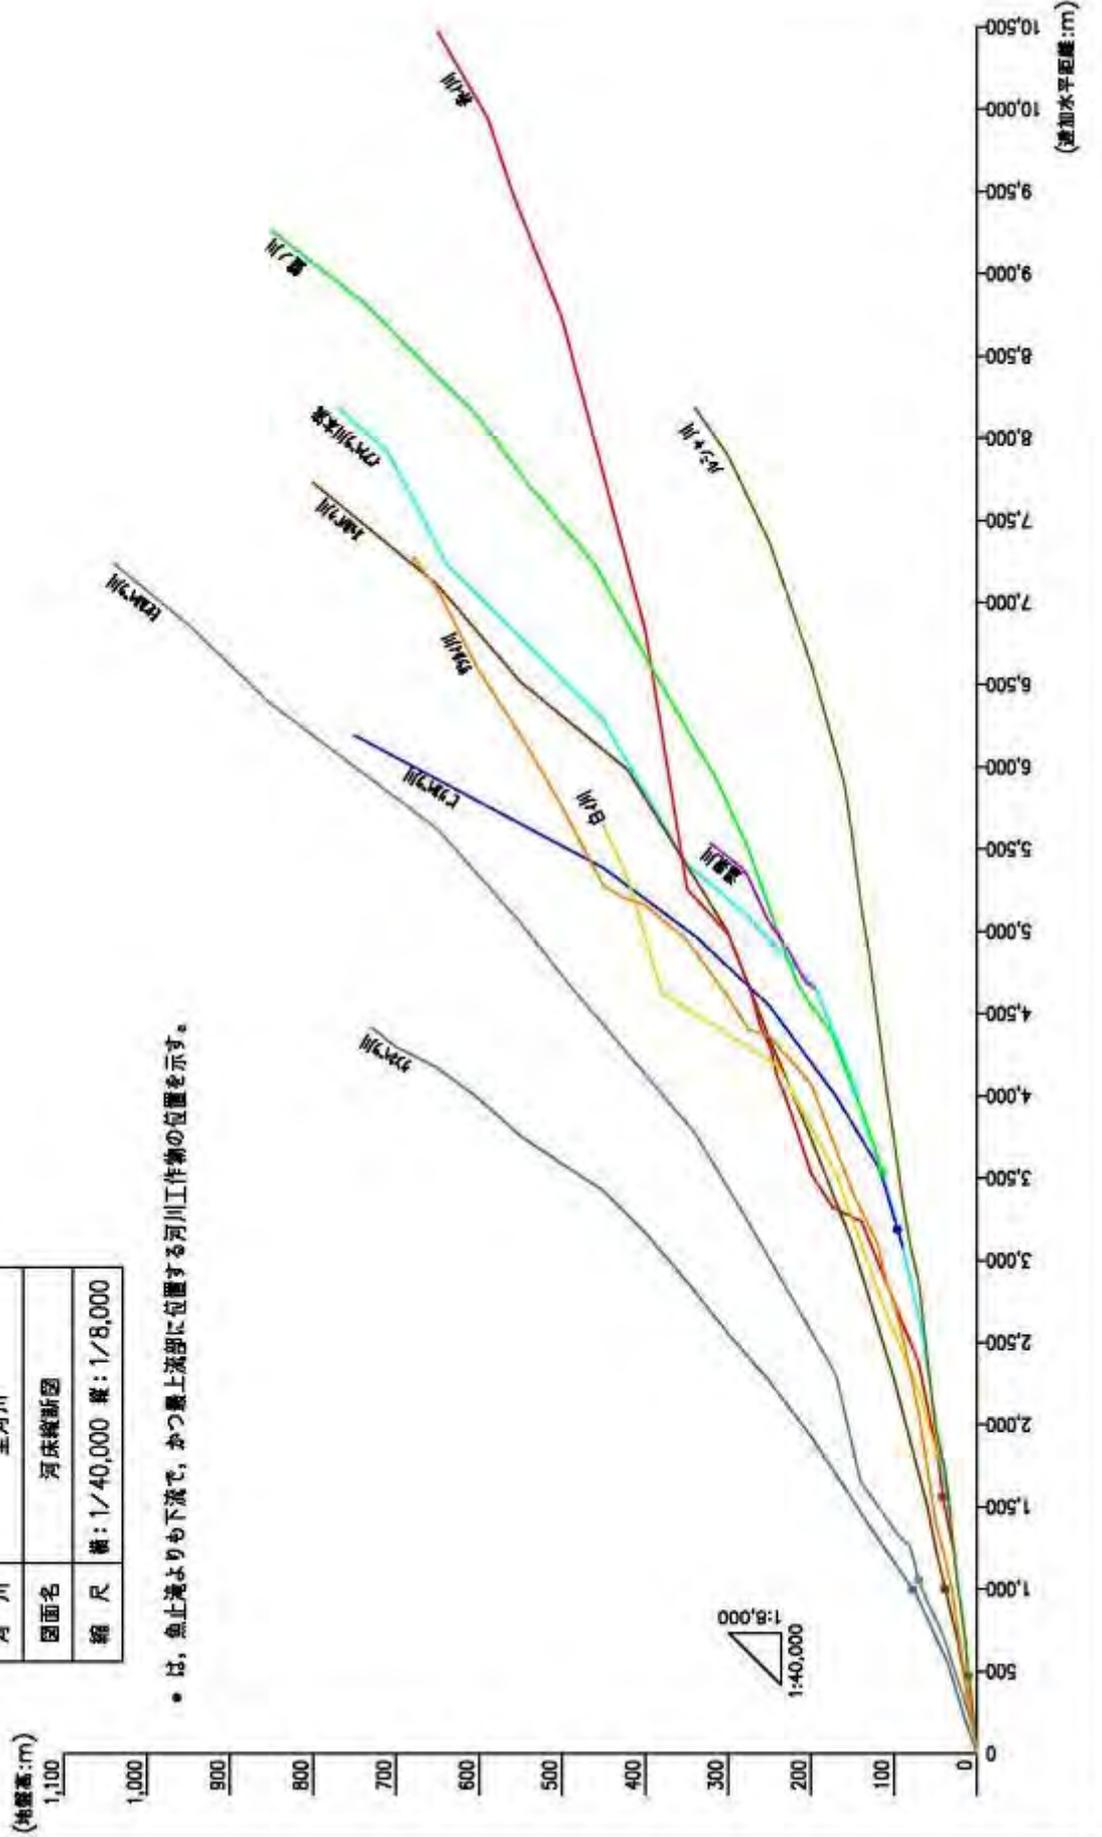
図 4-1

年度	平成 17 年
河川工 作 物	WG
河 川	全河川
図面名	河床線断面
縮 尺	横: 1/40,000 縦: 1/8,000

● は、魚止池よりも下流で、かつ最上流部に位置する河川工作物の位置を示す。

イワウベツ川、モセカルベツ川、オッカバケ川の3河川について調査した。調査結果から見た各河川の特徴は表 4-1 のとおりである。また、河川縦断図を図 4-1 に示した。

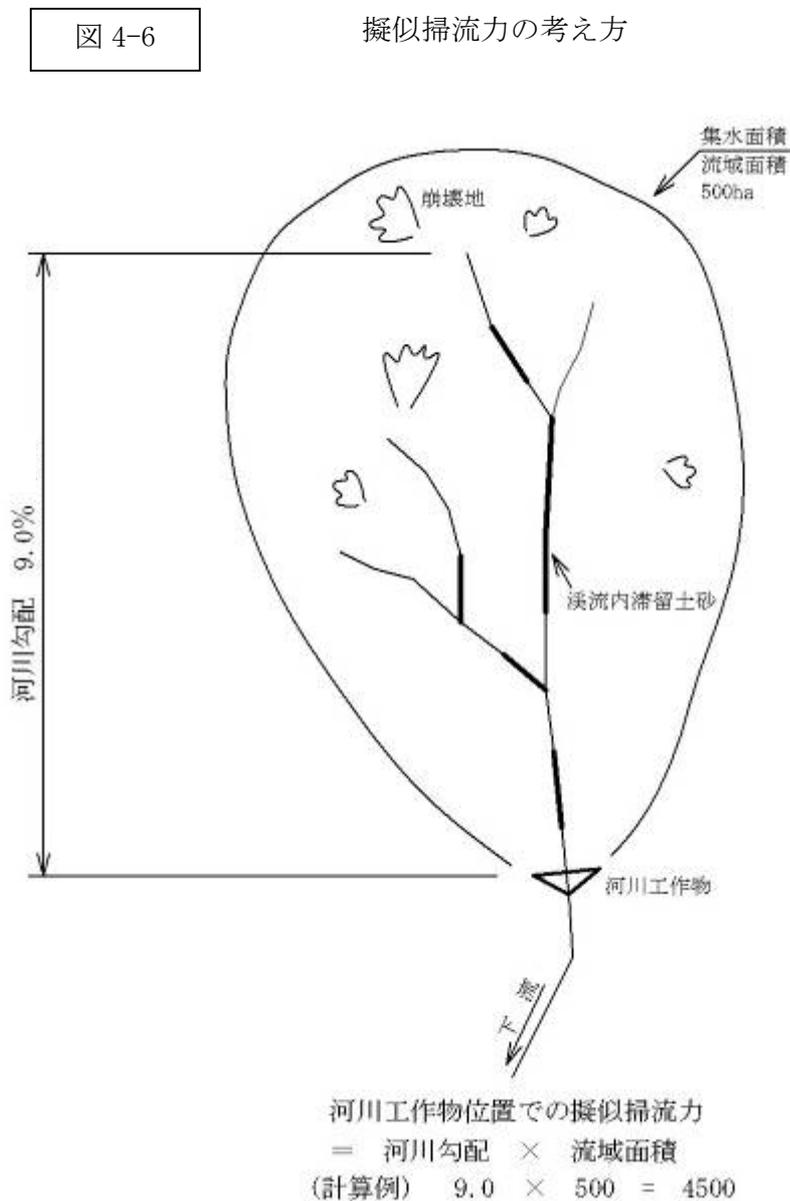
### ア 擬似掃流力の考え方 (図 4-6)

溪流内に堆積している土砂を押し流す力は掃流力(=流量×河床勾配)で表される。しかし、流量のデータが得られてないことから、流量の代わりに流域面積を利用した。ここでは、流域面積×河床勾配を擬似掃流力として、その考え方と計算方法を示した。

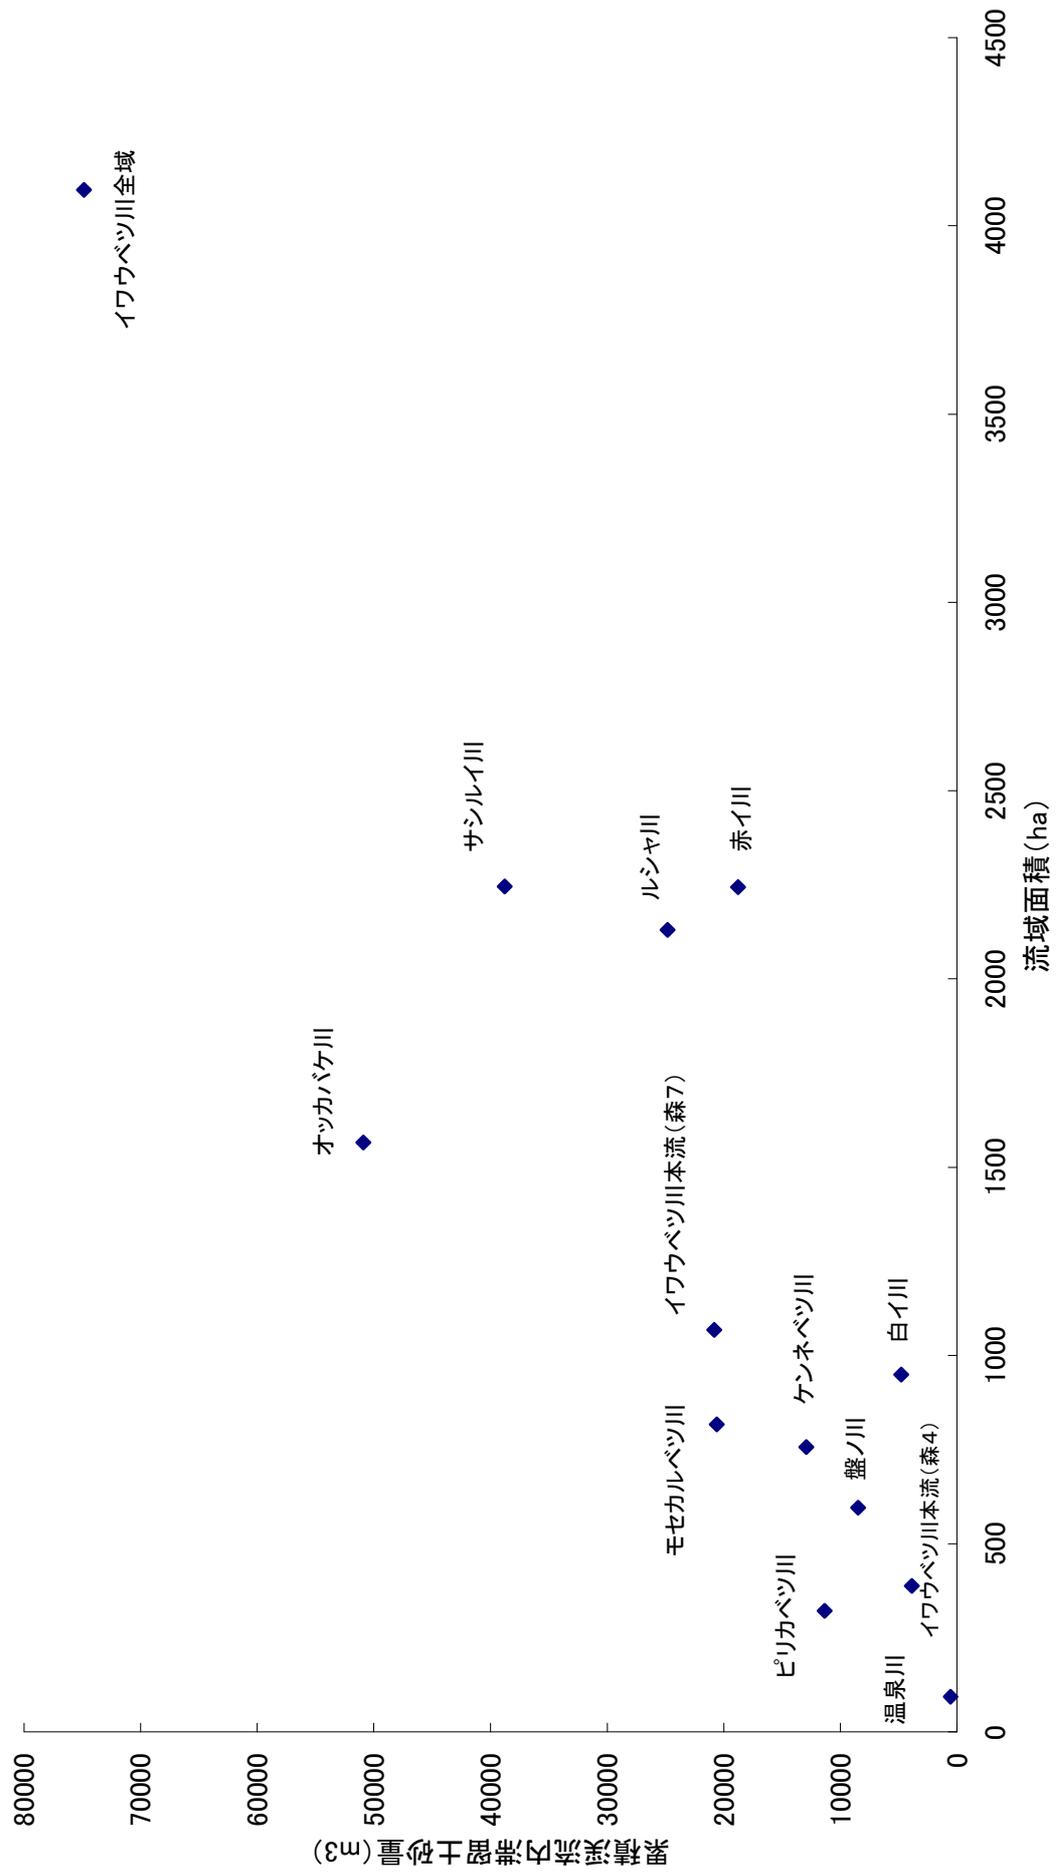
図 4-7

流域面積と累積渓流内滞留土砂量の関係

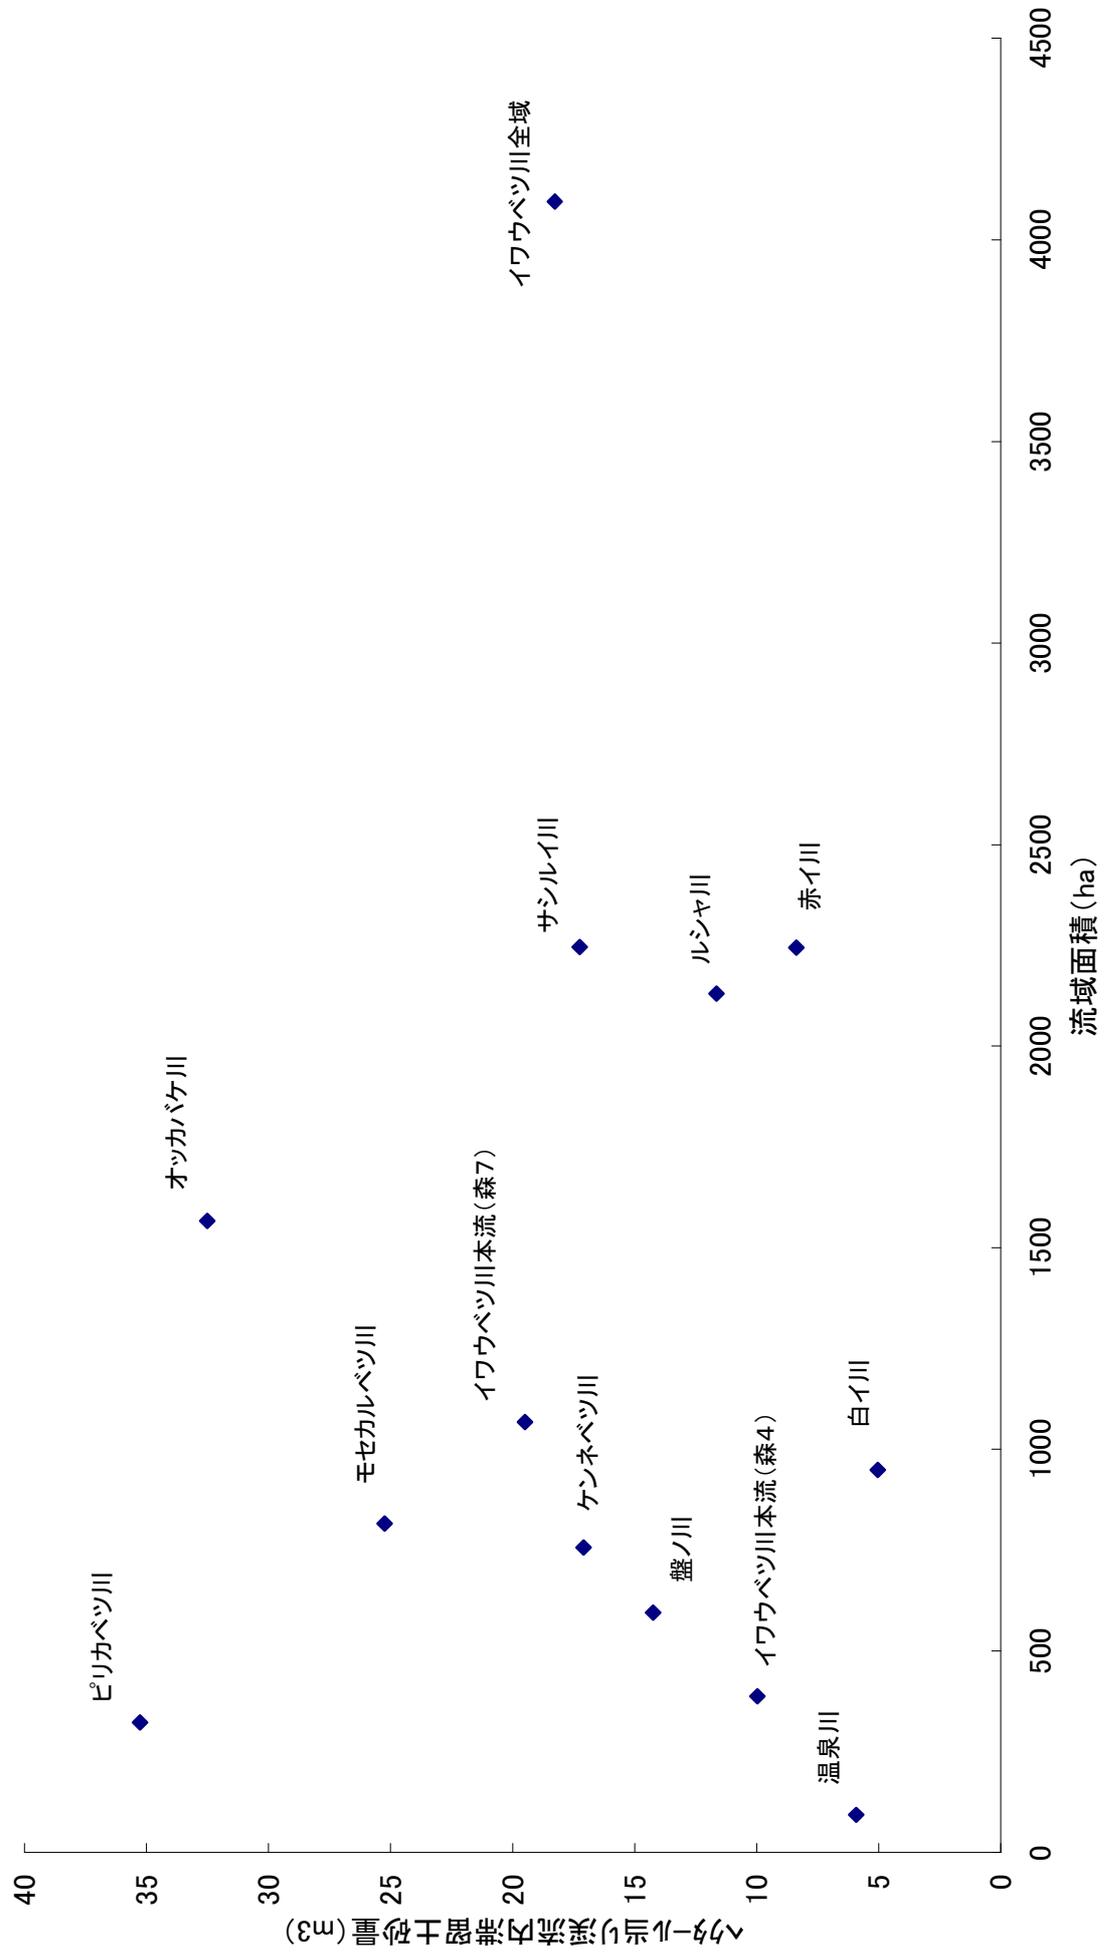
図 4-8

流域面積とヘクタール当り渓流内滞留土砂量の関係

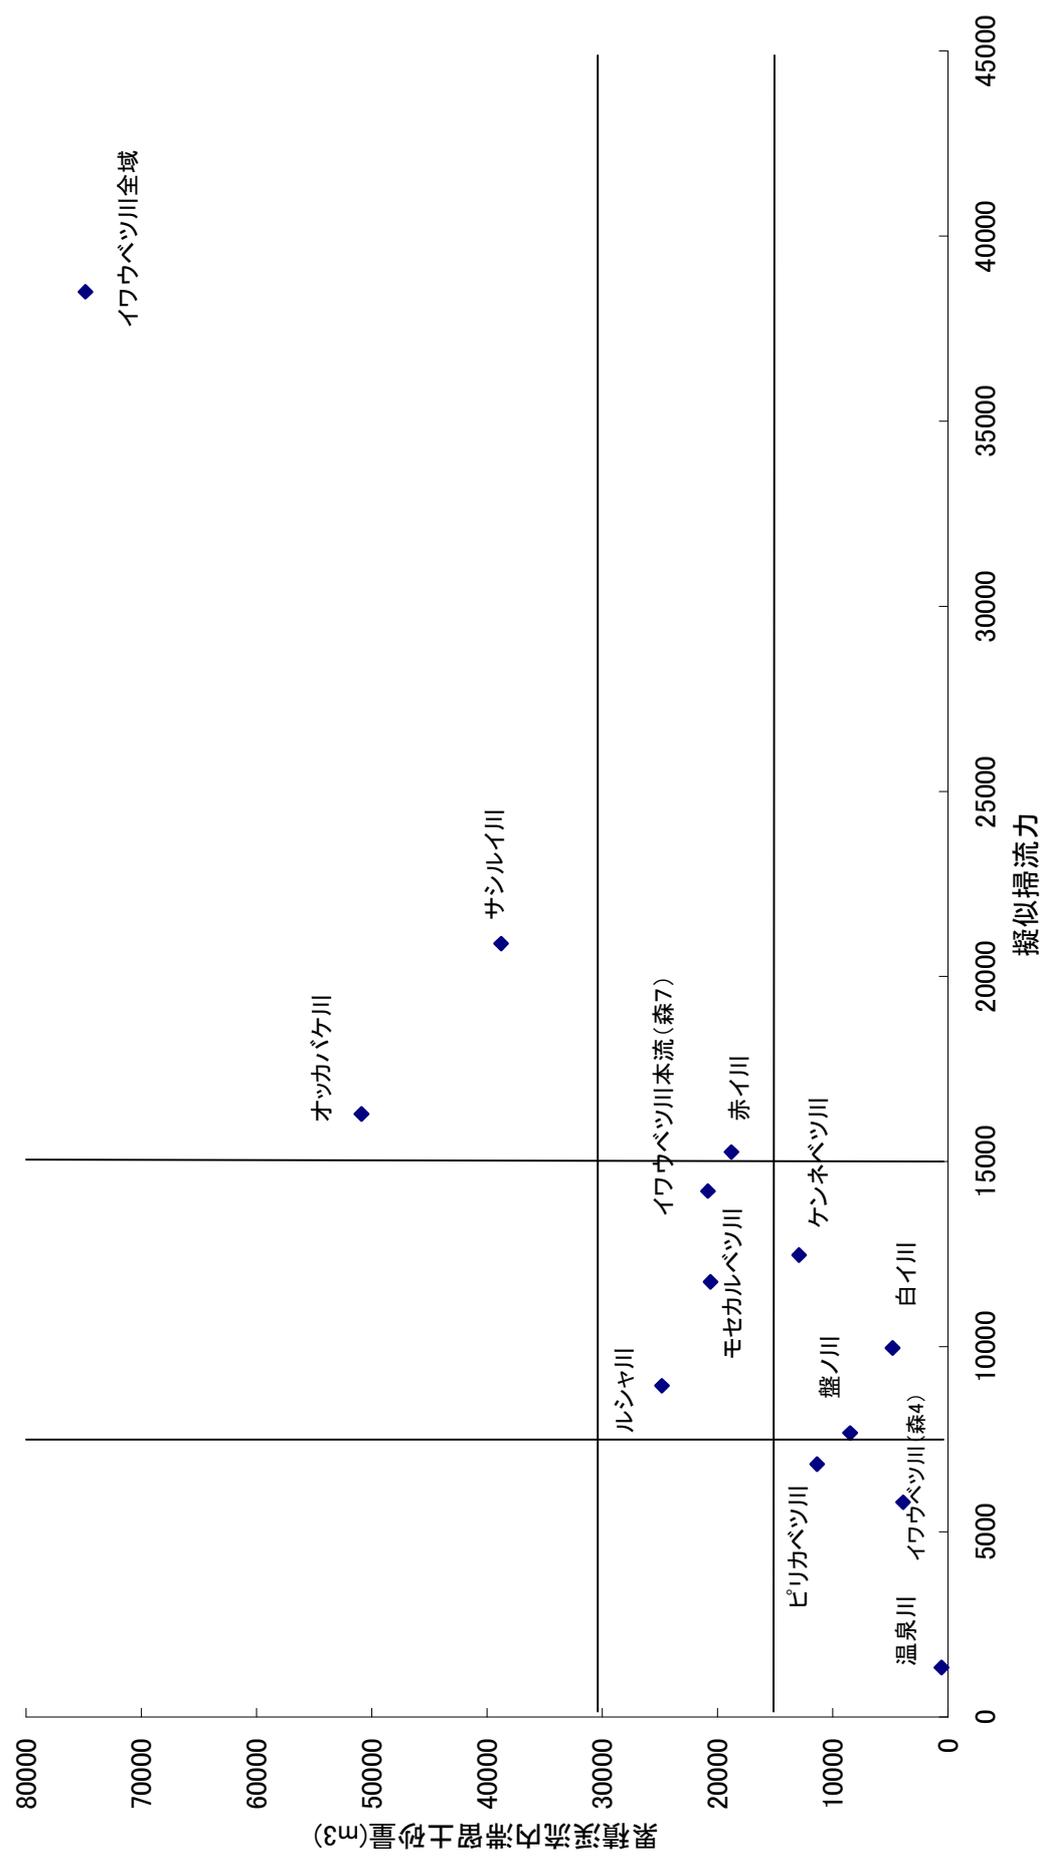
図 4-9

擬似掃流力と累積溪流内滞留土砂量の関係

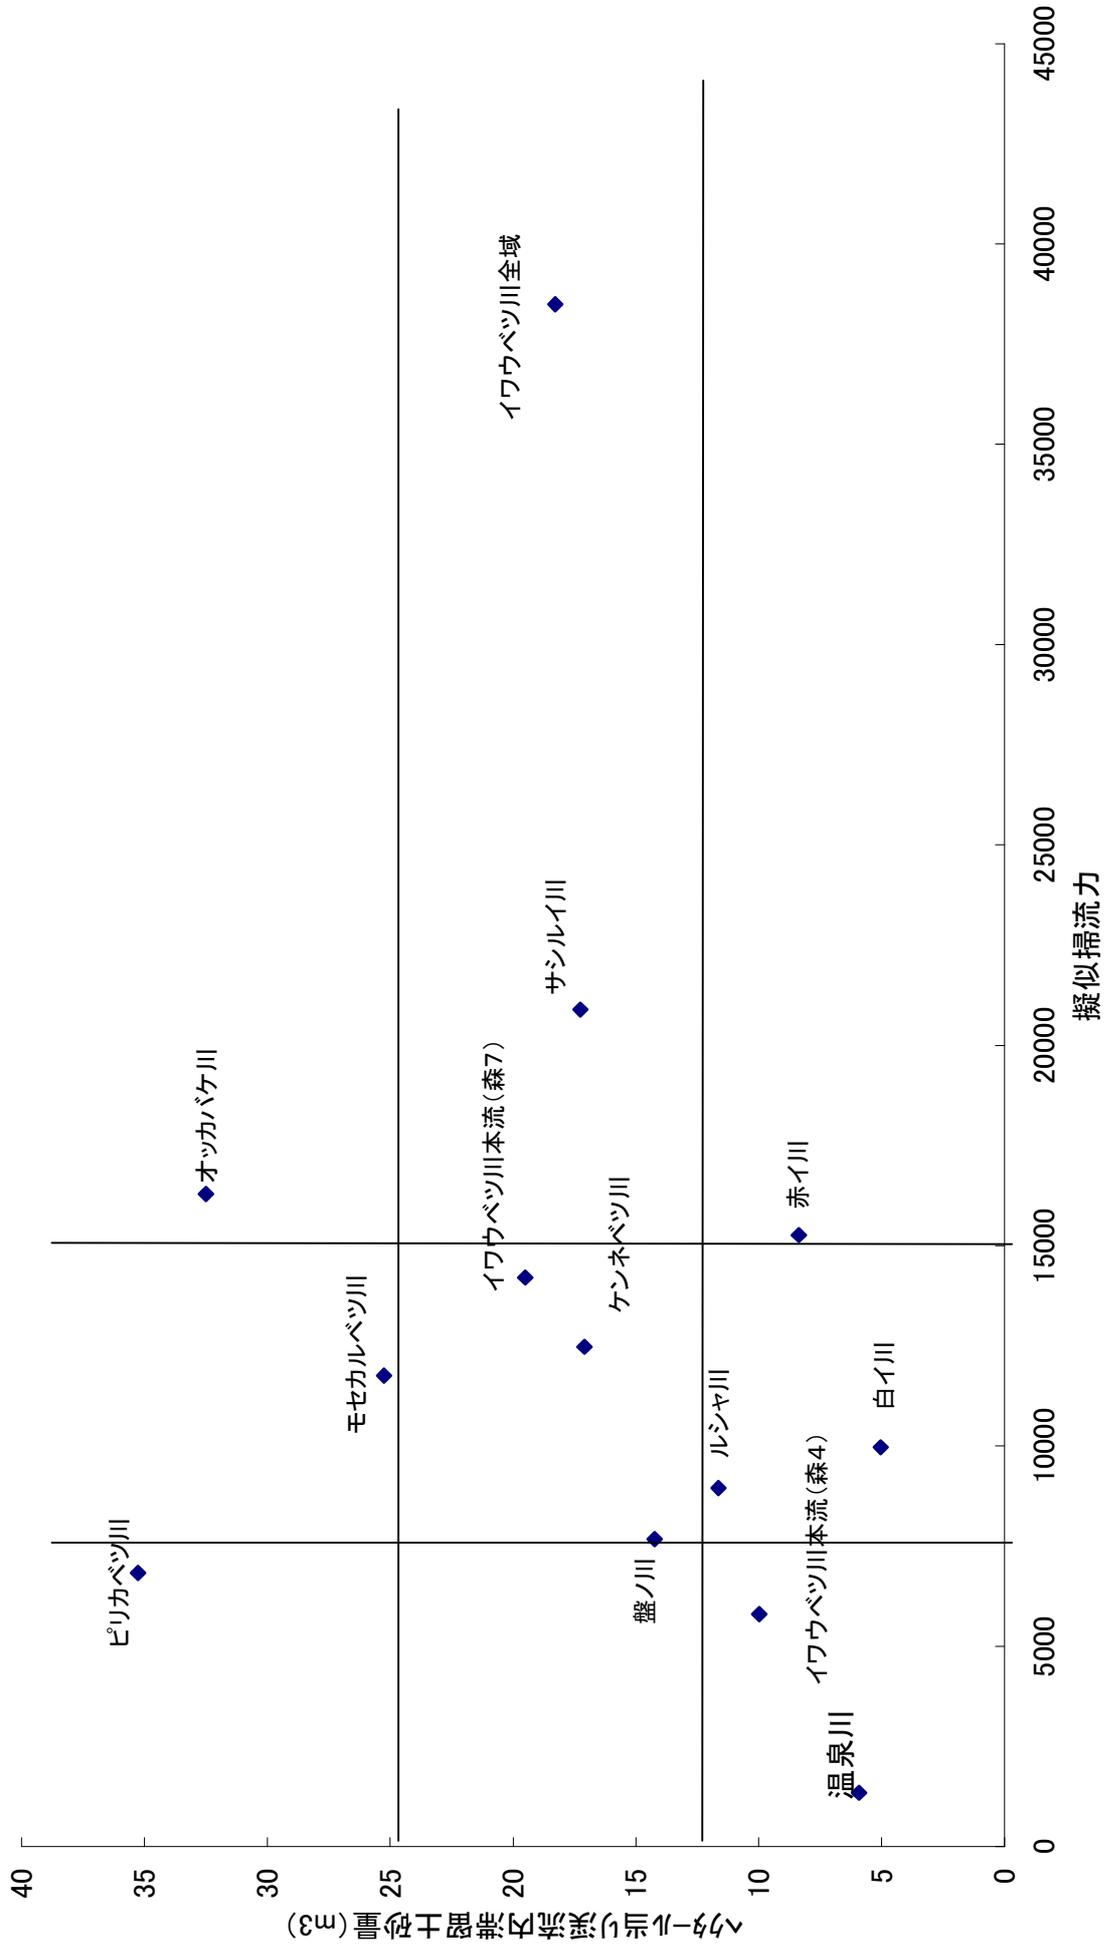
図 4-10

擬似掃流力とヘクタール当り渓流内滞留土砂量の関係

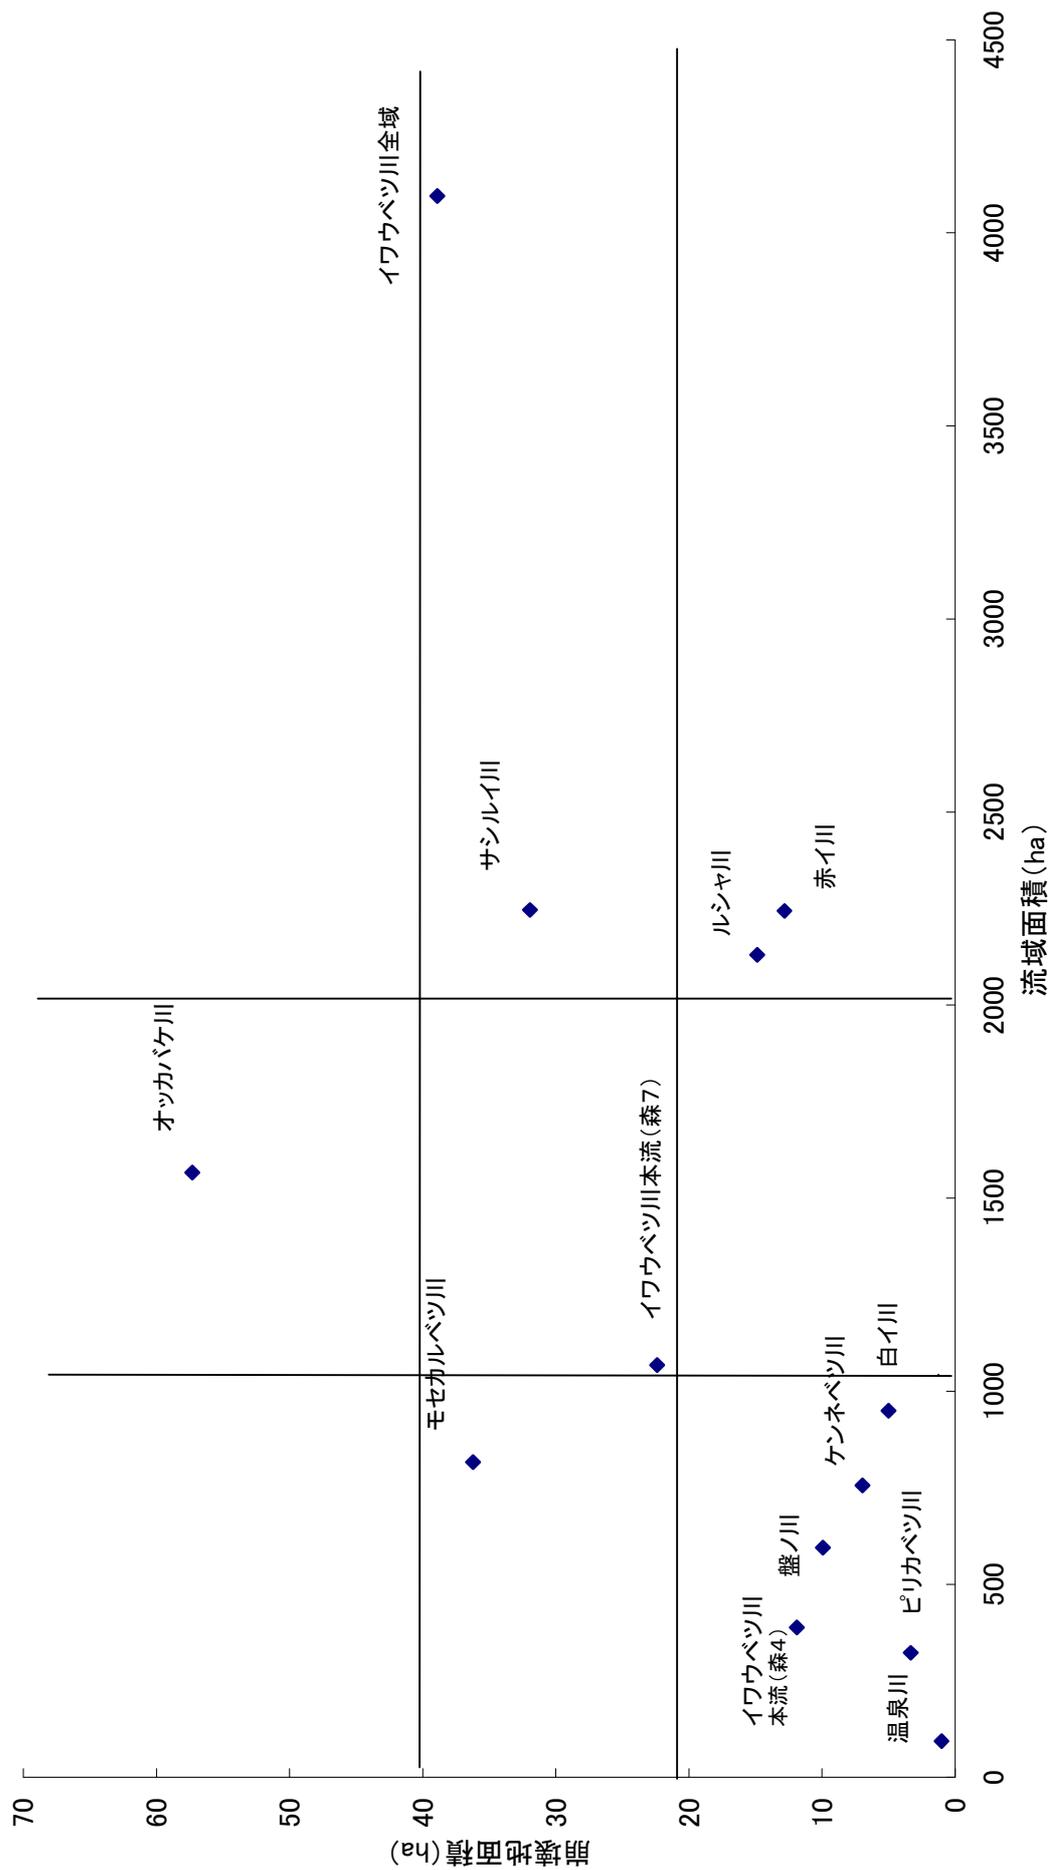
図 4-11

流域面積と崩壊地面積の関係

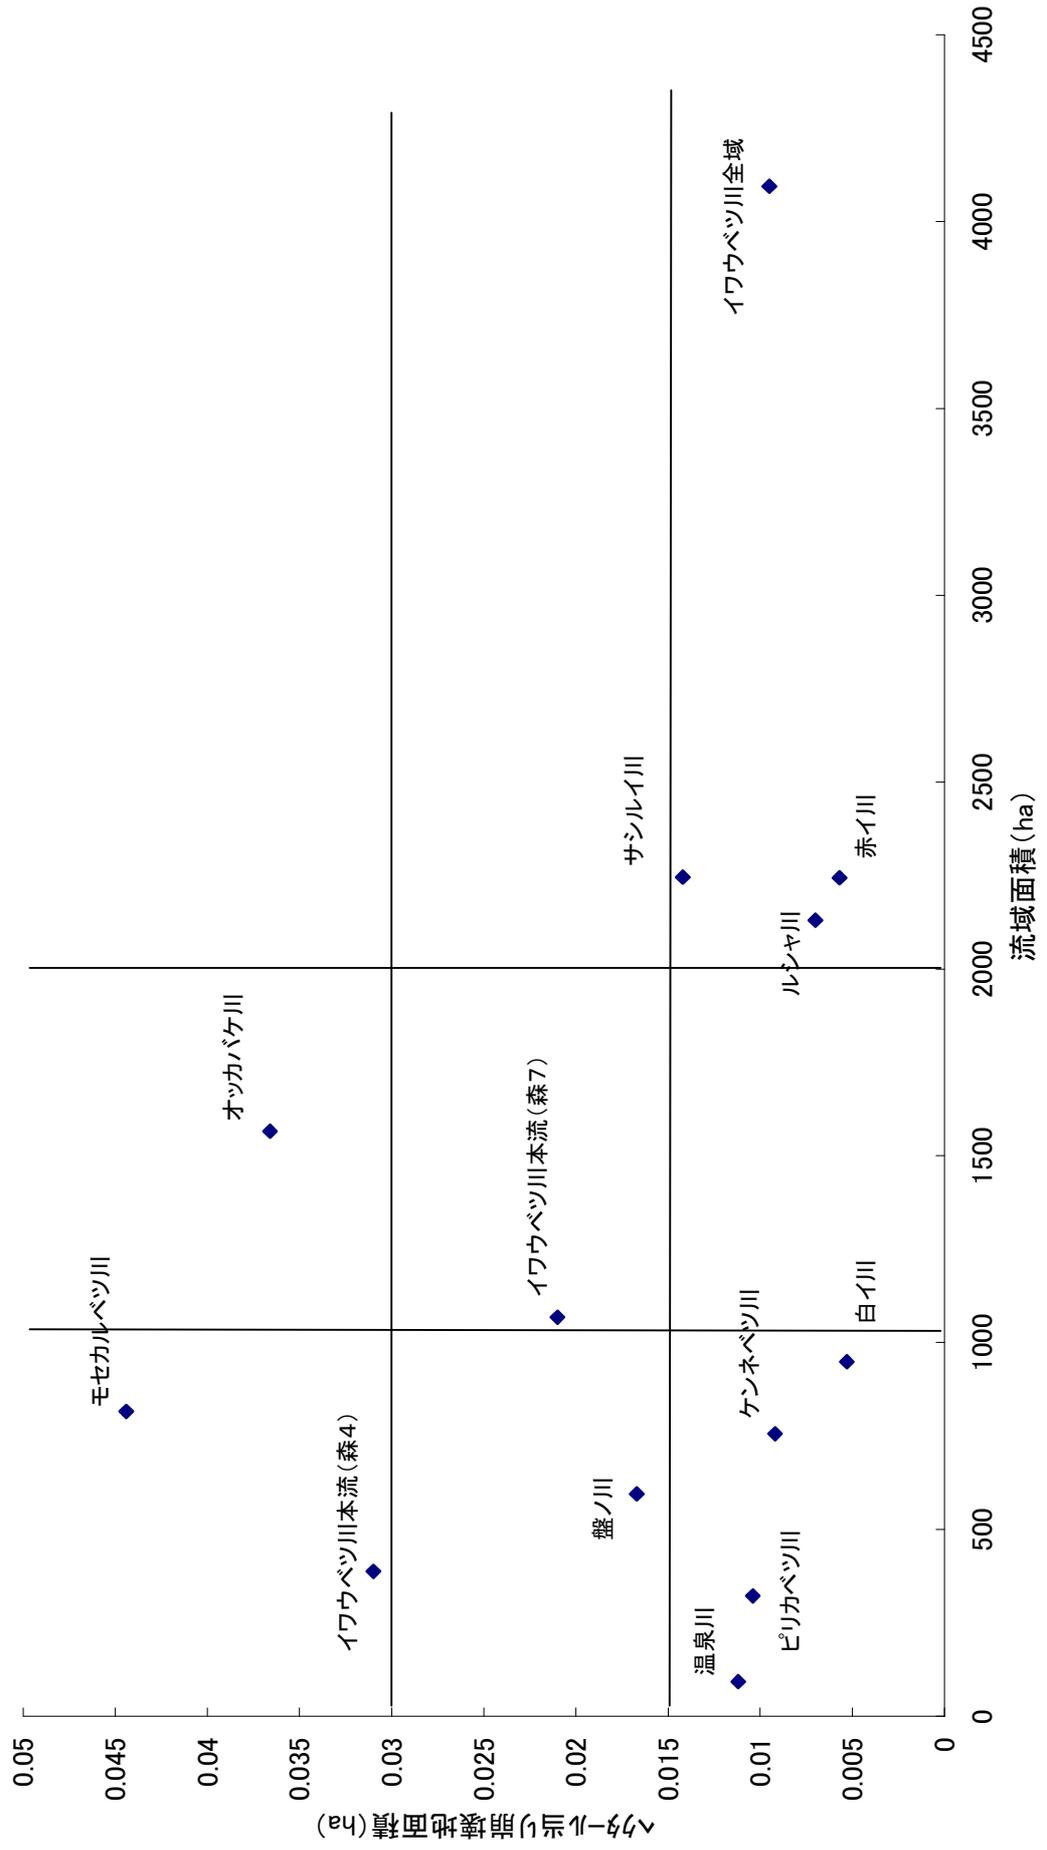
図 4-12

流域面積とヘクター当たり崩壊地面積の関係

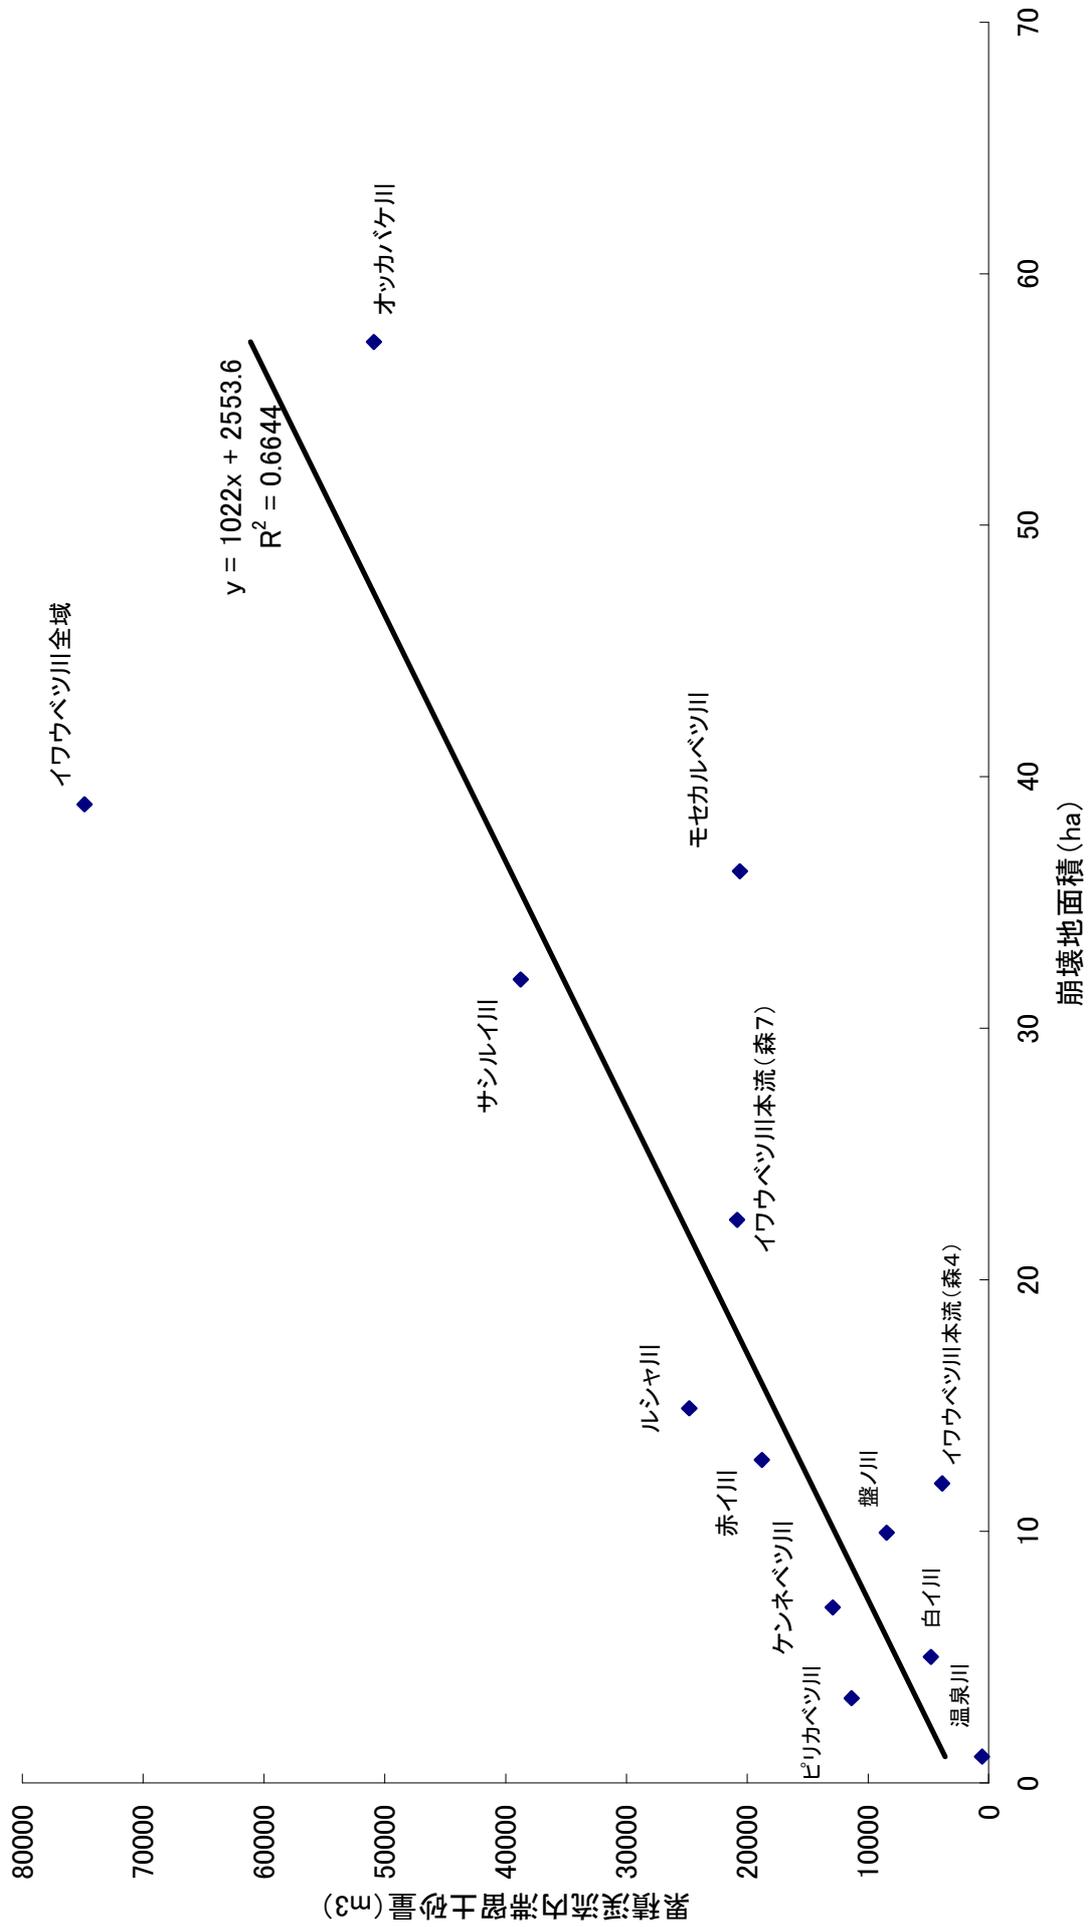
図 4-13

崩壊地面積と累積渓流内土砂量の関係

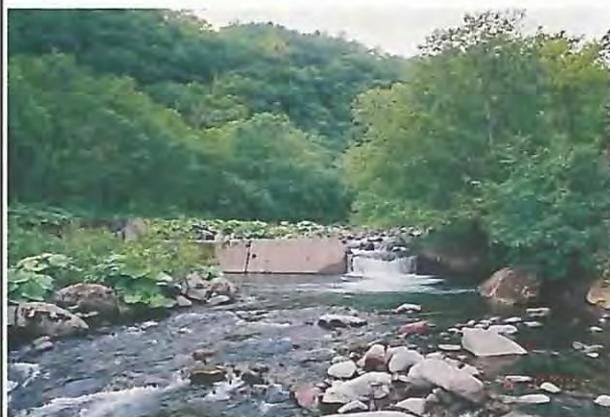
河川名：	モセカルベツ川	設置者：	北海道（治山）	位置：	N44° 05' 042" E145° 14' 188"
No：	2	設置年度：	1975年	工種：	床固工
堤長(m)：	40.1	堤高(m)：	4.0	落差(m)：	1.26
				プール水深(m)：	2.52

下流より望むNo.2床固工。

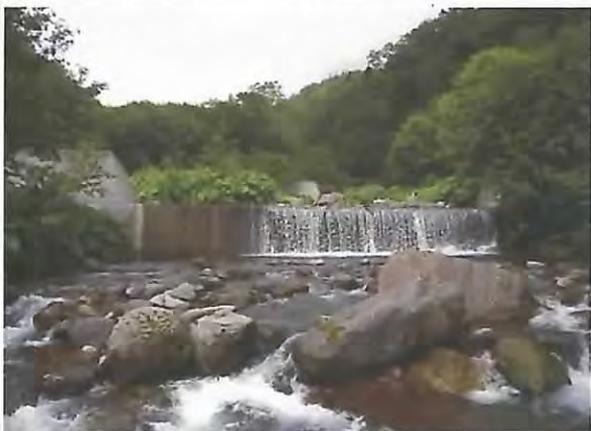
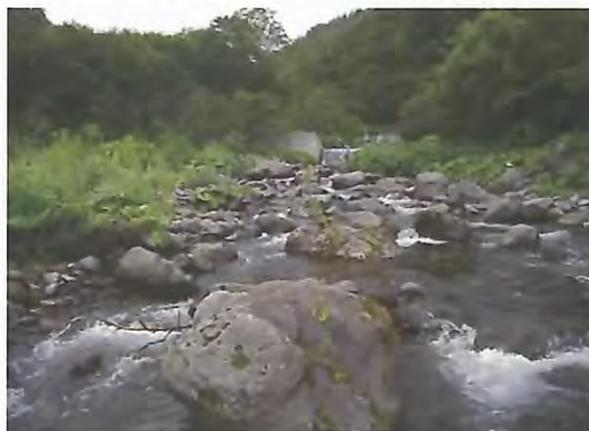
河川名：	モセカルベツ川	設置者：	森林管理局	位置：	N44° 05' 02" E145° 13' 577"
No：	2	設置年度：	1988年	工種：	谷止工
堤長(m)：	43.0	堤高(m)：	4.0	落差(m)：	1.95
				プール水深(m)：	0.86

下流より望む。

治山ダム上流部の土砂堆砂状況。

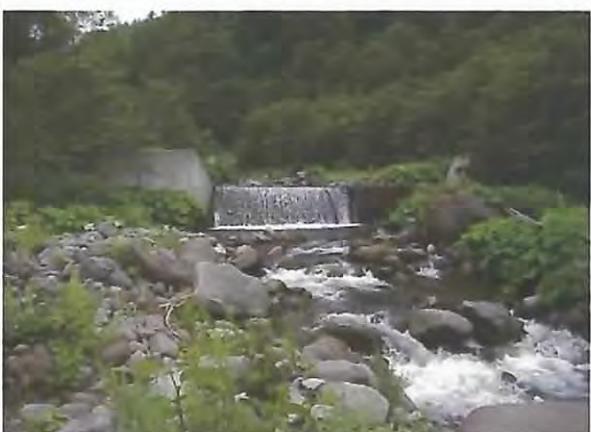
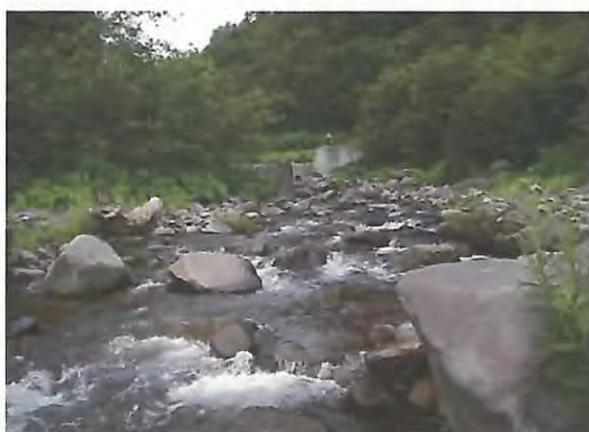
河川名：	モセカルベツ川	設置者：	森林管理局	位置：	N44° 05' 030" E145° 13' 555"
No：	3	設置年度：	1989年	工種：	床固工
堤長(m)：	51.5	堤高(m)：	3.5	落差(m)：	2.31
				プール水深(m)：	0.89

下流より望む。

治山ダム上流部の土砂堆砂状況。
