**世界遺産保全緊急対策事業**

(河川工作物影響評価)

**報 告 書**

**北海道森林管理局**

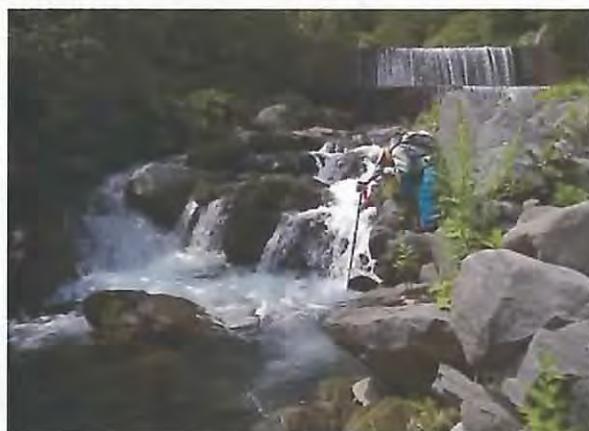
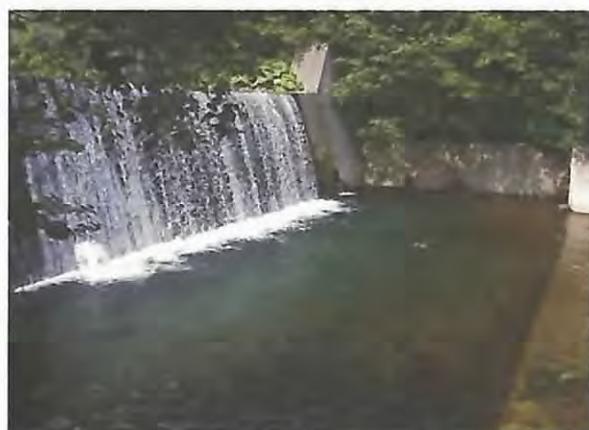
河川名：	モセカルベツ川	設置者：	森林管理局	位置：	N44° 05' 016" E145° 13' 417"
No：	5	設置年度：	1986年	工種：	谷止工
堤長(m)：	30.0	堤高(m)：	4.0	落差(m)：	2.21
					プール水深(m)：0.40

下流より望む。

治山ダム上流部のプール状況。

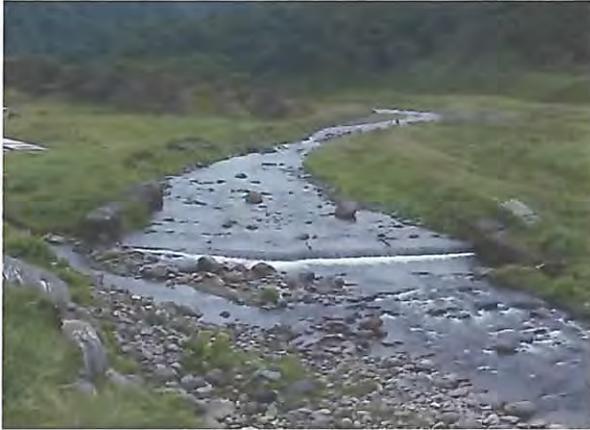
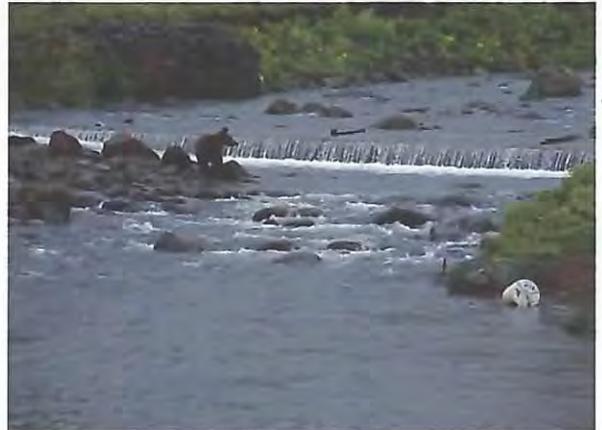
河川名：ルシャ川	設置者：サマス増殖事業協会	位置：N 44° 11' 44.7" E 145° 12' 04.2"
No：1	設置年度：1970年	工種：魚止め
堤長(m)：20.0	堤高(m)：	落差(m)：0.42
		プール水深(m)：0.70

下流より魚止め全景

下流より望む

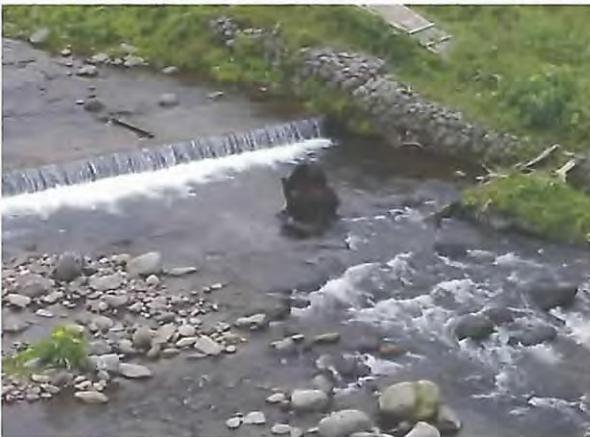
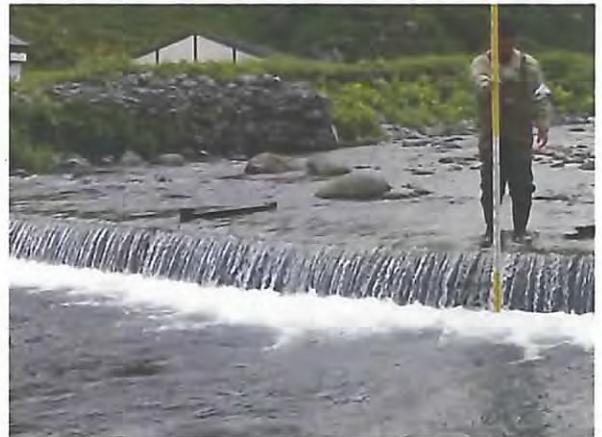
河川名：ルシャ川	設置者：サマス増殖事業協会	位置：N 44° 11' 44.7" E 145° 12' 04.2"
No：1	設置年度：1970年	工種：魚止め
堤長(m)：20.0	堤高(m)：	落差(m)：0.42
		プール水深(m)：0.70

クマのマス捕獲状況

落差状況

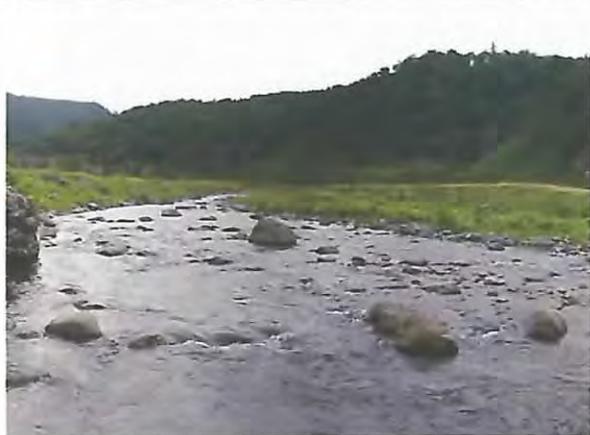
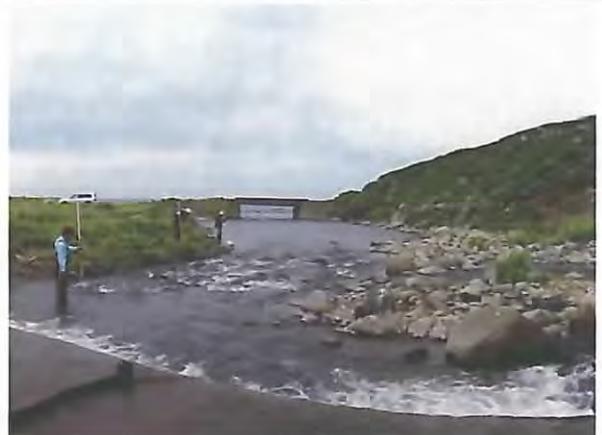
河川名：ルシャ川	設置者：サマス増殖事業協会	位置：N 44° 11' 44.7" E 145° 12' 04.2"
No：1	設置年度：1970年	工種：魚止め
堤長(m)：20.0	堤高(m)：	落差(m)：0.42
		プール水深(m)：0.70

上流堆砂状況

下流河川状況

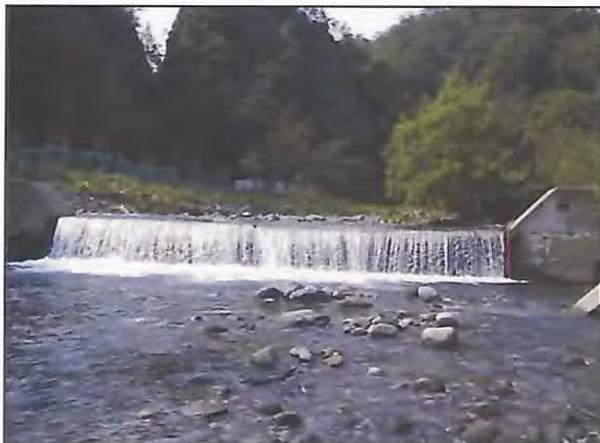
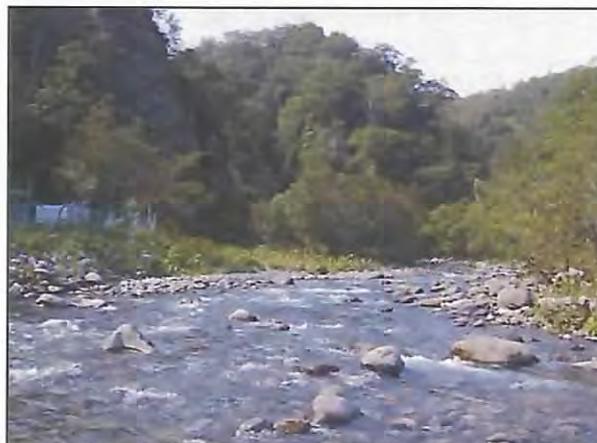
河川名： サシルイ川	設置者： 北海道 (治山)	位置： N 44° 03' 32.5" E 145° 14' 25.7"
No： 1	設置年度： 1972年	工種： 床固工
堤長m： 40.5	堤高m： 3.0	落差m： 1.85
		流域面積 (ha) 2246ha
		プール水深m： 1.91

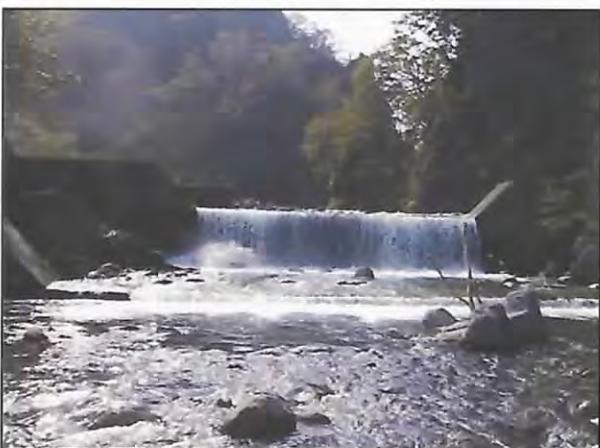
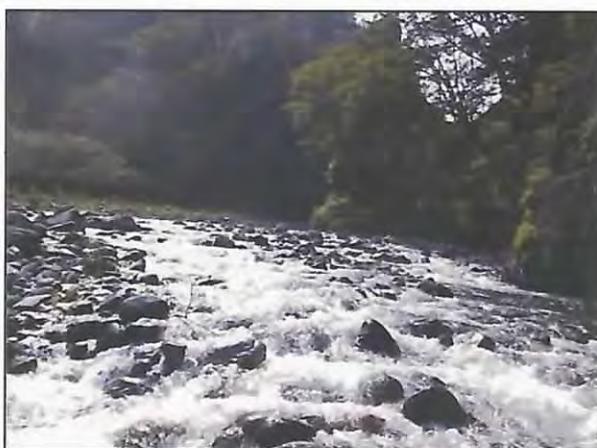
河川名： サシルイ川	設置者： 北海道 (治山)	位置： N 44° 03' 35.3" E 145° 14' 19.9"
No： 2	設置年度： 1969年	工種： 床固工
堤長m： 33.5	堤高m： 6.0	落差m： 2.67
		流域面積 (ha) 2227ha
		プール水深m： 2.06

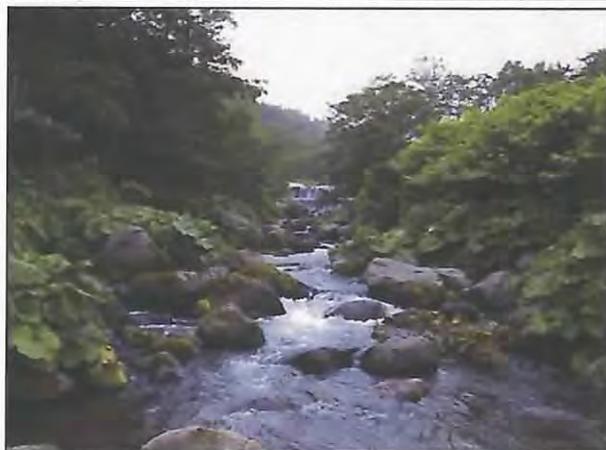
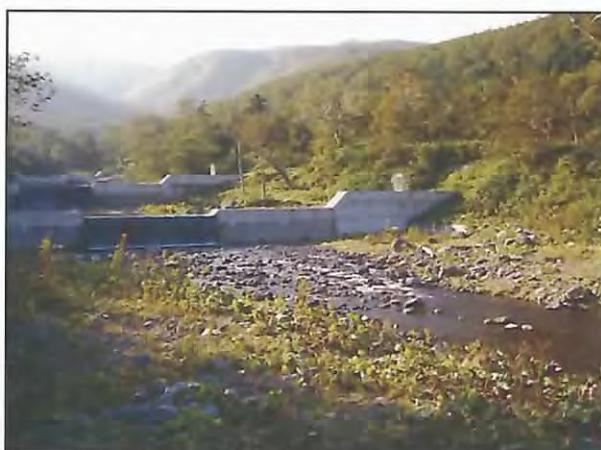
河川名：	ケンネベツ川	設計者：	北海道（治山）	位置：	N44° 06' 31.2" E145° 15' 10.8"
No.	1	設置年度：	1966年	工種：	NO.1床固工 流域面積(ha) :756ha
堤長(m)：	50.0	堤高(m)：	4.0	落差(m)：	2.8 プール水深m： 1.3
嵩上(m)：	57.0	堤高(m)：	0.5

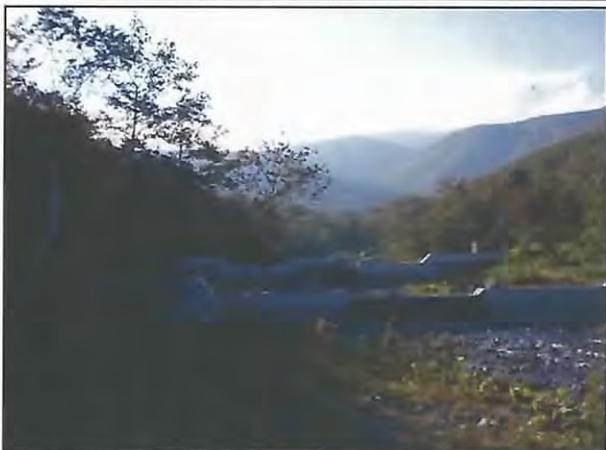
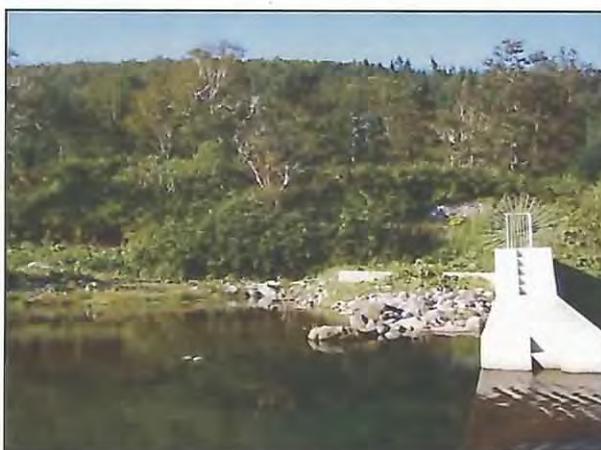
河川名：	ケンネベツ川	設計者：	北海道（治山）	位置：	N44° 06' 32.0" E145° 15' 04.5"
No.	2	設置年度：	1998年	工種：	NO.2床固工 流域面積(ha) :753ha
堤長(m)：	59.3	堤高(m)：	4.0	落差(m)：	2.8 プール水深m： 0.8
嵩上(m)：	51.5	堤高(m)：	1.0

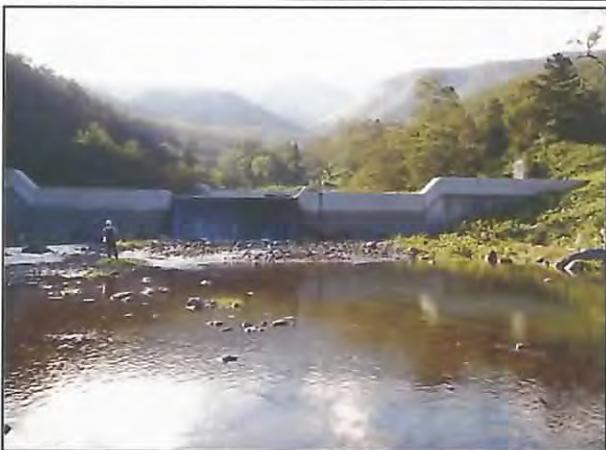
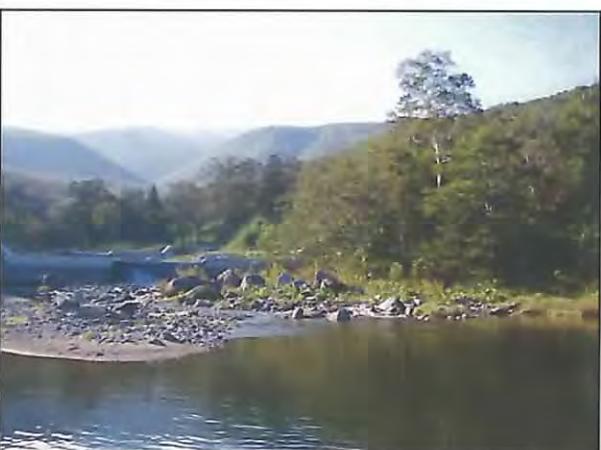
河川名：	ケンネベツ川	設計者：	北海道（治山）	位置：	N44° 06' 32.0" E145° 15' 02.0"
No.	3	設置年度：	1988年	工種：	NO.3床固工 流域面積(ha) :748ha
堤長(m)：	60.5	堤高(m)：	4.5	落差(m)：	4.1 プール水深m： 0.4
嵩上(m)：	73.5	堤高(m)：	1.5

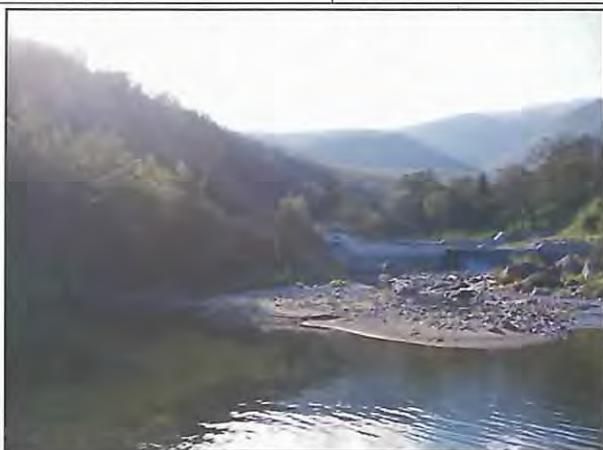
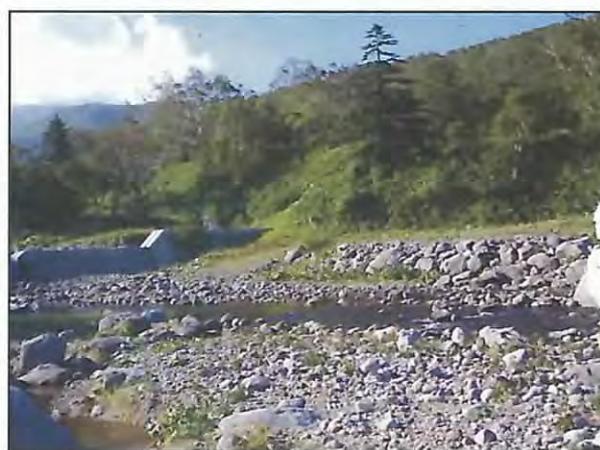
河川名：	ケンネベツ川	設計者：	北海道（治山）	位置：	N44° 06' 32.6" E145° 14' 58.6"
No.	4	設置年度：	1988年	工種：	NO.4床固工
堤長(m)：	75.0	堤高(m)：	4.5	落差(m)：	3.5
嵩上(m)：	79.5	堤高(m)：	1.0	プール水深m：	1.8

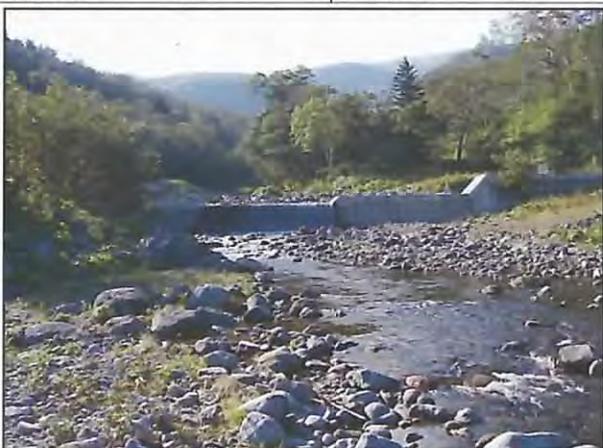
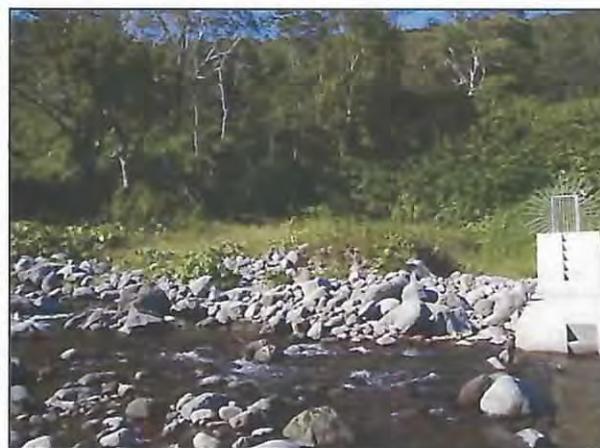
河川名：	ケンネベツ川	設計者：	北海道（治山）	位置：	N44° 06' 32.5" E145° 14' 56.1"
No.	5	設置年度：	1993年	工種：	NO.5床固工
堤長(m)：	62.0	堤高(m)：	4.5	落差(m)：	2.7
嵩上(m)：	65.5	堤高(m)：	0.5	プール水深m：	0.8

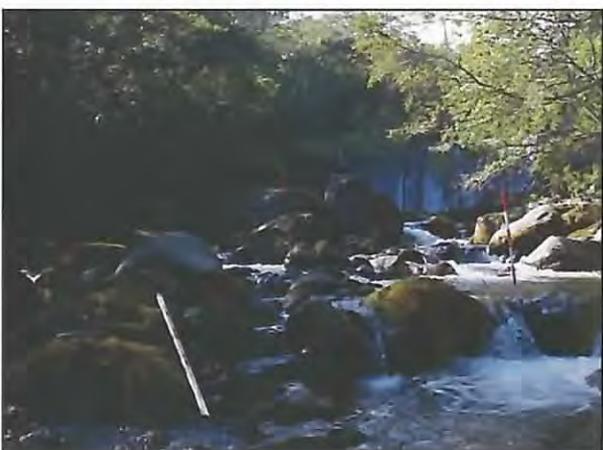
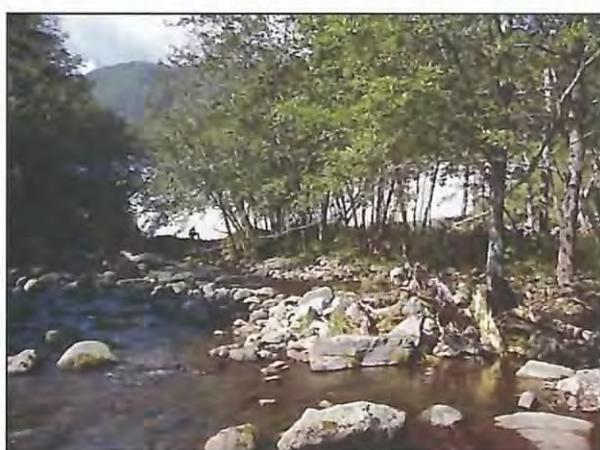
河川名：	ケンネベツ川	設計者：	北海道（治山）	位置：	N44° 06' 31.2" E145° 15' 10.8"
No.	6	設置年度：	1968年	工種：	NO.1谷止工
堤長(m)：	39.0	堤高(m)：	8.0	落差(m)：	4.2
				プール水深m：	0.9

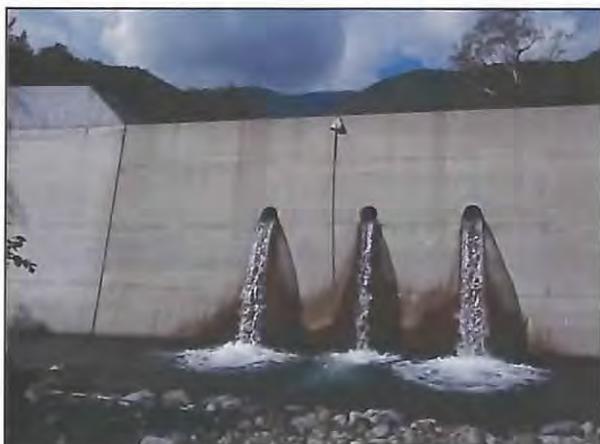
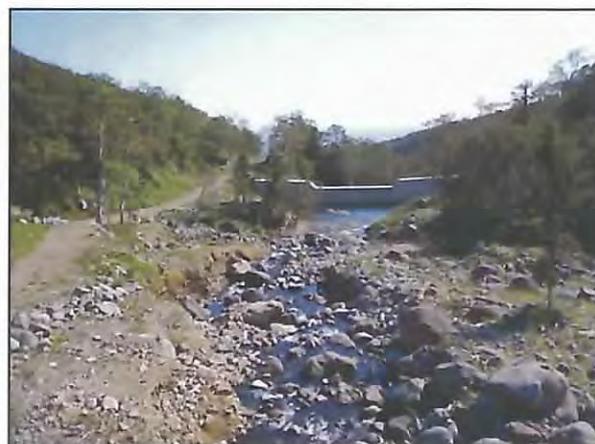
河川名 : ケンネベツ川	設計者 : 北海道 (治山)	位置 : N44° 06' 36.1"	E145° 14' 39.6"
No. 7	設置年度 : 2001-02年	工種 : NO.2谷止工	流域面積 (ha) : 718ha
堤長 (m) : 70.0	堤高 (m) : 9.5	落差 (m) : 7.4	プール水深m : 2.3

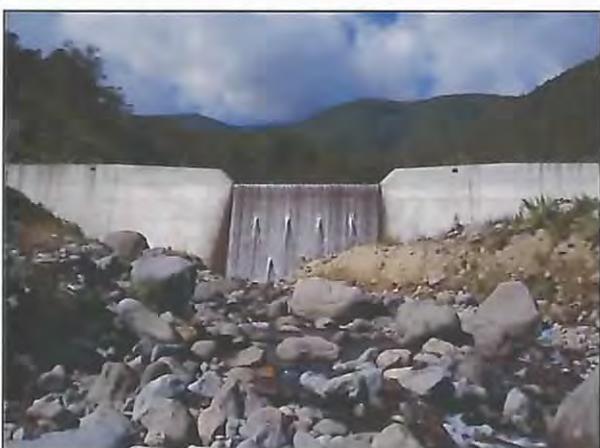
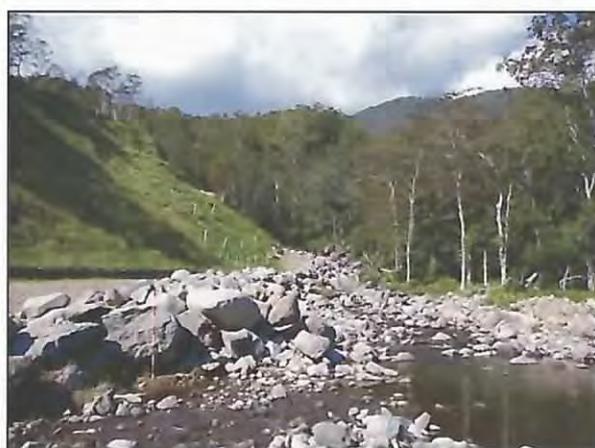
河川名 : ケンネベツ川	設計者 : 北海道 (治山)	位置 : N44° 06' 37.8"	E145° 14' 34.0"
No. 8	設置年度 : 1998-02年	工種 : NO.3谷止工	流域面積 (ha) : 574ha
堤長 (m) : 83.5	堤高 (m) : 9.5	落差 (m) : 9.5	プール水深m : 0.6
