平成 20 年度
世界遺産保全緊急対策事業
(河川工作物改良の効果検証)

報 告 書

北海道森林管理局

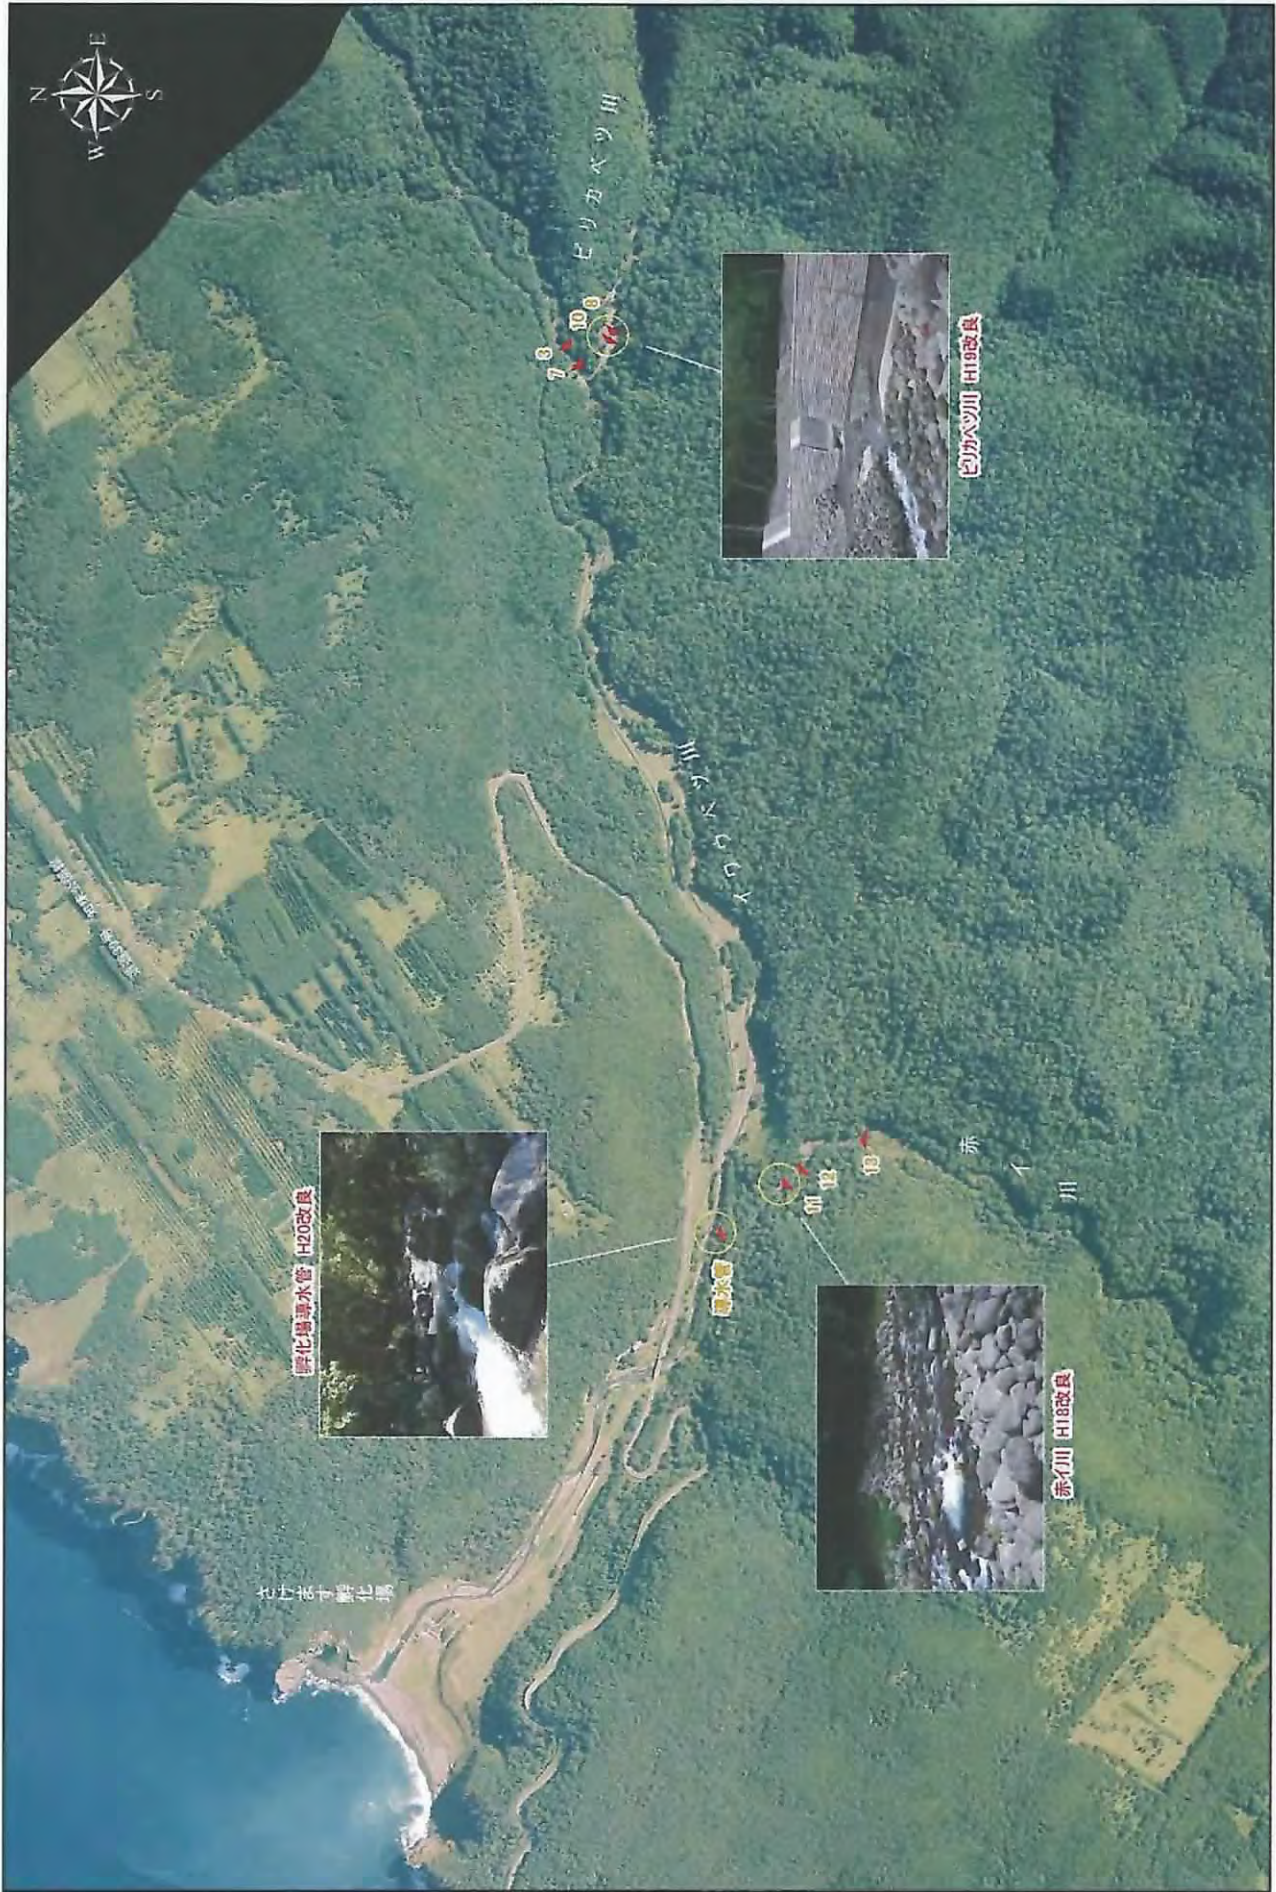
図 2-2 河川工作物改良箇所位置図

改良検証対象となる河川工作物は平成18年度改良の赤イ川 No11の治山ダム、平成19年度改良のピリカベツ川 No8, No.10 治山ダムの3基とし、それぞれの改良箇所について河床変化の調査(河川縦横断測量、礫構成、流速・水深の測定など)を実施した。

また上記3基の河川工作物の他、平成20年度に改良された斜里町の孵化場導水管についても検証対象とする。

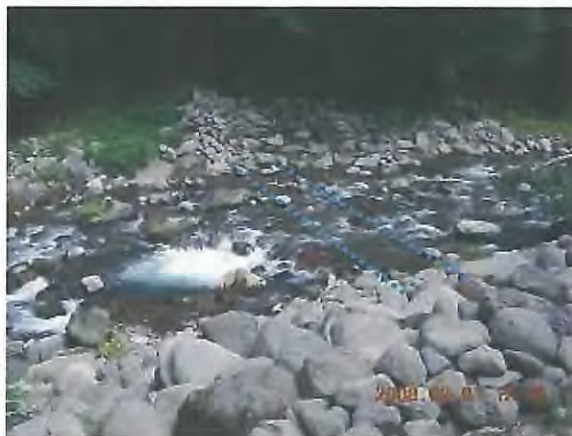
写真 3-6 赤イ川 No.11 治山ダムの状況

平成 19 年度より改良箇所には大きな河床変化は認められない。河床変化調査により堤体の上流側と下流側で土砂の移動が示唆されたが変動量は大きくない。周辺の岩なども安定しており不安定な浮石や土砂の堆積などは見られず、堤体の上流側と下流側での流れの連続性も良好である。

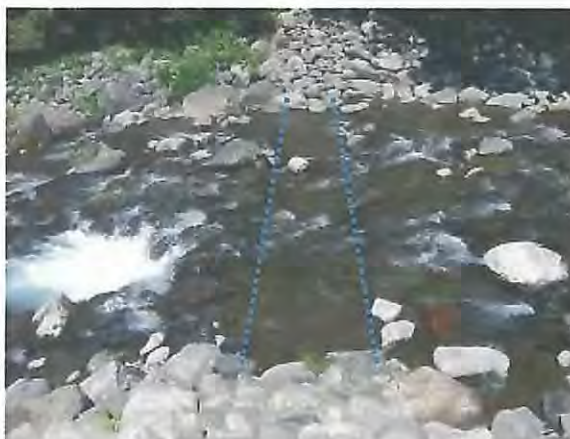
写真 3-7 越流部の状況

魚類の遡上の障害となるものは特に確認できず、カラフトマスやシロザケは正常に通過している。今期の調査では改良箇所より上流の区間にカラフトマス、シロザケの遡上個体と産卵床が確認されており、またオショロコマやヤマメなど小型魚種の移動についても十分可能な状況である。

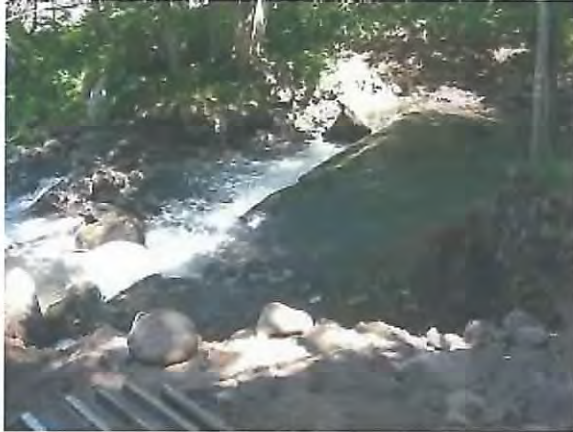
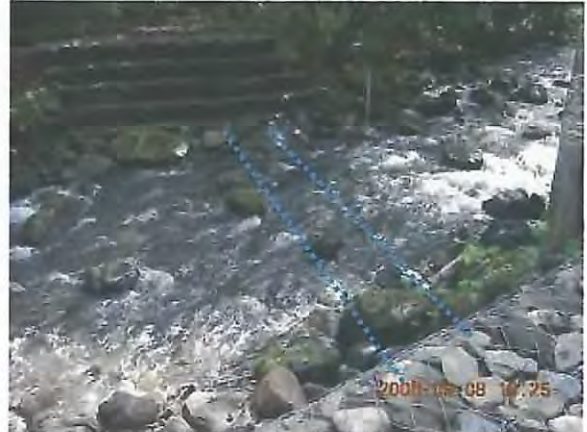
写真 3-8 改良工事 施工前後の状況

平成 20 年 8 月に改良工事が完了し落差は解消された。改良後間もないため河床の変動はほとんど無い。改良箇所の上流側と下流側の連続性も良好であり、今期のカラフトマス、シロザケの遡上は問題なく通過している。

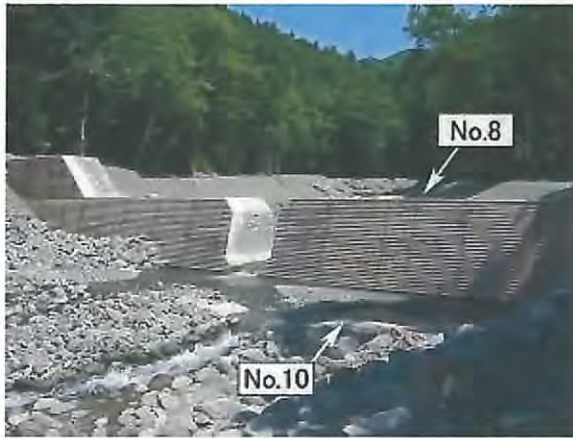
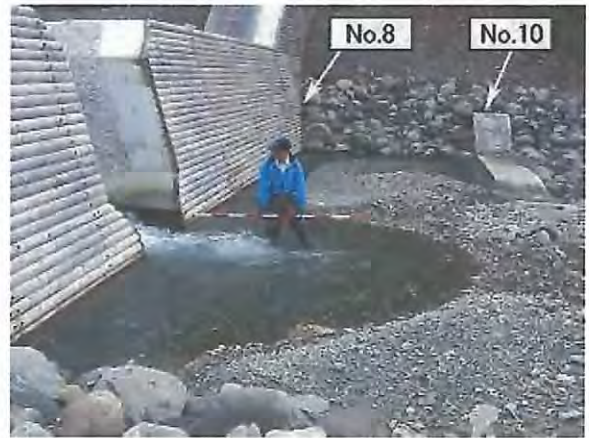
写真 3-10 ピリカベツ川 治山ダム (No. 8, No. 10)

No.8 堤体スリット部下流には半円形のプールが形成されており、水深は約 60cm となっている。No.8 堤体の下流側には改良工事によりプールが設置されていたが、現況では上流から流入した砂礫の堆積が進んでいる。現況の流路は左岸側へ S 字型に迂回しているが、水深は 15cm~20cm 程度確保されており魚類の移動には支障が無いと考えられる。

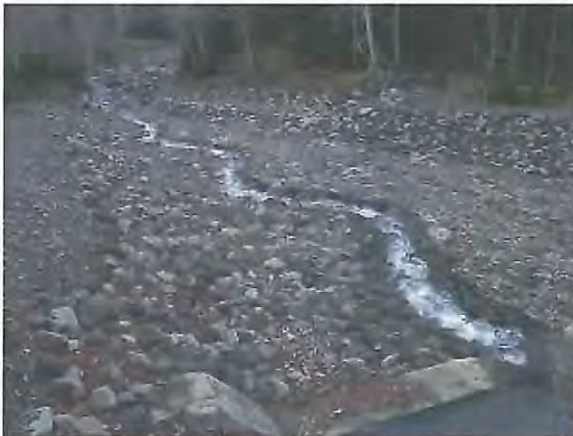
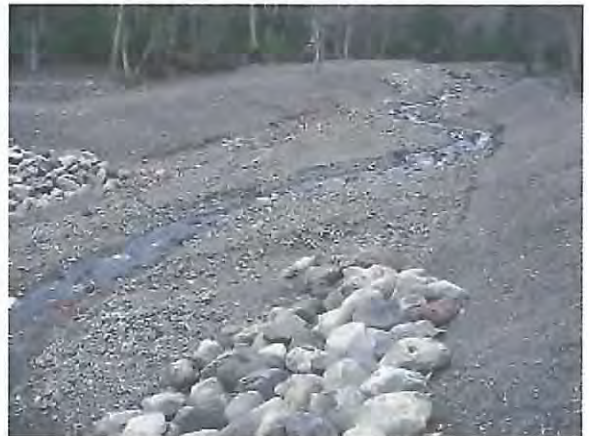
写真 3-11 ピリカベツ川 治山ダム (No. 8, No. 10)

堤体の上流側や下流側については今年度大きな河床変化は確認されていない。

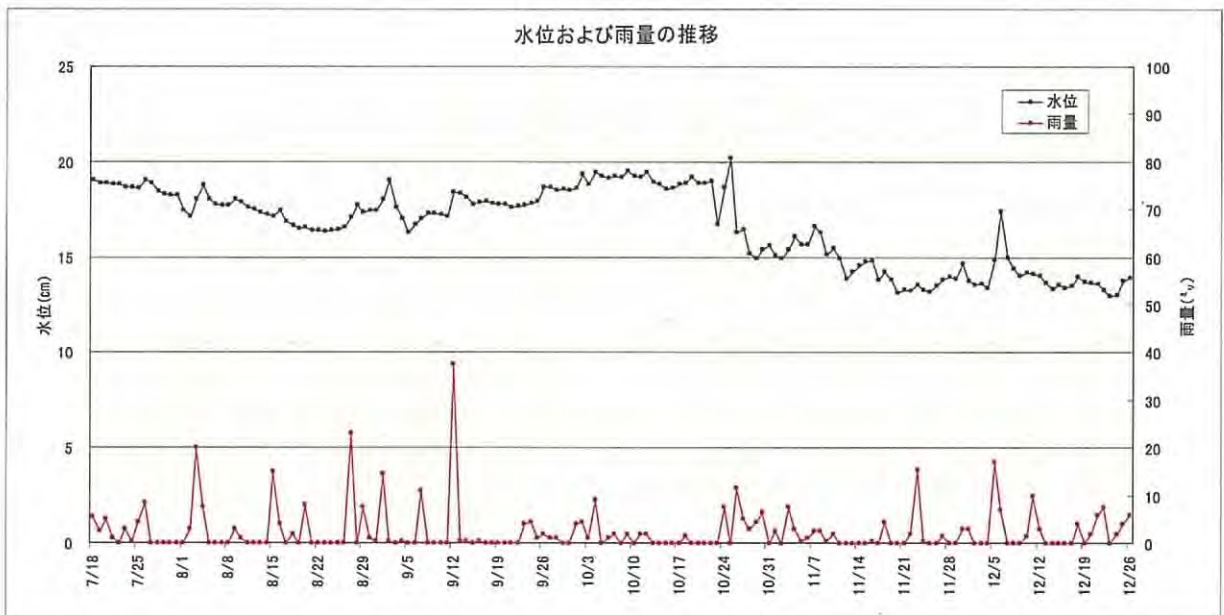
図 3-19 イワウベツ川の水位および雨量の状況 (H20. 7. 17～H20. 12. 26)

イワウベツ川の流量調査のための水位計測は7月18日から12月26日までの期間で行った。期間中の日別平均水位は16.65cmであり、また変動幅は7.22cm（最低=12.97cm(12/23)～最高=20.19cm(10/25)）となっている。今期は台風や大型低気圧による激しい増水が見られず、期間中のイワウベツ川の水位は非常に安定して推移していた。

アメダスデータ（観測地=ウトロ）によると、2008年の調査地周辺の降雨量は例年に比べ少なく、直近の10年間では最も年間雨量の少ない年となった。また5月にまとまった降水量（212.5mm）が認められるものの、夏から秋にかけての、いわゆる台風シーズンにおいては目立った雨量は記録されておらず、8月以降の記録では1日の雨量が20mmを越える日は僅か3日であり、30mmを超えた日は9月12日の37.5mmの1日のみであった。

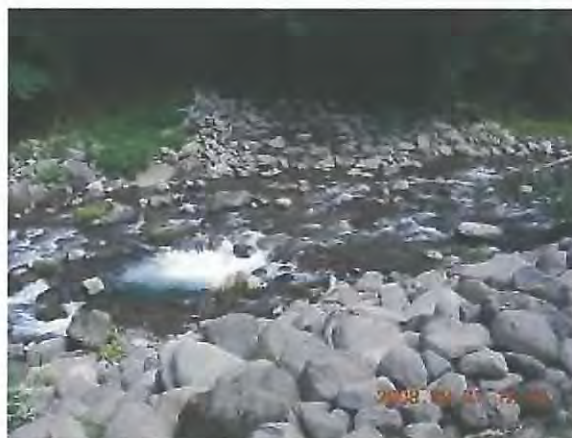
写真 4-1 赤イ川 H18 改良治山ダム (No.11)

支流の赤イ川の遡上について平成 18 年度改良の治山ダム (No.11) および平成 20 年度に改良された、さけ・ます孵化場導水管の横断箇所 2 箇所より上流までカラフトマスとシロザケが遡上し到達していること、また産卵床についても改良箇所より上流の区間に確認されている事から、改良箇所は正常に魚類が遡上できることを確認した。

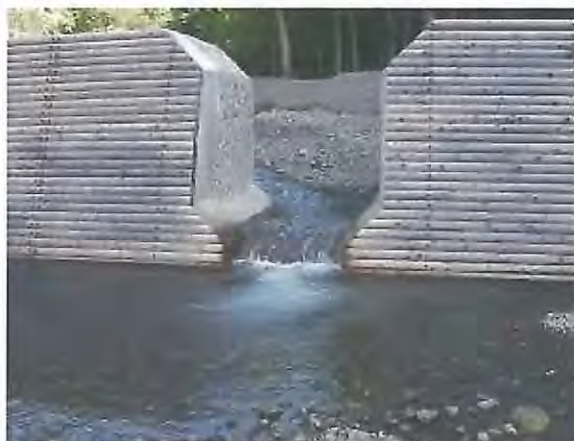
写真 4-4 改良箇所スリット部 (No. 8)

支流のピリカベツ川の平成19年度改良治山ダム（No.8, No.10）では、今期サケ科魚類三種のいずれも遡上を確認する事が出来なかったが、改良部分の流路は期間を通じて遡上魚の通過に支障の無い状態が保たれていた。調査期間を通じ赤イ川と比較して水量は少なく、川幅も狭く水深の浅い流れが続いている。

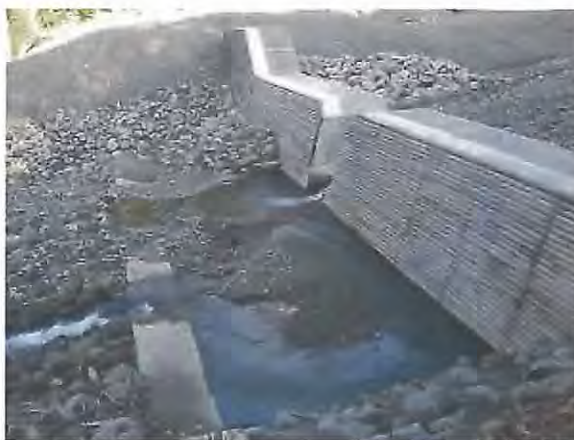
写真 4-5 スリット部下流側の状況 (No. 8, No. 10)

スリット部下流の落込み部分の水深は約 60cm 程度で、現況では上流から流入した砂礫の堆積が見られる。流路はS字型に蛇行し迂回しているが水深は 15cm～20cm 程度確保されており、オショロコマやヤマメなどの小型魚類も十分移動可能である。実際に調査中の河川内にオショロコマとヤマメを確認している。

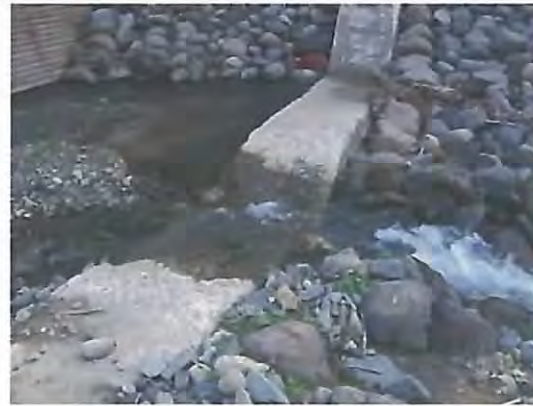
ピリカベツ川 H19改良ダム 副ダム(No.10) 堤体の越流部の状況。
