平成25年度 知床ウトロ地区
エゾシカ捕獲事業（囲いワナ）

平成26（2014）年3月

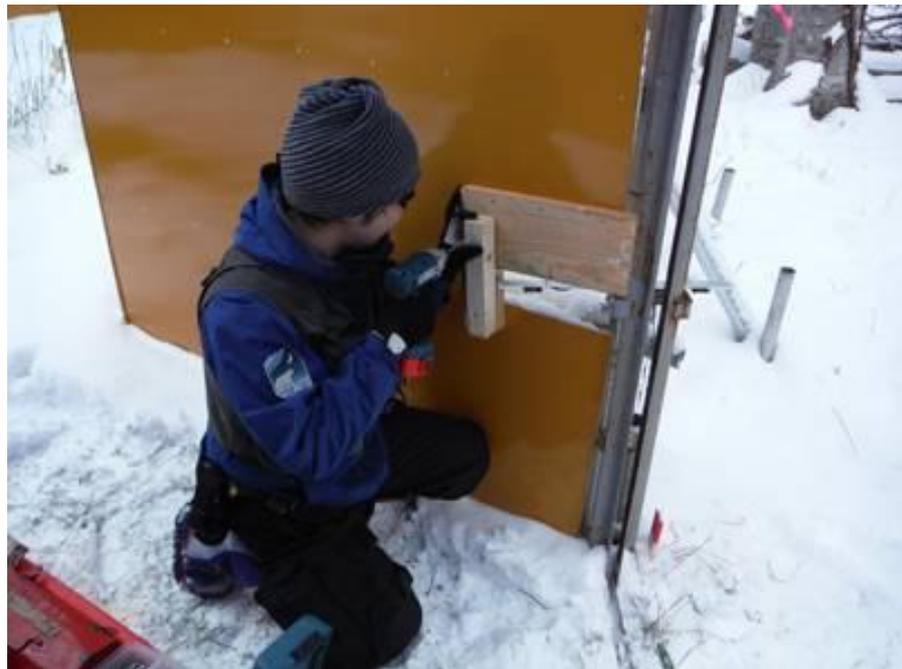
・ワナ入口落とし扉へのブルーシート貼り付け

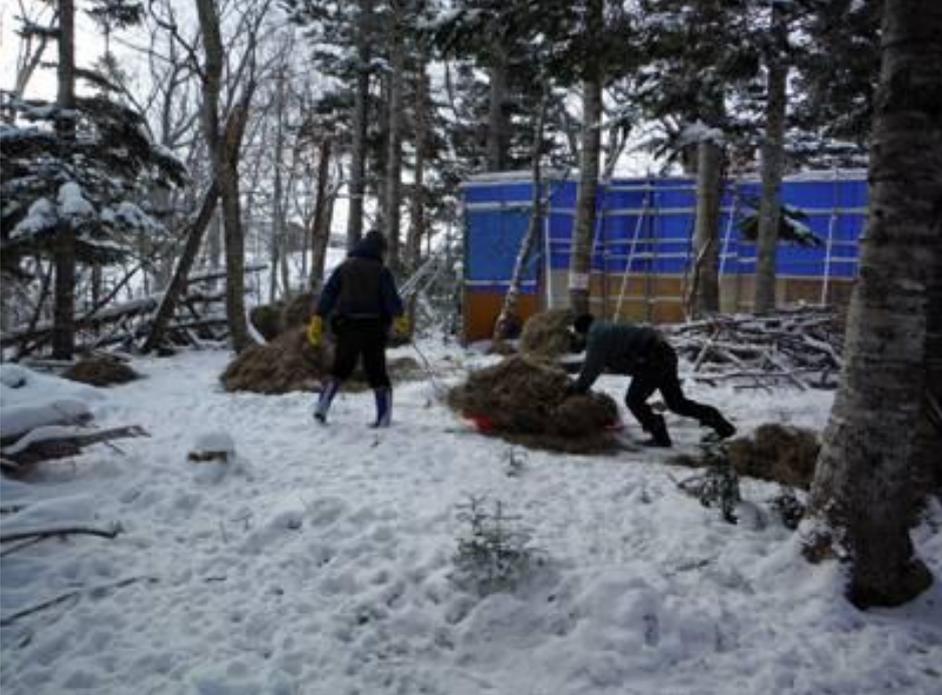
<ul style="list-style-type: none"> ・牧草ロールを積雪下から掘り出し、ワナ入口付近へ移設 ・牧草ロールをほぐしたものをワナ内外に餌まき補充 ・自動撮影カメラを移設（ワナ入口付近へ）
---	--
