小滝川源流域の大規模崩壊地における復旧治山事業について

関東森林管理局 上越森林管理署 合津 菜々実
吉川 徹

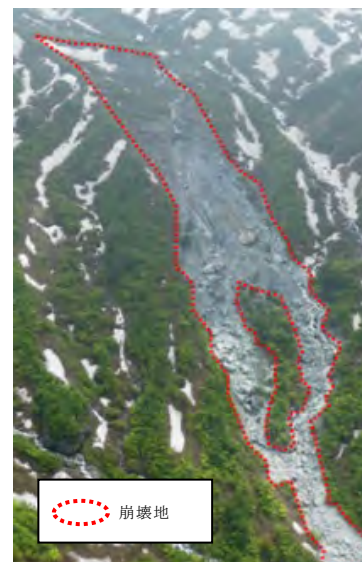
【写真1】崩壊地全景

令和元年6月、新潟県の最西端に位置し、世界有数のヒスイの産地である糸魚川市^{いといがわし}において、市を流れる一級河川の姫川及びその支流の小滝川^{こたきがわ}で、広範囲にわたり河川の白濁が確認されました。これによりヘリコプターによる現地調査を行った結果、小滝川上流の道路終点から約2キロ奥地にある国有林内において大規模な山腹崩壊の発生、崩壊地からの白濁水の流出が確認されました。(写真1)

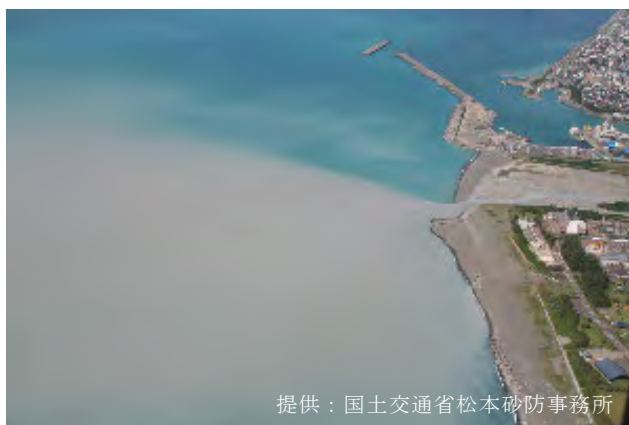
【写真2】日本海に流出した白濁水

発生した白濁水は広範囲にわたり、崩壊地から約27.5km離れた日本海まで流出が確認され(写真2)、この影響で糸魚川市では、農業用水の取水を停止したほか、崩壊地下流の水力発電所や漁業、観光等の様々な産業に大きな影響を与えました。

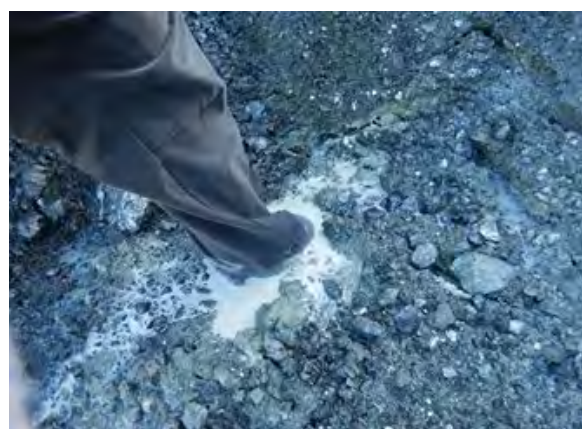
【写真3】崩壊地で発生する白濁水

崩壊地内では、足を踏み下ろすたびに白濁水が発生しており、調査の結果、白濁の原因については、土壌粒子間の結合力が弱く、水分を含むと液状化しやすいという特徴を持つ、蛇紋岩が起源であるということが確認されました。(写真3)
