積雪地における森林防護柵の効果的な設置方法についての考察

近畿中国森林管理局 滋賀森林管理署 事務管理官 津山 稔
(元 鳥取森林管理署)

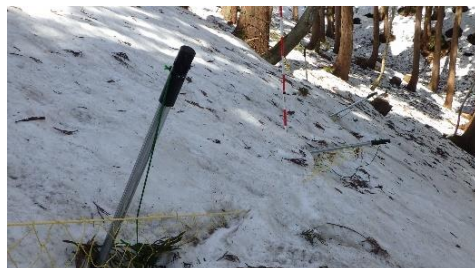
積雪地においては積雪による森林防護柵への損害が発生しており、特に急傾斜地や谷部では被害が甚大であり(写真1)、修繕に多大な費用が必要となっています。

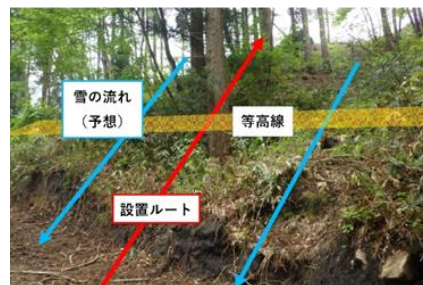
- ・ 伐区に沿って設置するのではなく、雪害を受けにくいと思われる箇所(尾根沿い、林道や作業道の谷側沿い)をなるべく通るようにしました。
- ・ 急傾斜地を通る際は等高線に対して垂直に設置することで融雪時に引っ張られる森林防護柵ネットの面を減らしました(写真2)。
- ・ 立木がある箇所はできる限り立木を支柱の代わりとして使用しました(写真3)。

(写真2: 急傾斜地の設置イメージ) (写真3: 立木使用の設置イメージ)

雪害が大きかった箇所は林道、作業道の谷側沿いであり、支柱の倒壊、折損などが確認されました。雪害が軽微だった箇所は尾根沿い、等高線に対して垂直に設置した斜面、立木を支柱の代わりに使用した箇所であり、ネット、ロープのたるみ、軽度な支柱の傾きなどがみられる程度でした。

- ・ 付近に立木があったため、積雪の移動が抑えられた
- ・ 林内は日当たりが悪く、積雪の溶けるスピードが遅いため融雪時の雪圧が少なく、被害が小さかった
- ・ 立木を支柱の代わりに使用したことで、強度が上がった
- ・ 急傾斜地では等高線に対して垂直に設置することで耐雪性が得られた
