## 小滝川源流の大規模崩壊地における復旧治山事業について

関東森林管理局 上越森林管理署 主事 ○合津 菜々実  
関東森林管理局 上越森林管理署 総括治山技術官 吉川 徹

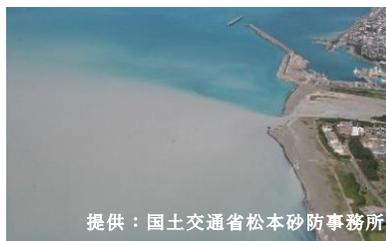
令和元年6月、新潟県糸魚川市で発生した大規模崩壊により、1級河川である姫川流域の広範囲に白濁水が流出、日本海まで白濁が確認されました。このことから、同年度より復旧事業を開始、令和4年度には航空実播工を実施しています。令和5年度には、崩壊地の状況を確認するため「航空レーザ計測」を実施したことから、現在までの崩壊地の復旧状況と取組の成果を報告するものです。

【写真】 日本海に流出した白濁水

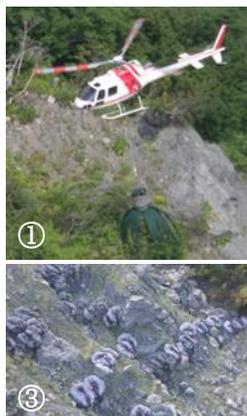
【写真】 航空緑化工

①航空実播工 ②航空コア緑化工 ③袋型石詰筋

このことから、ヘリコプターを用いた工法を選定して、復旧当初は崩壊地の表層土砂を抑制するため、袋型石詰筋工を設置して土砂移動を防止し、以降は同時進行で航空実播工を実施しています。

航空実播工については、崩壊地の周辺が中部山岳国立公

園に指定されていることを考慮して、崩壊地下流域に自生している種子を採取しています。

また、崩壊地は水が豊富な箇所であることから、水辺を好むヤナギを利用した航空コア緑化工（ヤナギの枝）を実施しています。
