令和4年度  
林業機械の自動化・遠隔操作化に向けた開発・実証事業  
成果報告

# 通信型下刈機械の遠隔自動運転・運行監視 システムの開発・実証

株式会社NTTドコモ  
株式会社筑水キャニコム  
阿蘇森林組合

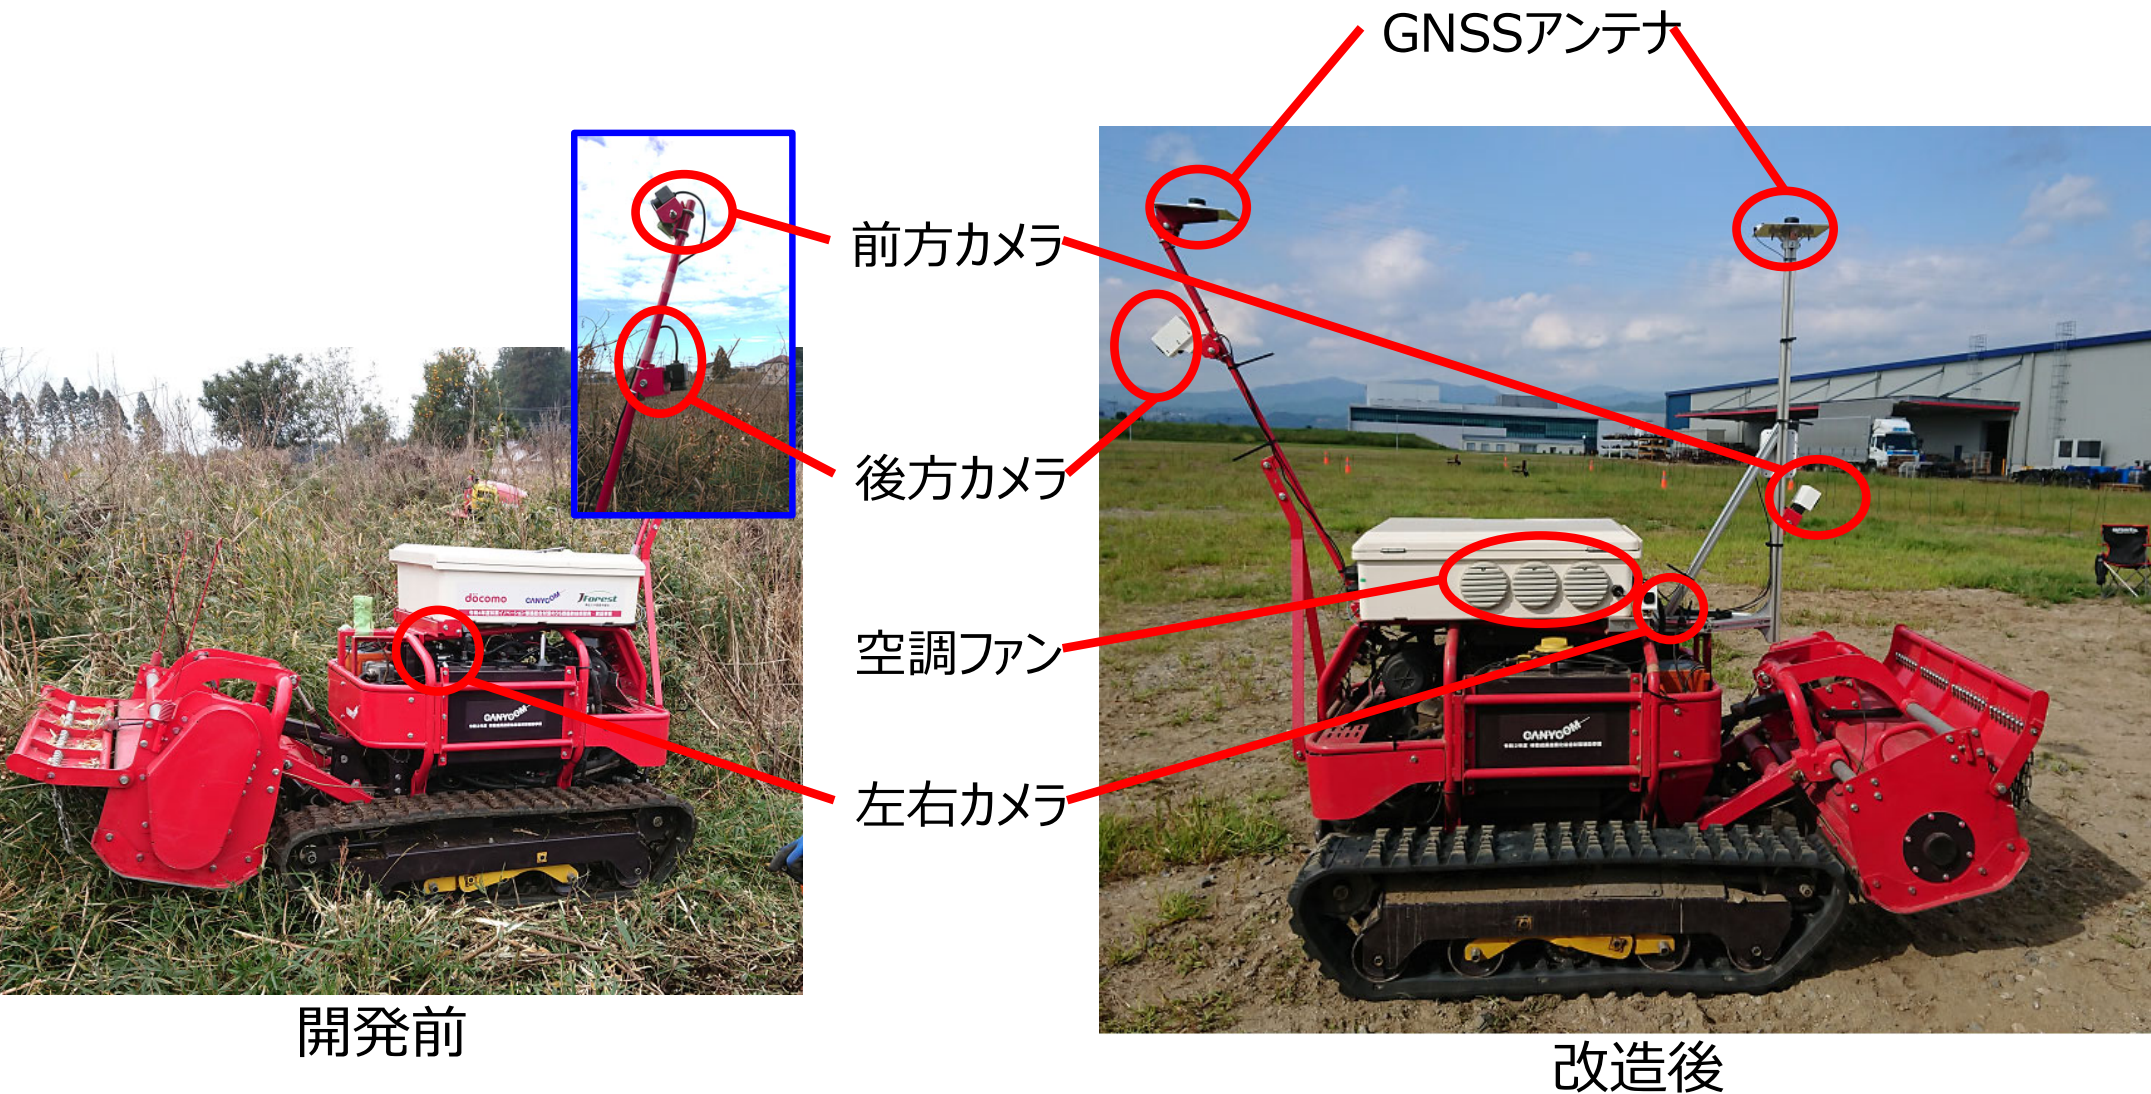
# 車両の改造の実施

昨年度実証で開発した通信型遠隔操縦下刈機械にGNSSアンテナを新たに追加。  
自動走行モジュールの追加。カメラ位置の変更と、夏場の熱処理対策として、空調ファン追加も実施。

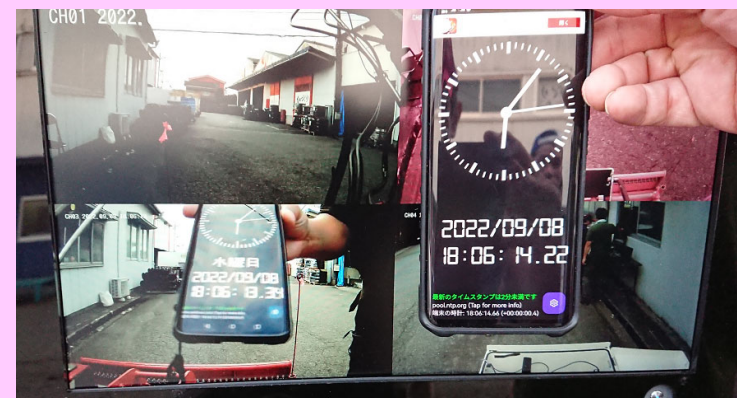
## 遅延測定方法

現時刻とモニタで表示されている時刻との差分で遅延時間を測定。  
通信速度はスマートフォンアプリのスピードテストで測定

モニタ内の時刻

現時刻

実施エリア	システム構成	画像遅延時間	通信速度(下り)	通信速度(上り)
キャニコム工場 (うきは市)	Wifiダイレクト	0.25秒		
	LTE	0.64秒	68.4 Mbps	14.5 Mbps
	Starlink	0.50秒	58.3 Mbps	12.0 Mbps
実証現場 (熊本県山都町)	Wifiダイレクト	0.35秒		
	LTE	0.51秒	53.7 Mbps	10.7Mbps
	Starlink	0.61秒	97.3 Mbps	15.4 Mbps

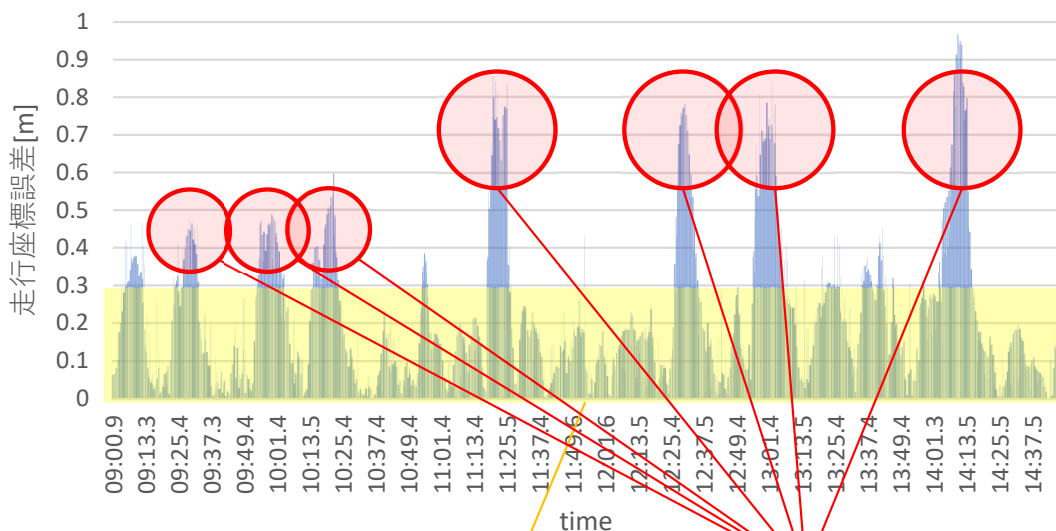
設定ルートと走行ルートの差分\_17

通常時は、自動走行の座標誤差が30cm以内に収まる一方で、転回時に大きくオーバーハングして計画ルートとの座標誤差が大きくなる結果となった。

自動走行座標誤差 一例【構成：Wifi x NW-RTK】

急傾斜の下りでズレが生じる。

旋回を行わない場合には30cm以内に留まっている

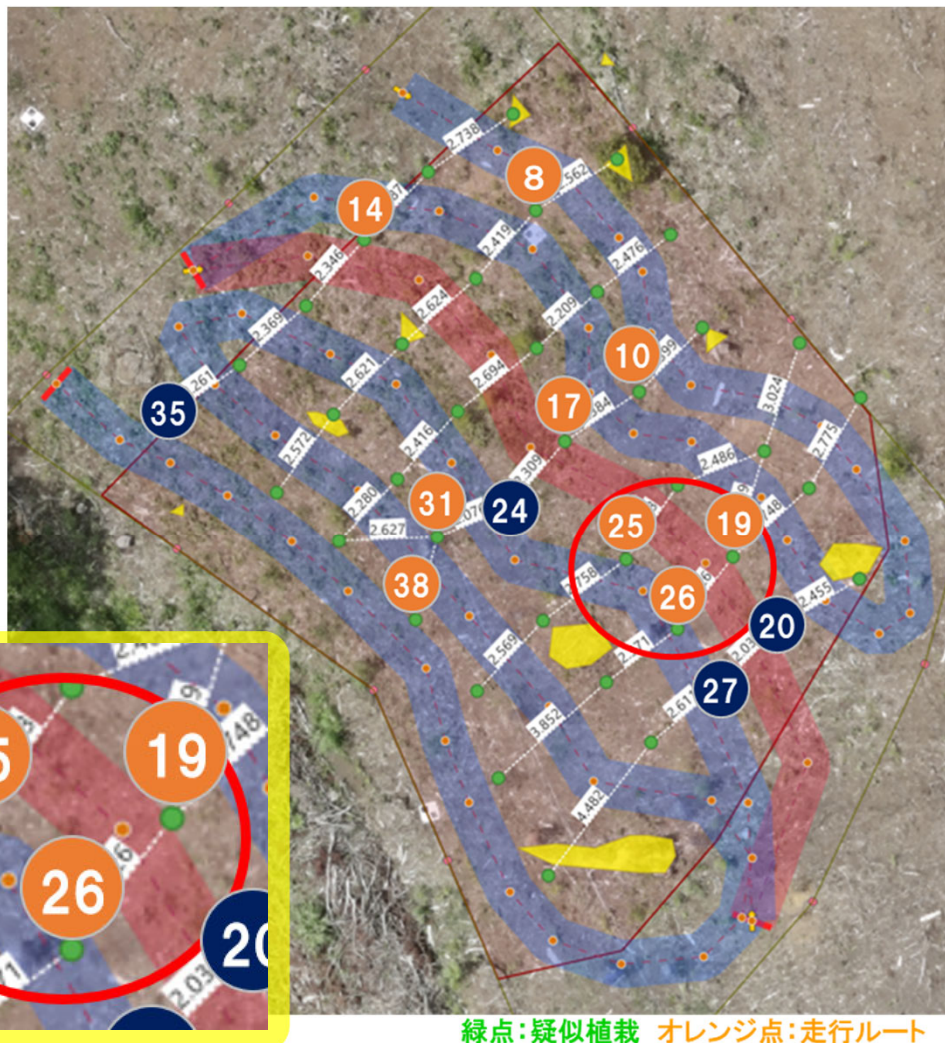
走行試験時に、ルートチューニングは実施せず。※初期設定情報のみで実施  
 障害物回避等の為、疑似植栽ギリギリに走行ルートを設定している19番、25番、26番は、高頻度で疑似植栽を倒す結果となった。

植栽ルートを疑似植栽ギリギリに設定

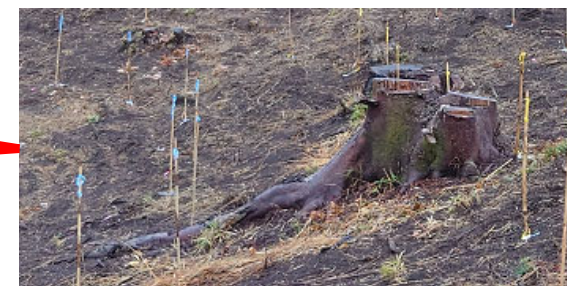
広葉落葉樹（ケヤキ）の伐根

3回目の走行データ履歴

疑似植栽ギリギリの走行ラインを設定した結果、傾斜による車体のズレにより、疑似植栽への接触回数は多かったが、ルートチューニングを実施した結果、3回目の走行試験では疑似植栽への接触は0本となった。

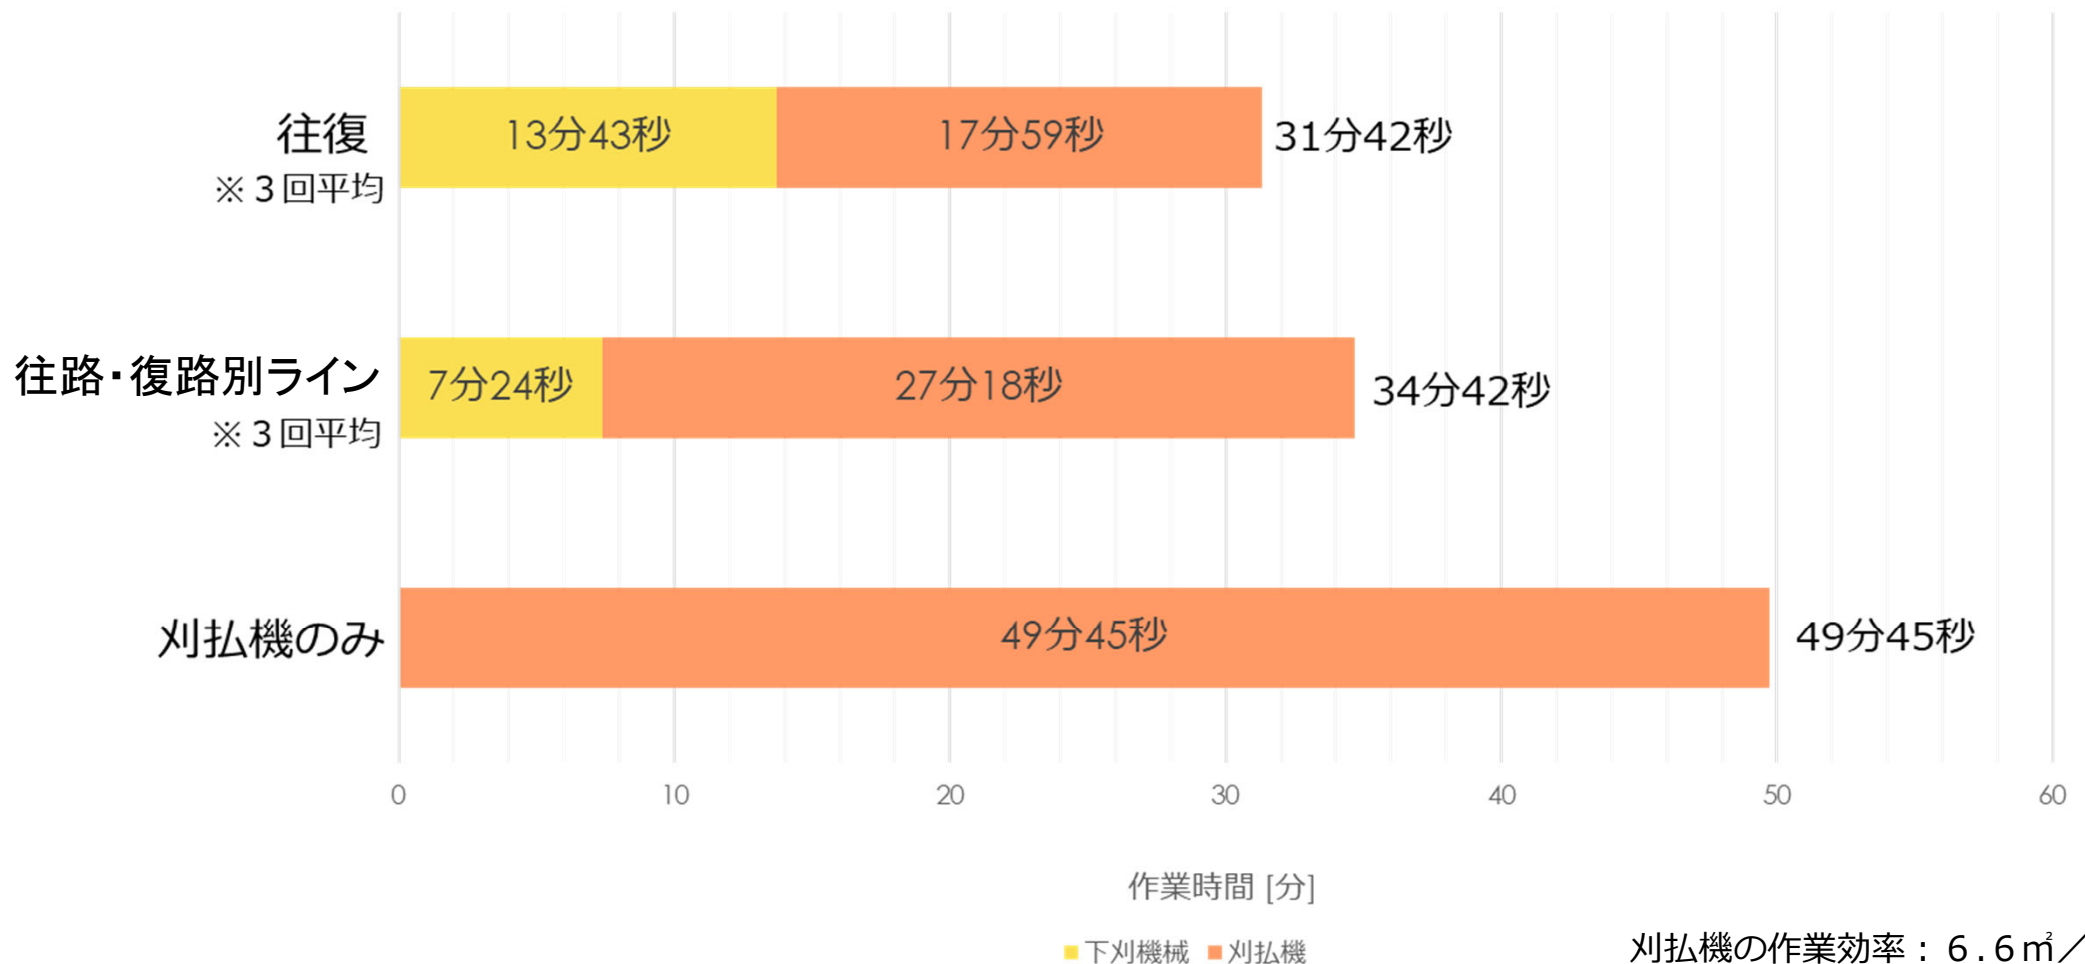
自動走行と刈払機のみで実施した場合の施業効率比較シミュレーション

走行結果に基づき、刈払機のみで実施した場合との作業時間のシミュレーションを実施した。

【※刈払機の作業能率は、昨年度と同様に6.6m<sup>2</sup>/分とした。】

自動走行の刈り残し部分は、刈払機で仕上処理を行う前提とした結果、全面刈払機を使用する場合に比べて、作業時間を2/3に短縮することができる結果となった。
