令和6年度
林業デジタル・イノベーション総合対策のうち
戦略的技術開発・実証事業

自動運転型下刈機械の植栽フィールド 運用実証

令和7年2月5日

株式会社NTTドコモ
株式会社筑水キャニコム
千葉県森林組合

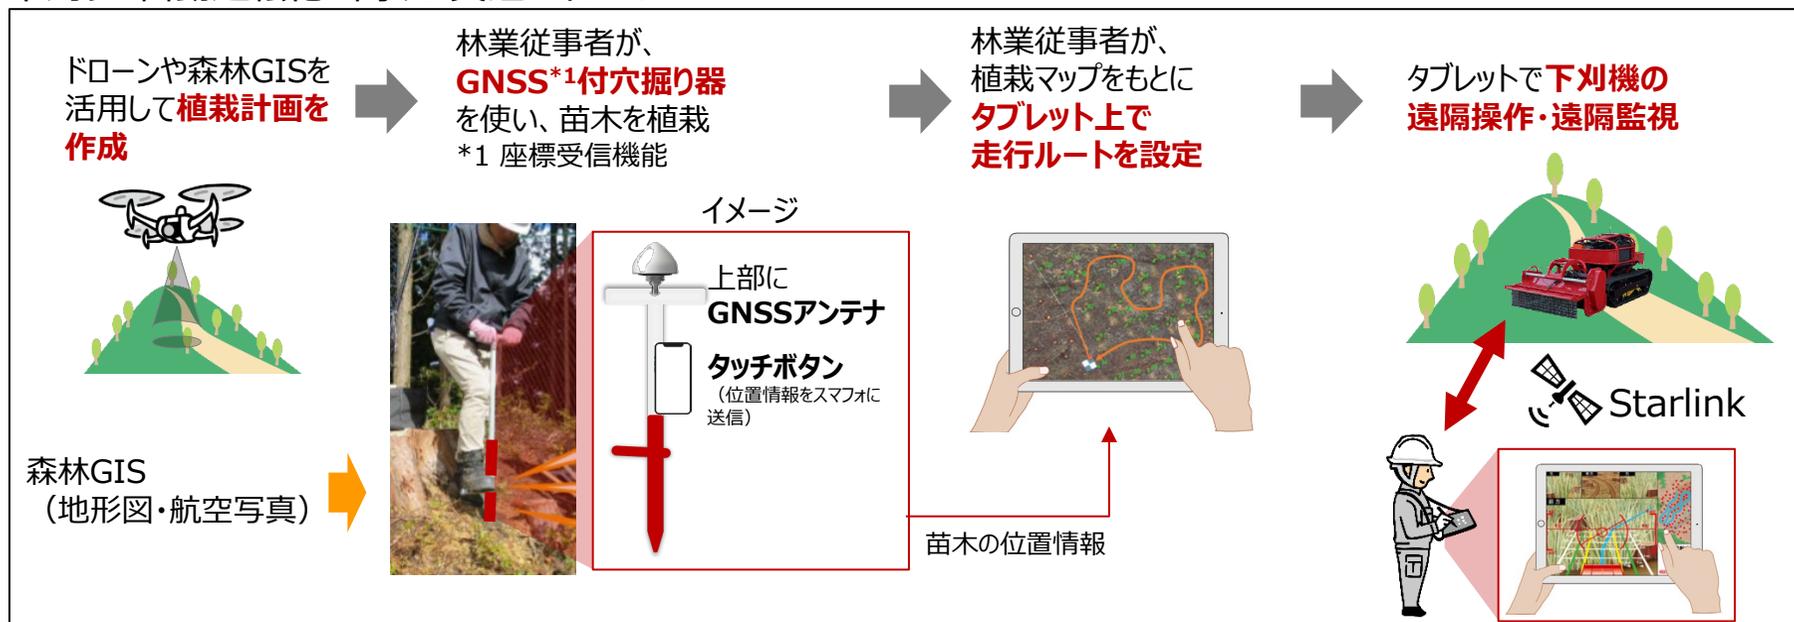
下刈りの自動運転化に向けた実証のイメージ

- ① 下刈作業の自動化実証を行い、機械の自動化による施業効率の確認を実施する。
 ※植栽方法の地域差による自動化の難易度を把握する為、北海道（縦植え）、千葉（横植え）の2ヶ所の実証地で自動運転の評価を行う。
- ② 下刈の自動化を進める上で障害物等の位置情報の取得が必要となる。
 ドローン画像の映像解析や、穴掘りを実施する際に位置情報を取得する等の、地拵え後からの植栽までの作業のIoT化検証を実施する。（下のイメージ図参照）
- ③ フィールド実証にて確認された結果を元に、下刈機械及び運行監視システムの機能改善を実施。自動運転型下刈機械を実用化レベルに近づけていく。

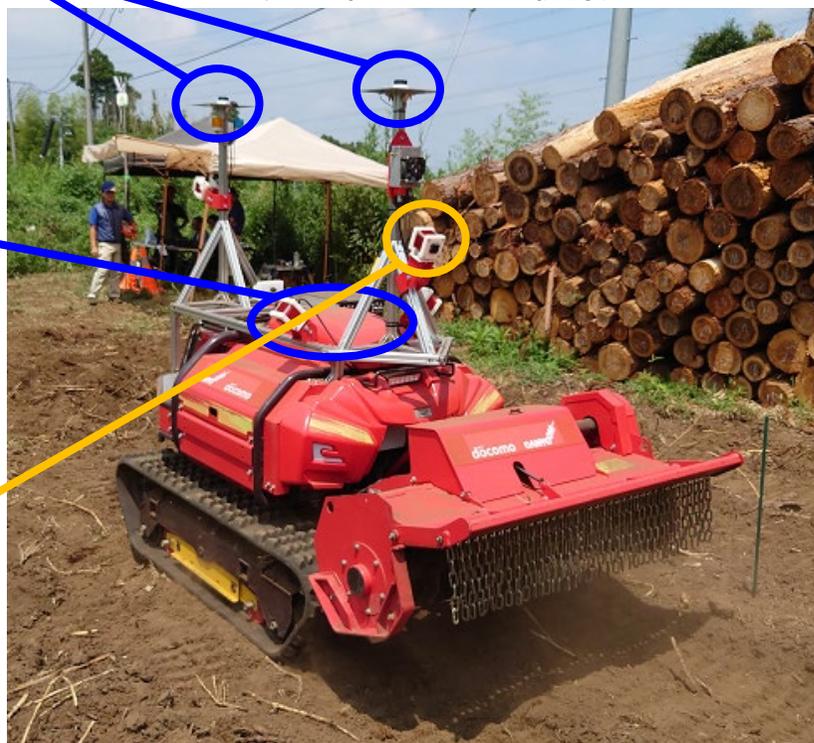
自動運転型下刈機械

筑水キャニコム社製の新型車両(山なみ傾子)に自動運転機能を追加・改造。
遠隔監視用タブレットを使って、自動運転および遠隔操縦が可能とした。

GNSSアンテナ

制御モジュール

カメラ
※前後左右4つ

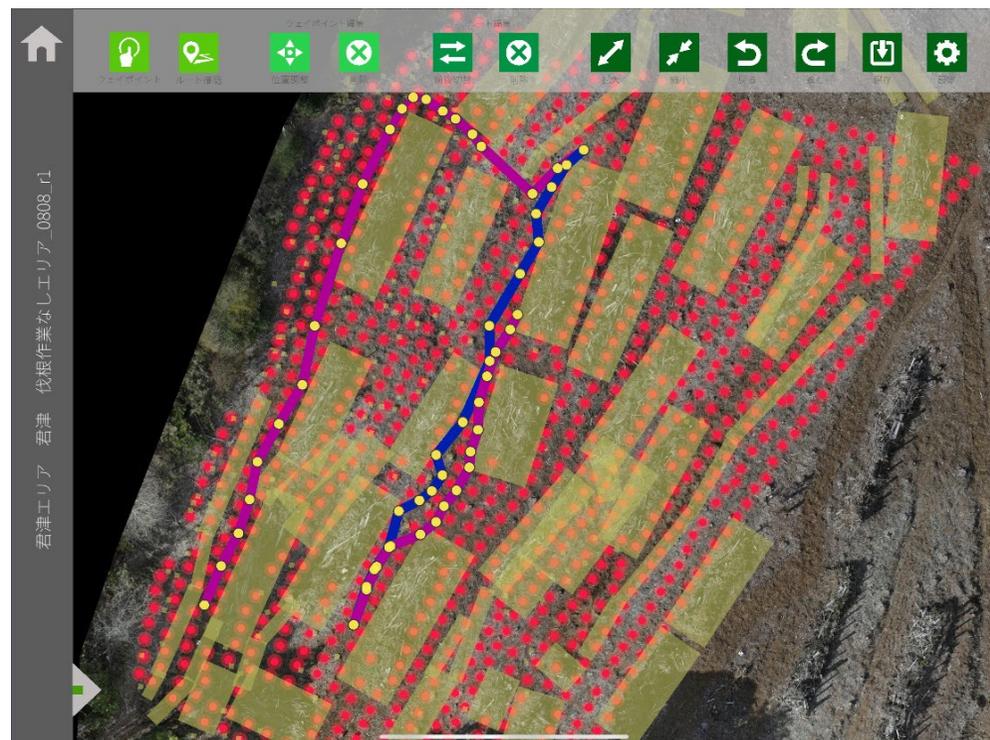
ルート設定画面

自動走行ルートの設定や遠隔監視ができるタブレット用アプリを開発。
アプリケーション上に伐根や残材などの障害物が表示されており、画面をタップする事でルートの自動設定が行える。

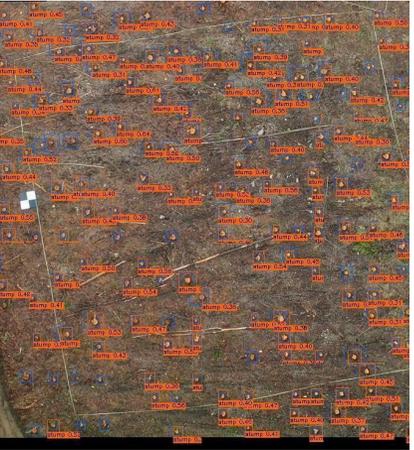
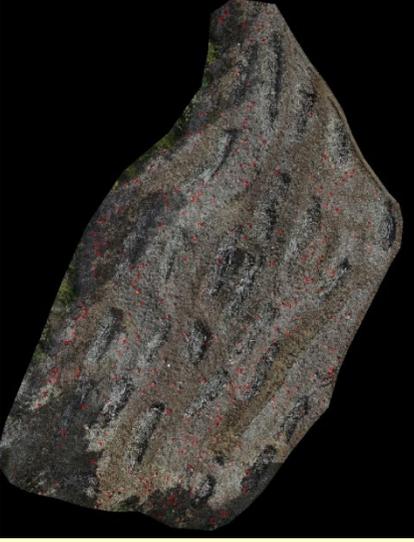
千葉県での伐根の検知

ドローンによる空撮と合わせて、オルソ画像からのAI画像解析による伐根、苗木の検出を行った。
 過去の実証では伐根の特定が90%であったが、千葉県風の倒木跡地の伐根は、色が地面と同化しており、検出率が65%まで低下した。⇒ **伐根の検出率向上に向けて、今後も引き続き検証を実施する。**
 北海道の苗木(トドマツ)の検知については、オレンジ色のテープを付けたものの、空撮写真での識別は行えなかった。

検証地		過去の実証現場	千葉県の実証地
切り株の状態		伐採後、時間が経過していない伐根	伐採後、時間が経過し、乾燥した伐根
検出オルソ画像

検出率	画像	90.2%	65.1%
	画像+高低差	-	68.9%

ドローン空撮の画像解析による伐根の検出は、伐採直後で地上色と同色化していない等の条件が合えば可能。苗木の解析は難しい。

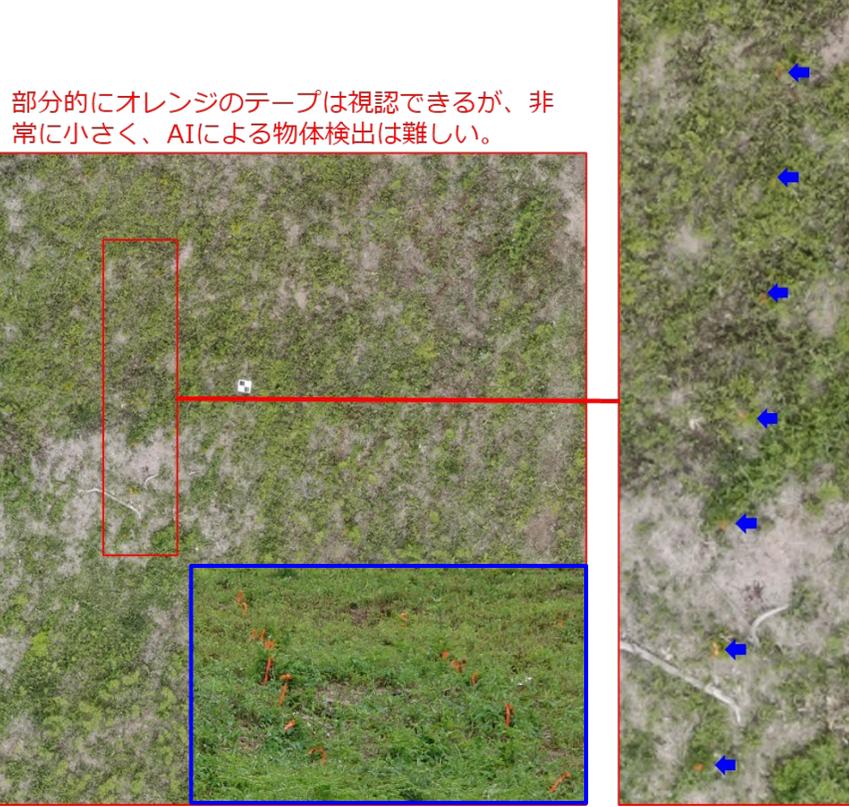
北海道での苗木の検知

部分的にオレンジのテープは視認できるが、非常に小さく、AIによる物体検出は難しい。

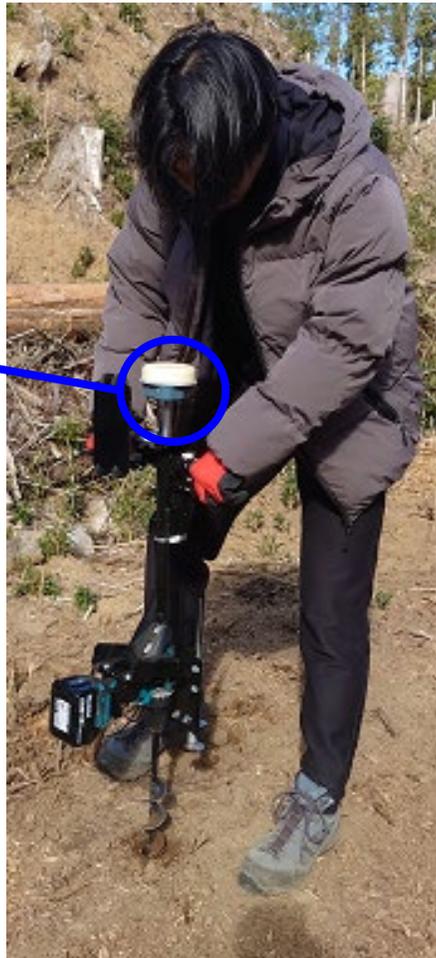
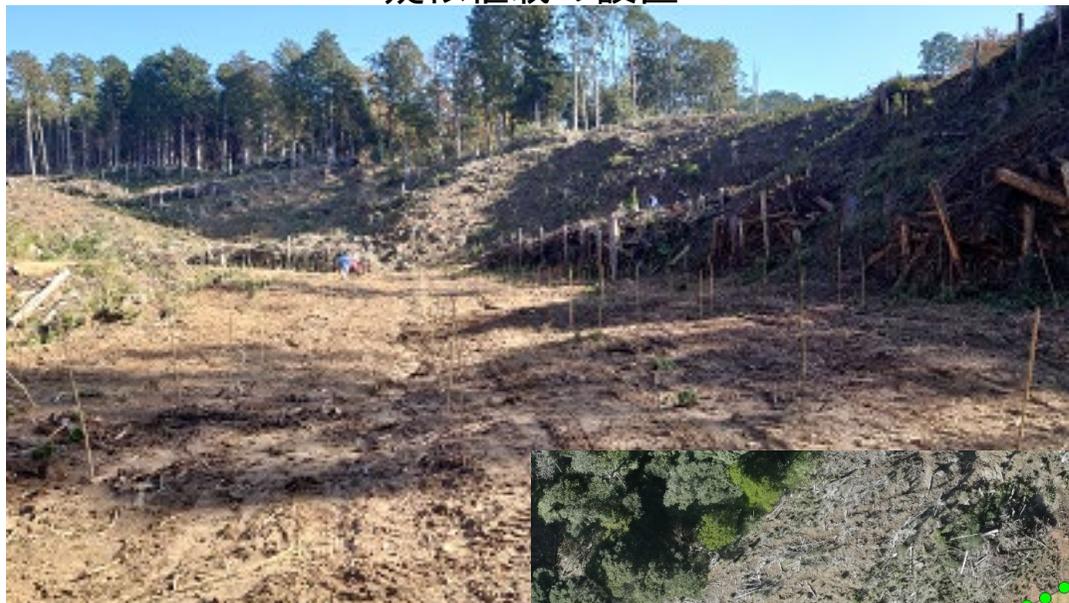
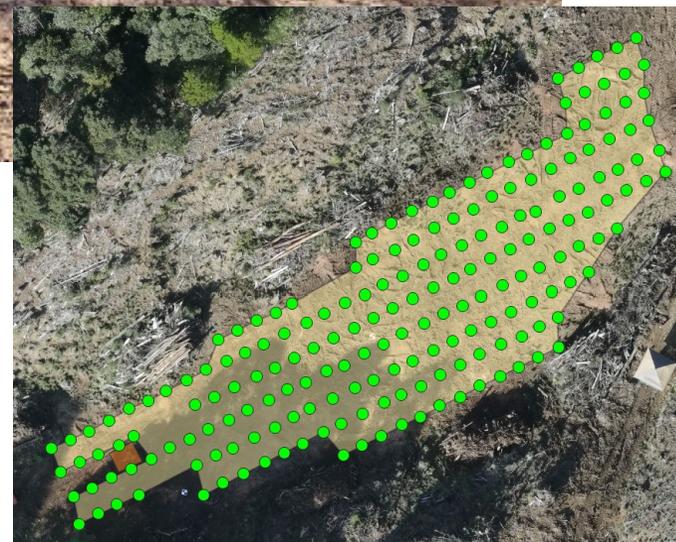
GNSSアンテナ付き穴掘り器

苗木の検知が難しい事もあり、GNSSアンテナ付き穴掘り器を使って、疑似植栽を設置。穴掘りと同時に植栽場所の座標データ取得。座標データは後日、自動走行システムのマップ上に設定。

疑似植栽の設置

位置情報を地図画面にプロット

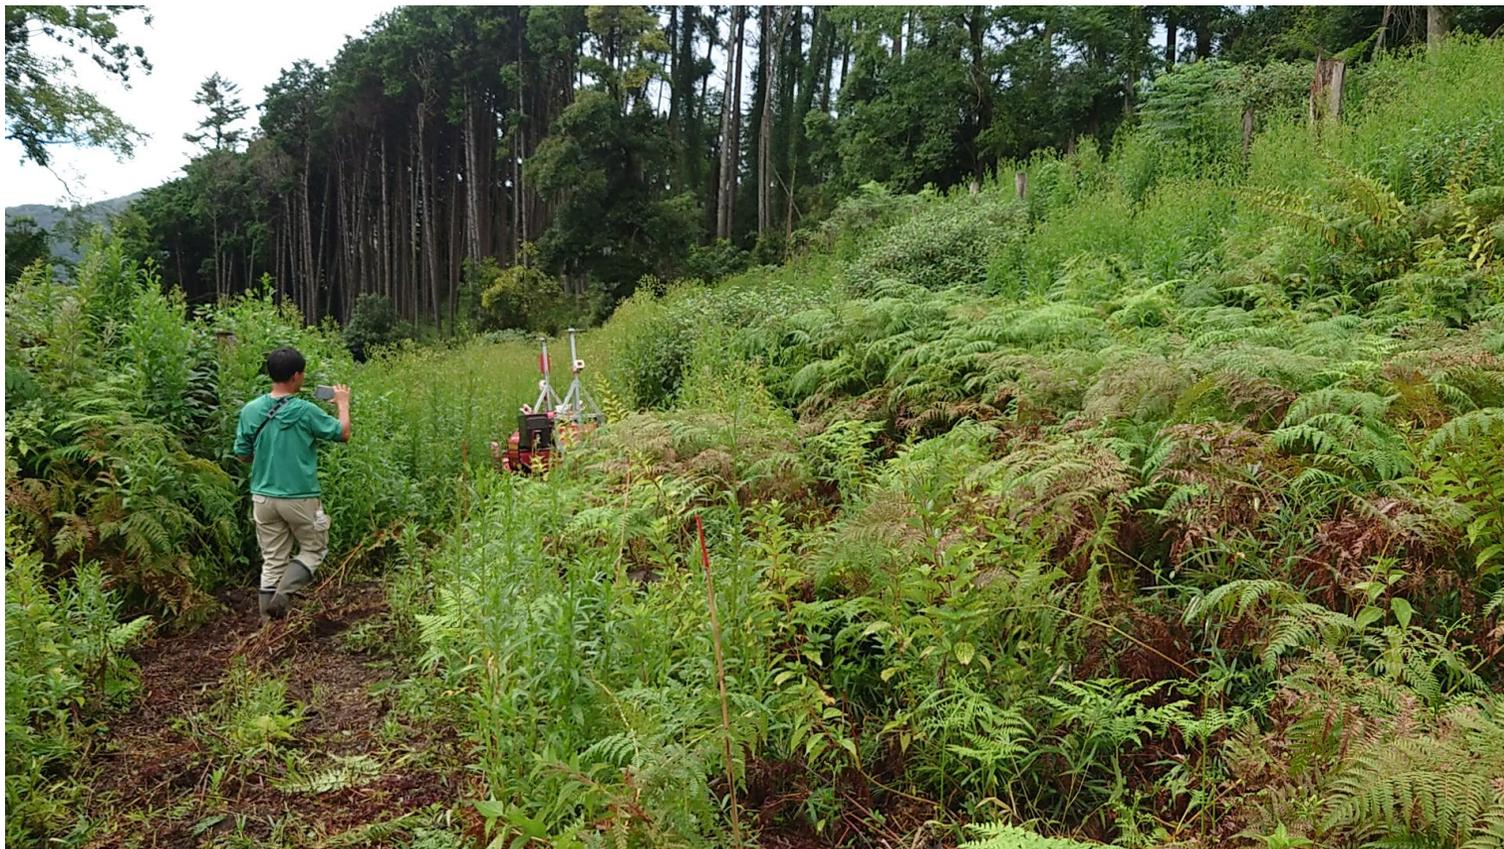
第1回実証実験について（8月実施）

疑似植栽（列間2.5m、苗間2m）を横植えて設置。横傾斜地での下刈試験を実施した。

結果：本実証における初めての現場実証では、横傾斜に対応できる制御システムが未実装であったことから、横滑りによる走行誤差が大きかった。

また、伐根だけでなく林地残材が多数残っている現場であったため、エリア全体の16%の面積しか自動走行を行えなかった。

⇒第一回実証実験は、実証現場の残材量の特異性と車両の横傾斜へのクローラ制御が不完全であった事から、横植えに対する検証が上手く行かなかった。

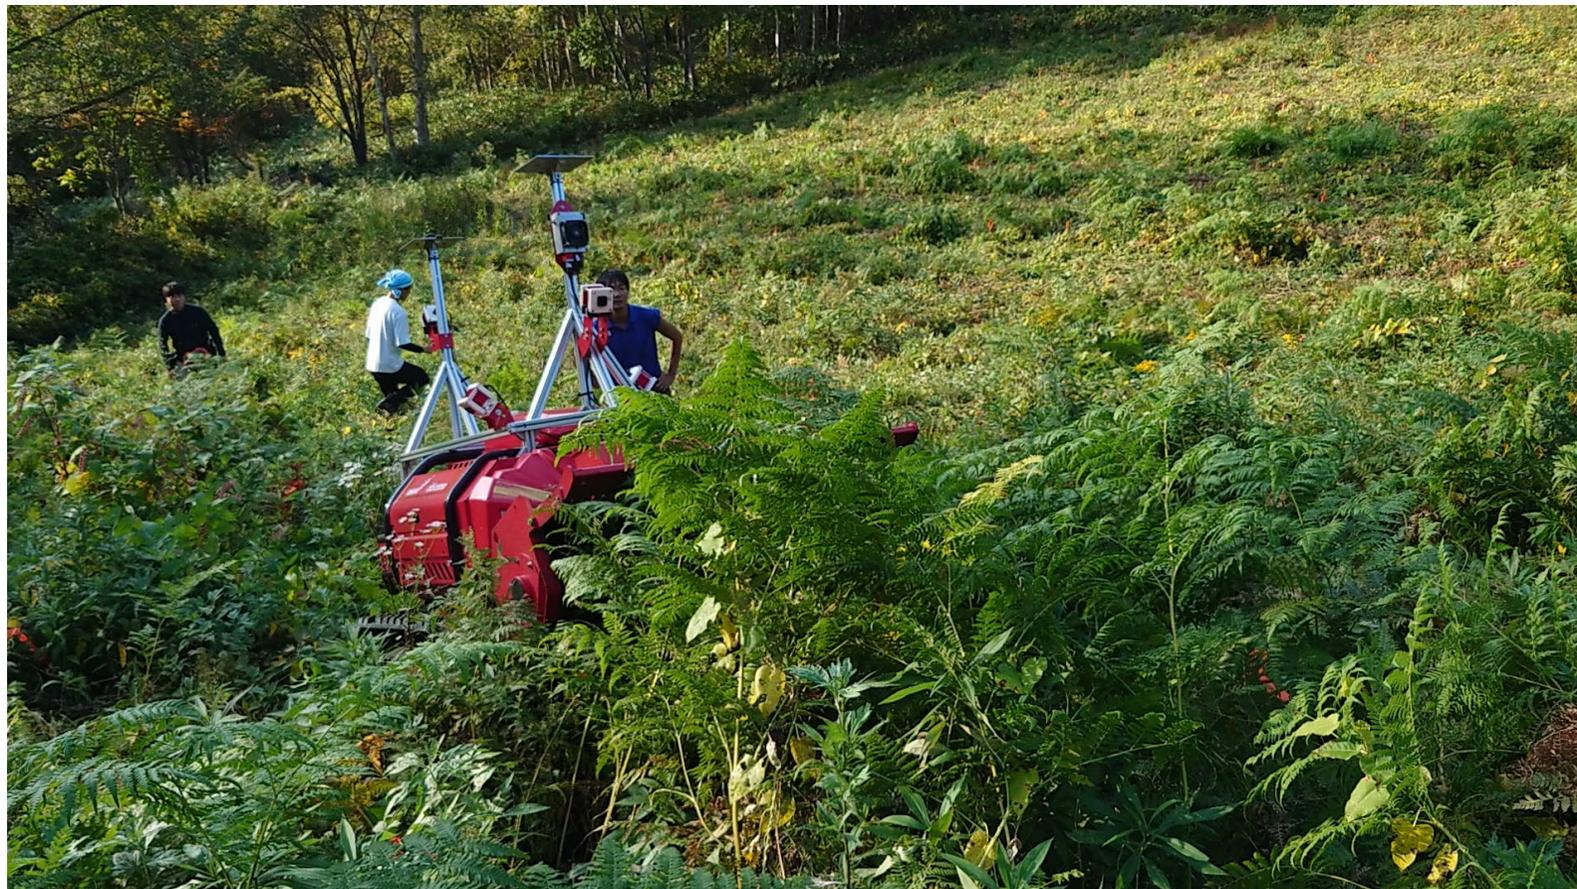
第2回実証実験について（10月実施）

植栽3年目のトドマツ造林地にて、縦傾斜での下刈試験を実施した。
※列間(約2~3m)、苗間(約1.5m)の縦植え植栽

結果：本実証現場【最大傾斜26度（縦傾斜）】において、自動運転が出来る事が確認できた。自動運転の下刈速度は、計算上は、1haあたり、7時間6分となり、刈払機による作業に比べて、**3.5倍の効率性**がある事を確認。※苗間の刈り残し面積は考慮せず。

⇒横傾斜対応の問題は引き続き残っているが、縦植えの現場では下刈は行える事を確認した。

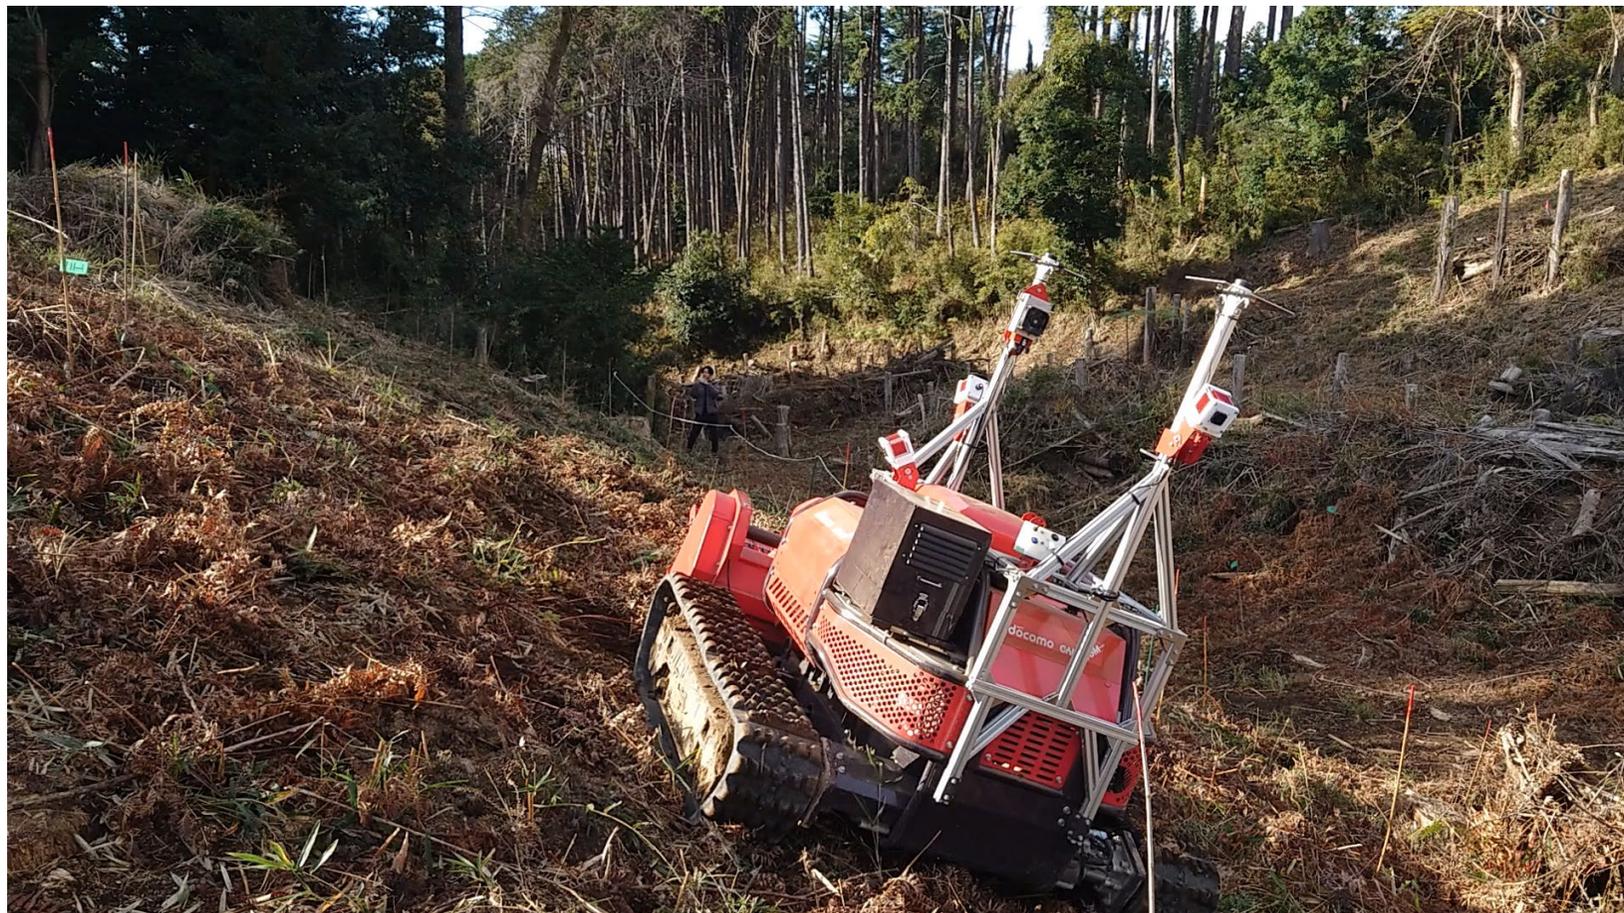
【残課題への対応】横傾斜制御の機能追加（12月実施）

第一回実証実験で、走行誤差が大きかった横傾斜に対して、制御プログラムを追加。横斜度約20度の横傾斜にて走行テストを行った。

全体走行の内、87%については、走行誤差を30cm未満に抑える事ができた。（8月時点は51%）

また、傾斜無しの場合、全体の97%。傾斜10度の場合は全体の72%を走行誤差20cm未満に抑える事が出来た。

※横傾斜地は、地質、地面のコンディションにより、走行誤差が大きく変わる。

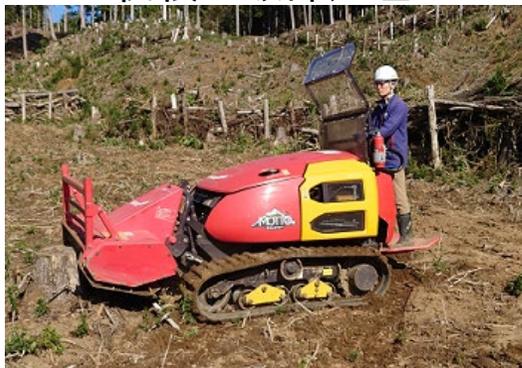
伐根の破碎処理

第3回実証実験では、伐根の破碎処理も合わせて、下刈りの自動化の施業効率の検証を行った。

※千葉県では、植栽後3年に亘り、下刈りを実施する事から、3年間の累積時間で施業効率を比較
走行の妨げとなった残材の撤去、伐根を全て多目的造林機械(キャニコム社製の山もつとモット)で粉碎した上で、植栽
計画時の列間を2.5mに設定。

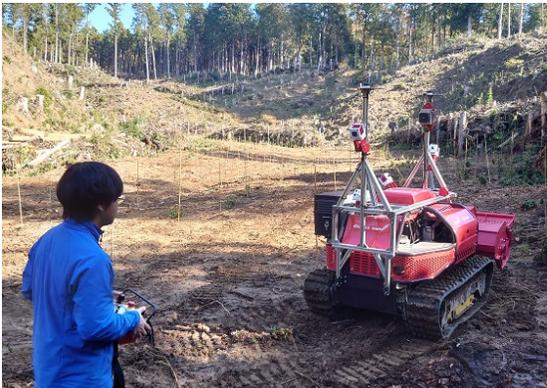
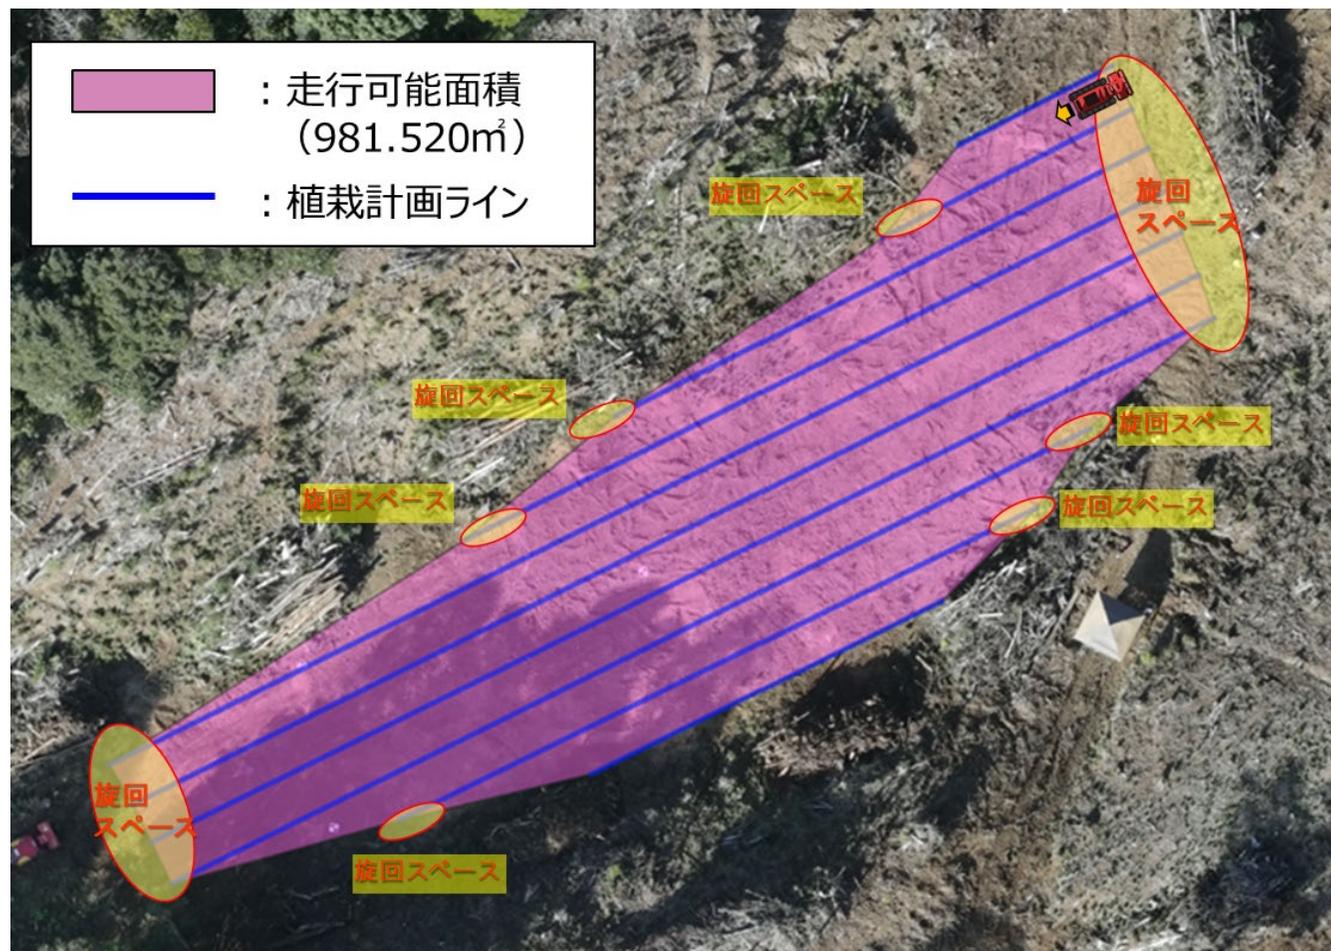
ラジコン走行によるルート生成

自動走行用のルート作成は、ラジコンにて一度、走行させた後、ラジコンの走行ログから、自動生成した。

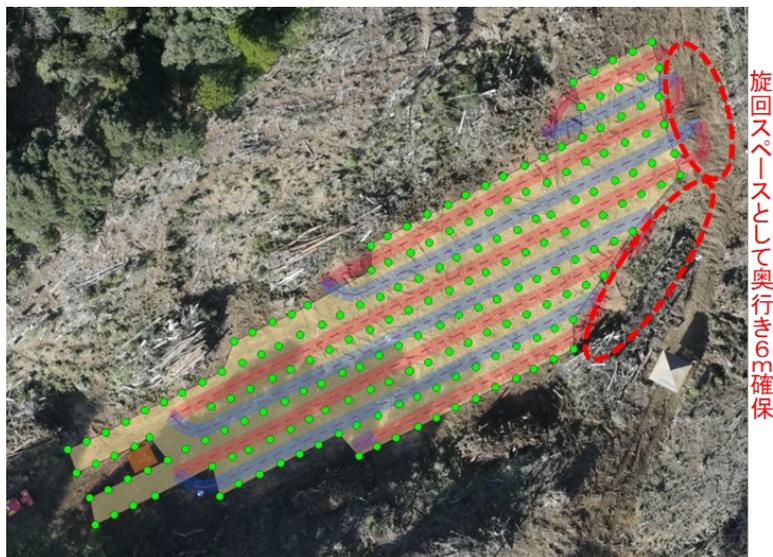
①片道走行

走行ルートは、片道走行、往復走行、苗間にモア部分を入れる差し込み走行の3パターンで実施した。

※疑似植栽は、列間は2.5m。苗間は2.0mで設置。

なお、車体の旋回スペースを植栽ライン前後に6m確保した事で、施業エリアは小さくなっている。

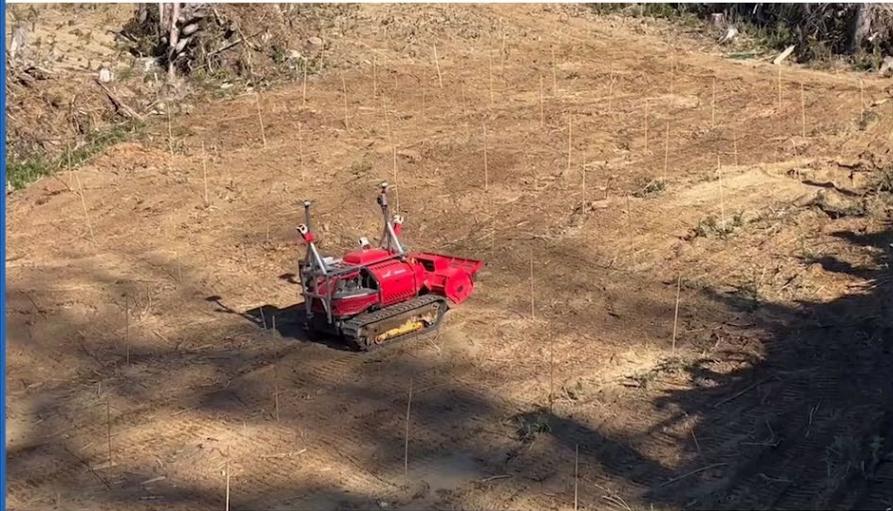
車体走行映像

実証において、苗木と見立てた疑似植栽への接触はなかった。

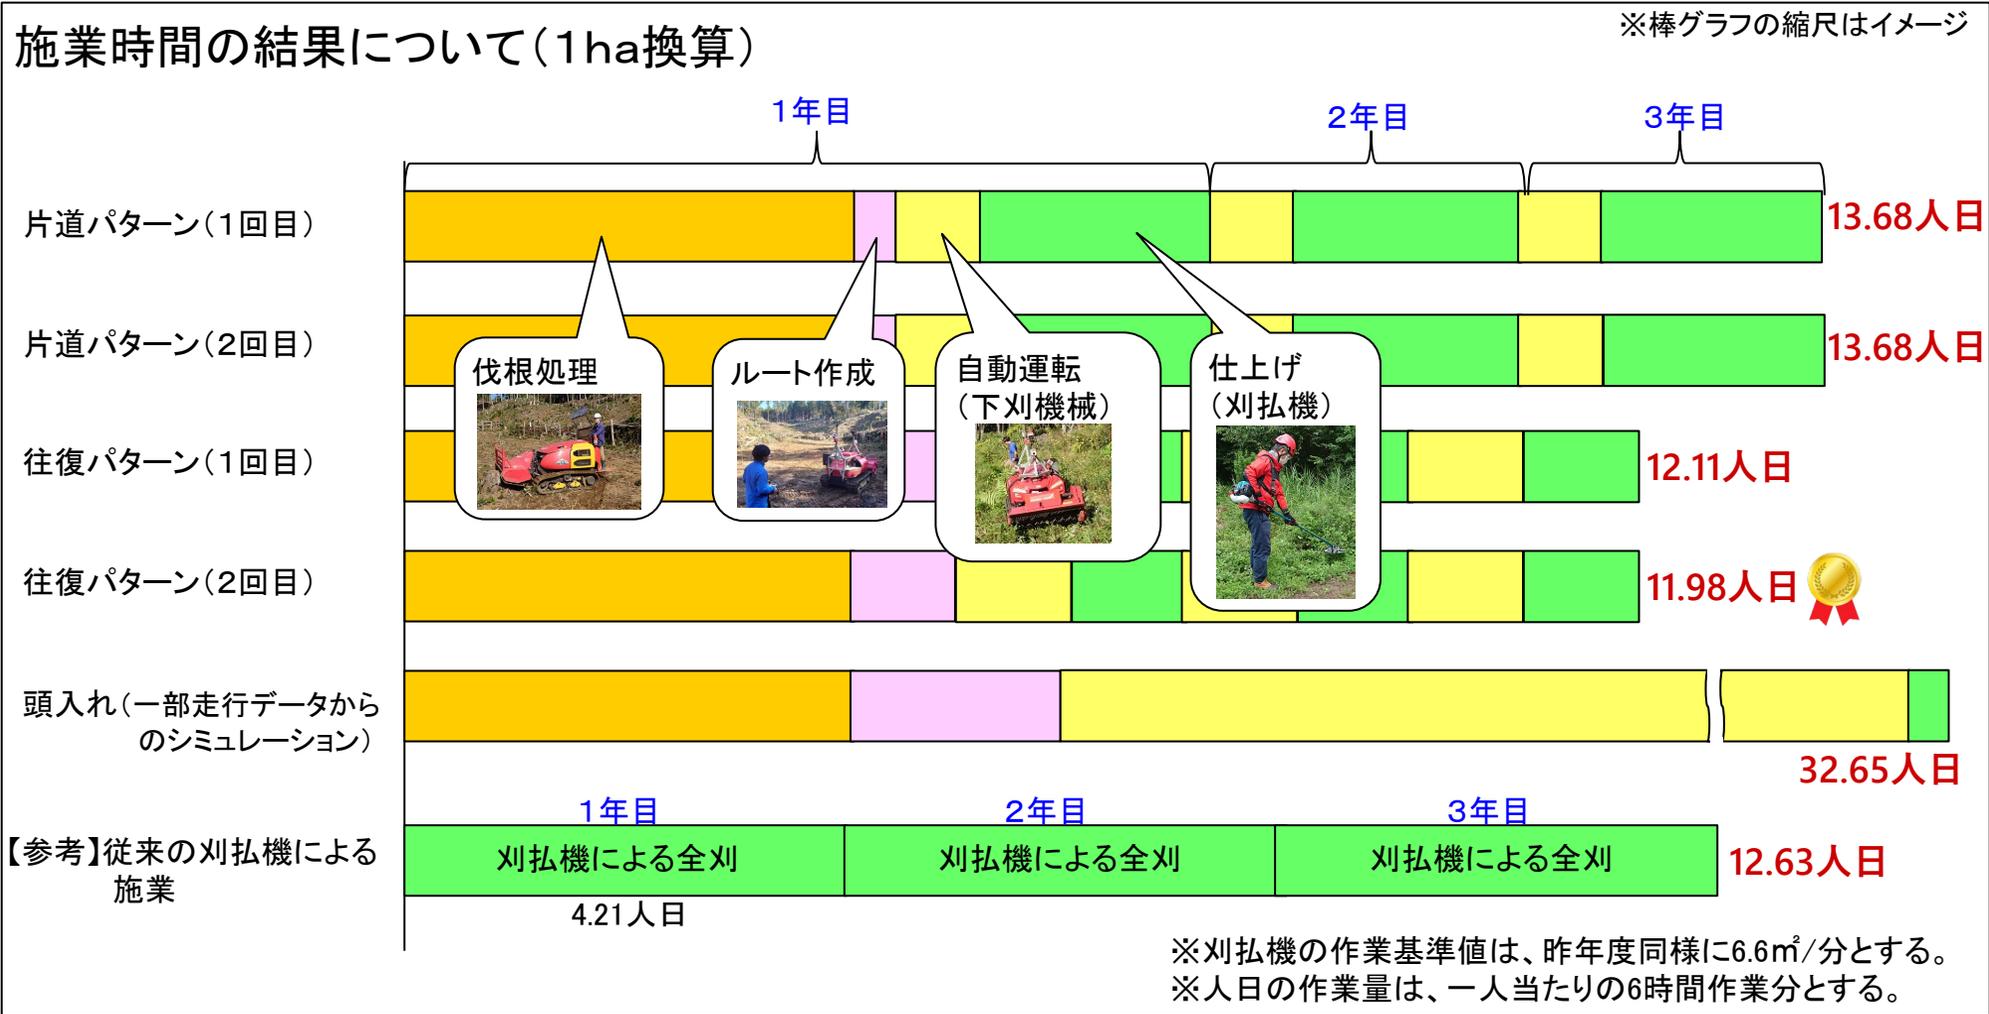
【実証結果】下刈りの作業効率について

1ha換算した結果、最も作業時間が短くなったものが往復パターンであった。
 なお、伐根の破碎処理は、1haあたり、877本を処理した事となり、総時間は4.97人日となっている。
 よって、今回の実証では、1年目に「伐根の破碎処理」や「ルート設定」を行ったとしても、3年以上の下刈りを行う場合には作業工数の削減が出来るという結果となった。

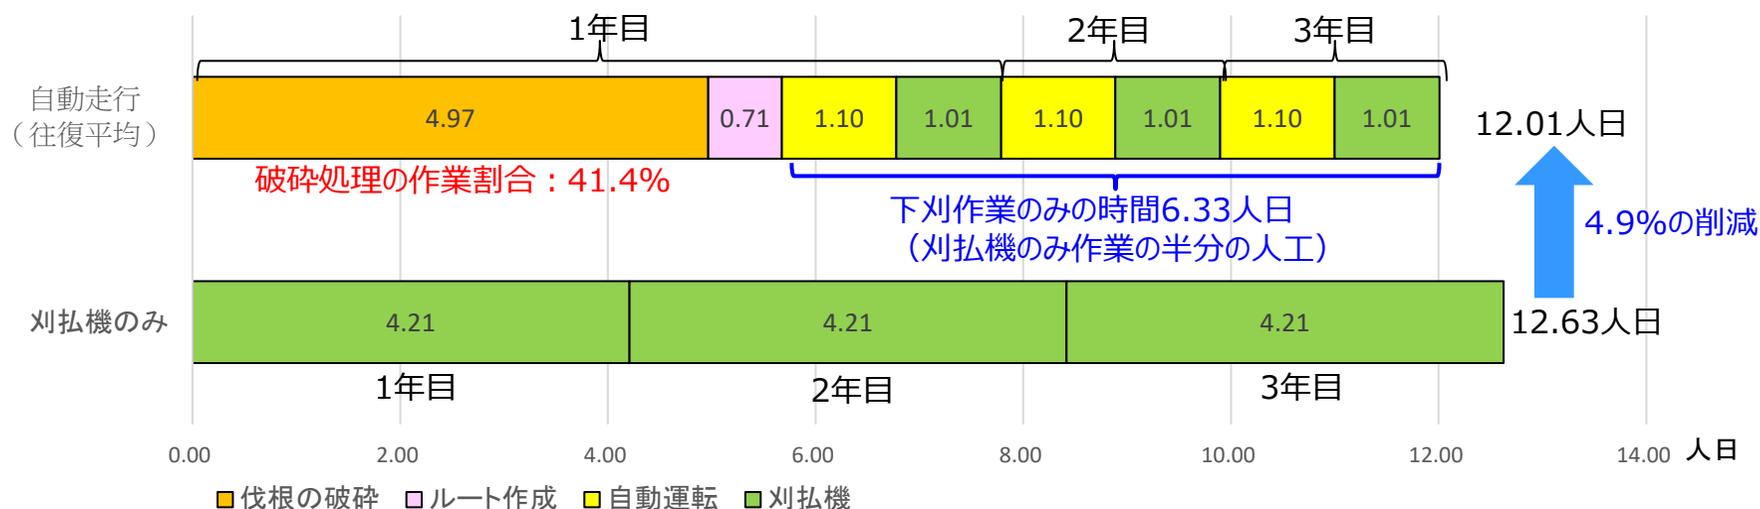
【1haあたりの下刈作業工数 ※全伐根を破碎】

施業カバー率の高い往復走行のパターンが、従来の刈払機作業と比べて、4.9%の工数削減できる結果となった。

伐根処理等の前工程作業を除いた下刈作業のみの人工数は6.33人日/haのため、下刈り作業としては施業時間を半分に短縮することが出来る。

※刈払機の作業基準値は、昨年度同様に6.6m²/分とする。
※人日の作業量は、一人当たりの6時間作業分とする。

⇒全体時間の内、伐根の破碎に時間を要した時間割合は41.4%。全伐根を破碎すると、時間ロスが大きくなる事から、伐根処理(植え付け前の植栽計画等)の方法について別途検討する必要がある。

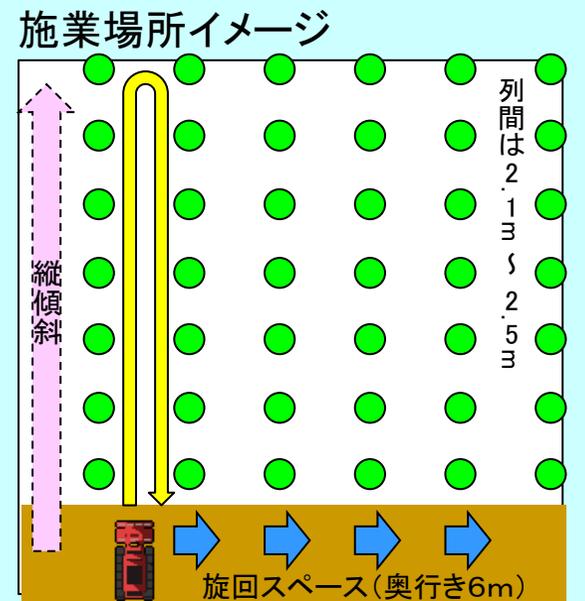
現時点で自動運転による施業が可能な場所

- 縦傾斜の縦植えの施業地。起点側に奥行き6mの旋回スペースが設けられる事。
※これまでの実証地の最大傾斜は26度だった。
- 走行の妨げとなる伐根は、除去していただく。
※可能であれば、走行エリア内の伐根は全部。
- 苗木検知は難しいので、直線走行できるように植栽して頂く。
※苗列の起点、終点の苗木だけは、認識出来る事。
