令和5年度  
埋設農薬の掘削処理に関する事業

報告書

発注機関:九州森林管理局

実施機関:国土防災技術株式会社

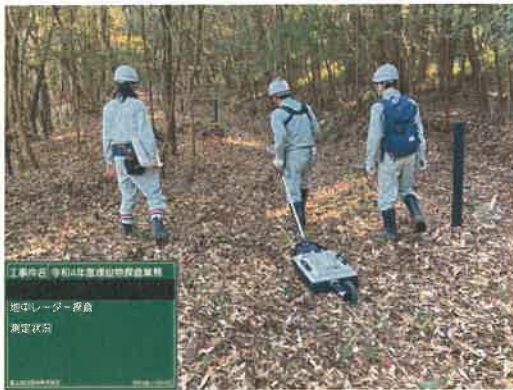
写真 2.1 地中レーダ探査状況（一次調査）

- ・ 一次調査の目的は、対象区域全域で2縦断（1.0mピッチ）の測線を配置して「埋設物」の可能性のある「異物反応」を概略確認することである。
- ・ 計測により得られた反射画像断面からは「異物反応」が広い範囲で確認されたが、地表の地形・植生条件から埋設された可能性のある5箇所を選定し、二次調査箇所とした。

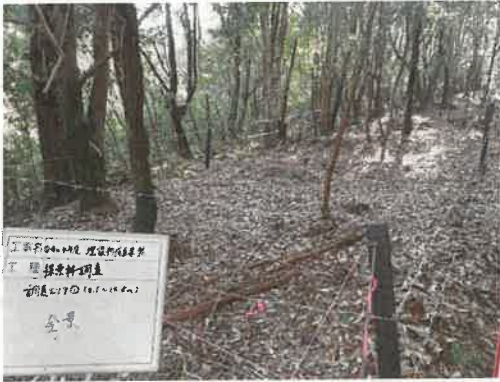
写真 2.3 地中レーダ探査(二次調査)測線設置状況

- ・ 二次調査の目的は、一次調査で選定された5箇所で格子状（1.0mピッチ）の測線を配置して「埋設物」の可能性のある「異物反応」を密に確認することである。
- ・ 反射画像断面から得られた「異物反応」の箇所を参考にして、探査棒調査地点（全143地点）を選定した。

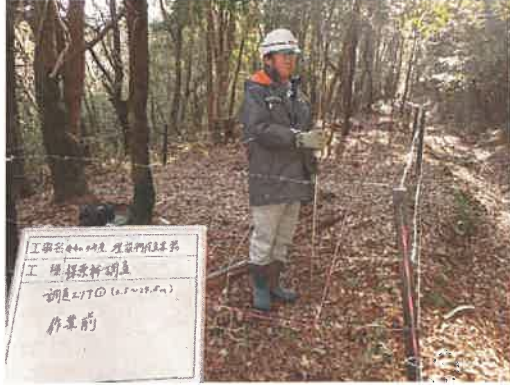
写真 2.5 探査棒調査状況（貫入中）

- ・ 探査棒調査の目的は、「埋設物」上端面深度の確認である。
- ・ 探査棒には簡易貫入試験機を使用し、貫入不能となった深度を測定した。また、引き抜いた後に先端の付着物および臭気を確認し、埋設物の有無を確認した。
- ・ 調査の結果、全 143 地点のうち、11 地点で「埋設物」が確認された。
- ・ 「埋設物」の反発感は地山の硬質部と見分けがつかず、簡易貫入試験機では埋設物に貫入しなかった。おそらく硬質に固化しているものと思われる。そのため本調査地の「埋設物」は、先端に付着したコンクリート粉と埋設物特有の臭気で判別した。

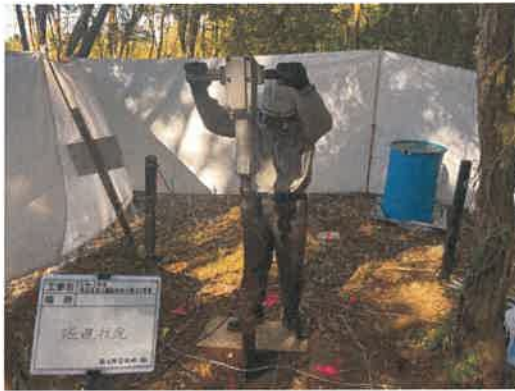
写真 3.1 軽量ボーリングによる試料採取状況

埋設農薬および周辺土壤は、複式ショベルおよび足場不要で可搬性に優れ立木間など狭所での作業に適する軽量ボーリングにより採取した。なお通常のコア採取ボーリングはロータリー式の送水掘りで実施されることが多いが、本調査で同法を採用した場合、注入した水が埋設農薬本体やその影響を受けた周辺土壤と接触することで汚染するため、環境負荷が大きくなると想定された。よって本調査ではロータリー式の送水掘りは採用せず、打撃式の無水ボーリング法を採用した。

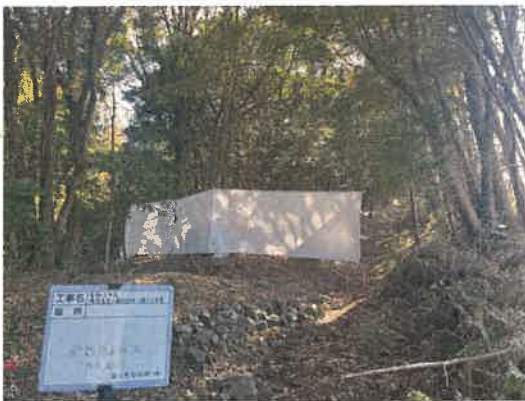
写真 3.3 飛散防止および立入り禁止措置状況

試料採取を行う際には、作業によって漏洩・飛散など汚染を拡大することの無いよう仮囲いを設置した。また周辺と作業エリアとの境界を明確に示し、関係者以外の立入り禁止措置を講じた。

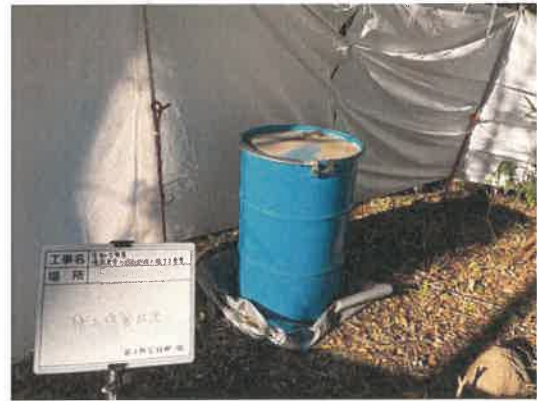
写真 3.4 汚染物の保管状況

農薬に直接接触していたビニルシート、土砂、モルタル等については汚染のおそれがあると考えられるので、汚染物として保管容器に移し替えた。

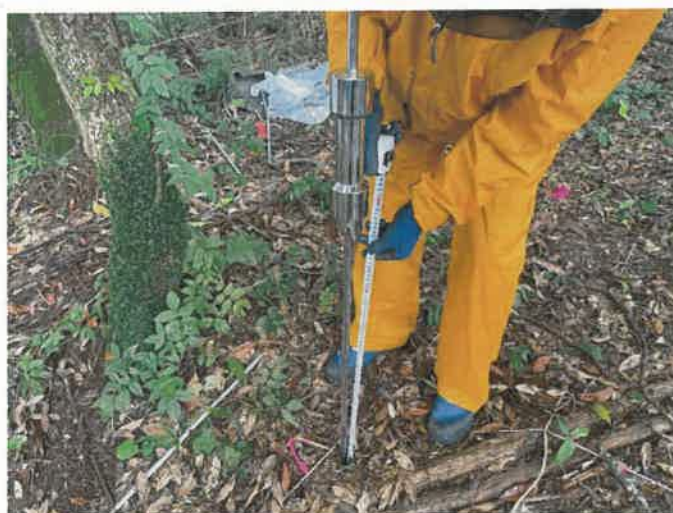
写真 4.1 探査棒貫入深度の計測状況

探査棒には簡易貫入試験機を使用し、貫入不能となった深度を測定した。探査棒を引き抜いた後に、先端の付着物および臭気を確認し、埋設物の有無を確認した。

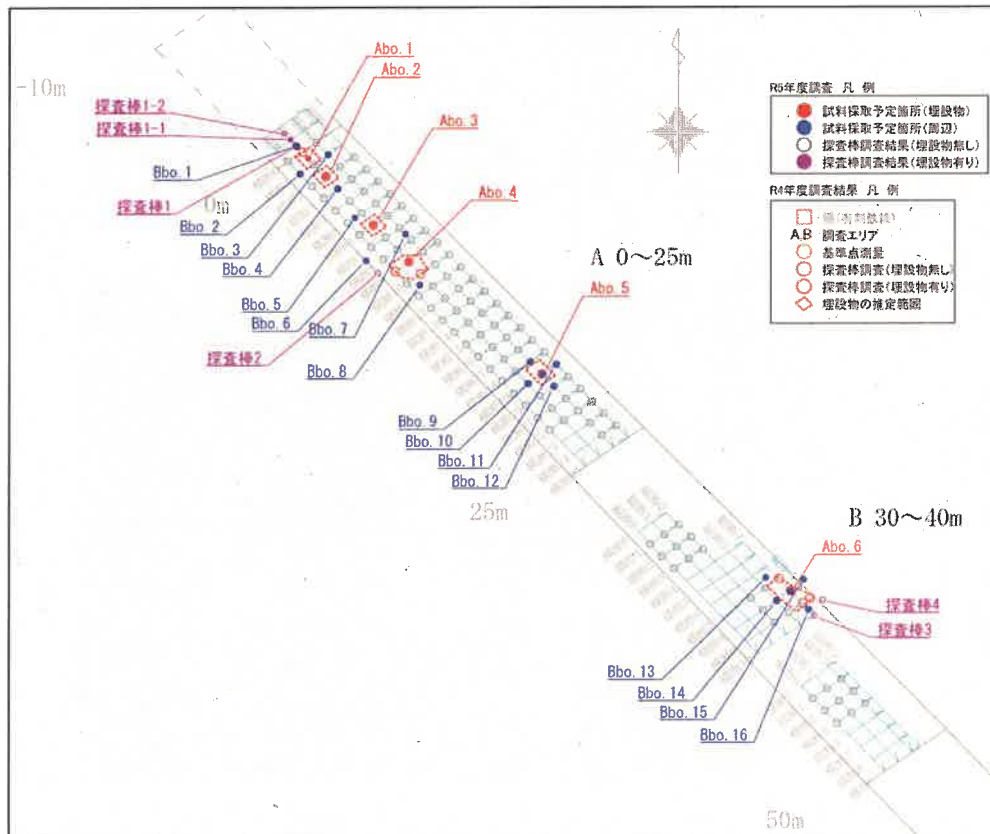
図 4.1 探査棒調査結果平面図 (調査ボーリングは当初計画)

調査の結果, No.探査棒 2~4 については埋設物が確認されなかったため, 掘削範囲の確定のために実施する試料採取 (Bbo.5~16) については予定箇所です質ボーリングを実施する。

調査エリア A の No.探査棒 1 については地表付近から礫が多く貫入不能であった。そのため, さらに外側の No.探査棒 1-1 で実施したところ, 深度 1.22m で埋設物が確認されたため, さらに外側の No.探査棒 1-2 で実施した結果, 埋設物が確認されなかった。このため, 掘削範囲の確定のために実施する試料採取 (Bbo.1) については, 当初の調査位置を変更して探査棒調査箇所である No.探査棒 1-2 で実施することとした。

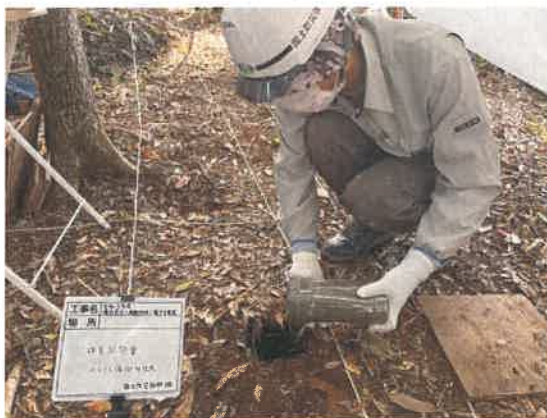
写真 5.1 セメンチング閉塞状況

なお、埋設物の厚さが想定よりなかったため埋設物（コンクリート片）の下面を貫いたボーリング孔については、埋設物が周辺へ散逸しないように、孔底からコンクリート片上面までセメンチングして閉塞した。

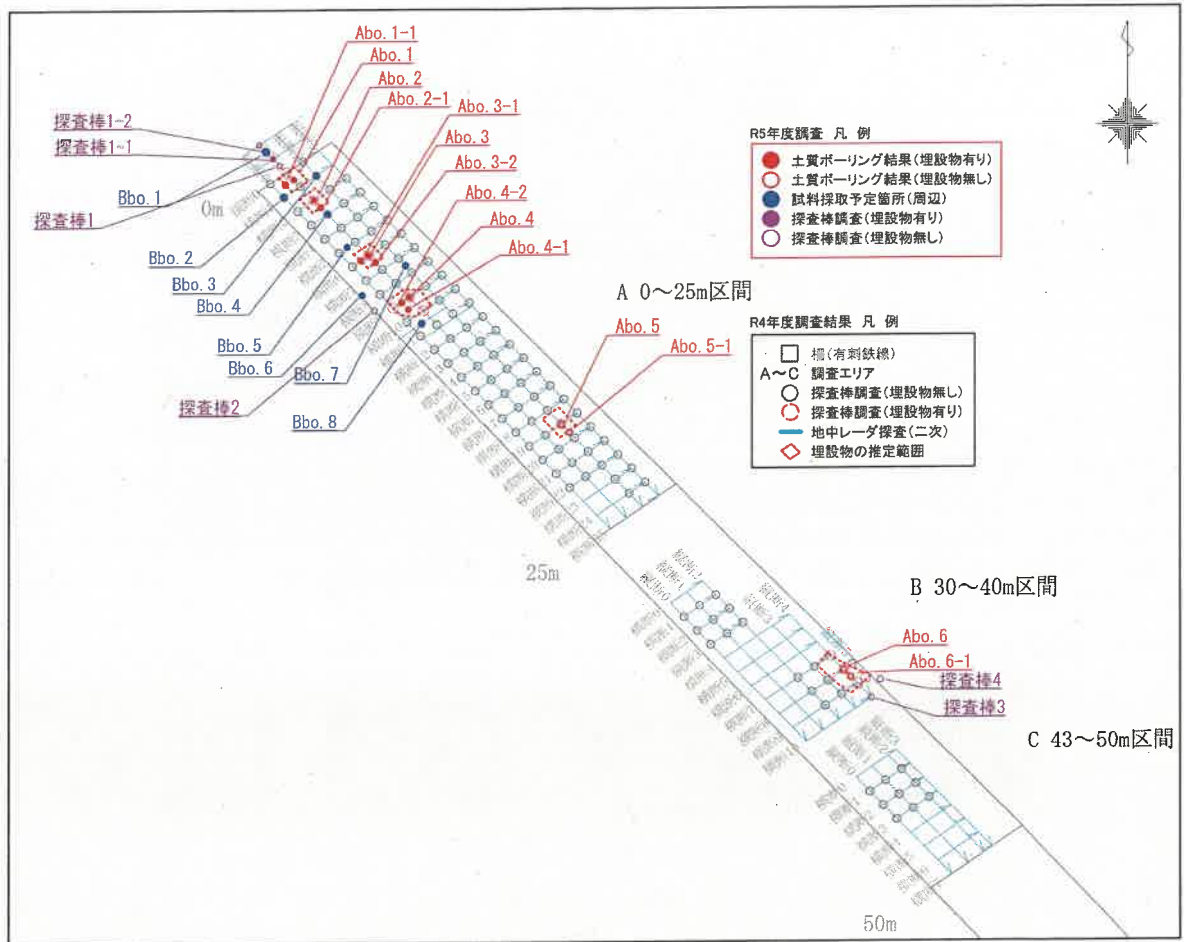
図 5.3 埋設物試料採取位置図

Abo.1, Abo.2, Abo.3, Abo.4 地点の 4 孔で埋設物が想定通り確認された。ただし採取された埋設物は厚さ 10~20cm 程度で想定より少量であったため、分析試料の必要量を確保するために各孔の直近に Abo.1-1, Abo.2-1, Abo.3-1, Abo.3-2, Abo.4-1, Abo.4-2 を追加削孔して各地点の試料を補充した。

Abo.5, Abo.6 地点で埋設物（コンクリート片）が確認されなかったため、それぞれの直近に Abo.5-1, Abo.6-1 を追加調査したが、両孔とも埋設物（コンクリート片）は確認されなかった。これにより、当該箇所には埋設物はないものと判断して、当初計画していた掘削範囲特定のための周辺調査 Bbo.9~Bbo.16 は実施しないものとした。なお、念のため調査エリア A で埋設物が確認された GL-1.4m で同様の土壌分析を実施した結果、農薬成分は確認されなかった。

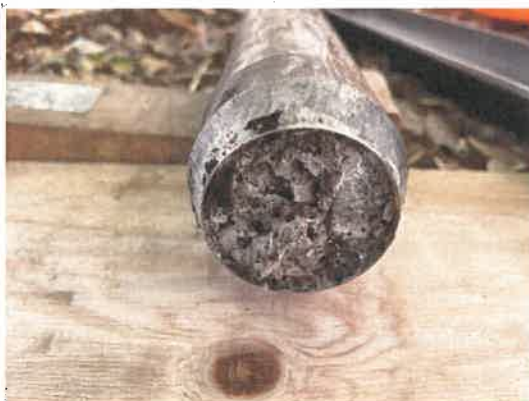
写真 5.2 コンクリート片採取状況 (Abo.4)

埋設物は軽量ボーリングでは棒状採取できない程度に固化していたものの、硬度は打撃により徐々に崩れる程度であった。なお硬度や臭気は一樣ではないことから片中での農薬の分布も一樣ではないと推察される。よって試料はばらつきを考慮して採取した片全体から均一に採取することとした。

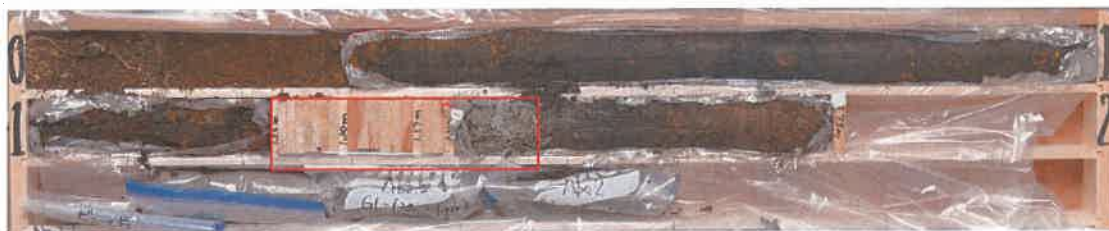
(3) Abo.2 (掘削長 : 1.73m)

深度 (GL-m)	地層	色	特徴
0.00 ~ 1.23	埋め土	茶褐色～黄褐色	黄褐色の粘土が混在する。植物根を混入。
1.23 ~ 1.48	コンクリート	灰色	固結したコンクリート。刺激臭あり。
1.48 ~ 1.58	埋め土	茶褐色～黄褐色	黄褐色の粘土が混在する。
1.58 ~ 1.73	強風化層	茶褐色	強く風化した粘土状コア。やや岩組織は残る。

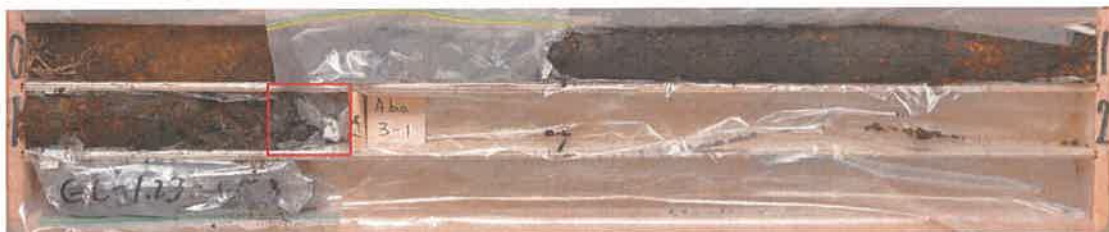
(6) Abo.3-1 (掘削長 : 1.30m)

深度 (GL-m)	地層	色	特徴
0.00 ~ 1.23	埋め土	茶褐色～黄褐色	黄褐色の粘土が混在する。植物根を混入。
1.23 ~ 1.30	コンクリート	灰色	固結したコンクリート。刺激臭あり。

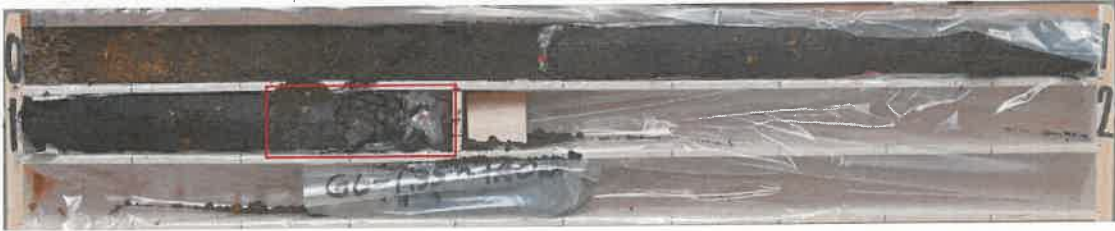
(7) Abo.3-2 (掘削長 : 1.40m)

深度 (GL-m)	地層	色	特徴
0.00 ~ 1.22	埋め土	茶褐色～黄褐色	黄褐色の粘土が混在する。植物根を混入。
1.22 ~ 1.40	コンクリート	灰色	固結したコンクリート。刺激臭あり。

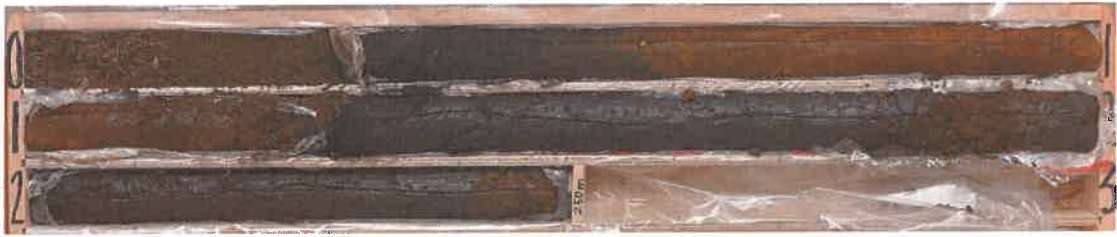
(11) Abo.5 (掘削長 : 2.50m)

深度 (GL-m)	地層	色	特徴
0.00 ~ 0.50	褐色森林土	暗黄褐色	植物根を含む。粘性は無し。
0.50 ~ 1.80	強風化層	黄褐色～茶褐色	GL-0.5m～1.3mは粘性がやや弱く、GL-1.3m～1.8mはやや粘性強い。
1.80 ~ 2.50	強風化層	茶褐色～暗緑色	強く風化した粘土状コア。やや岩組織は残る。

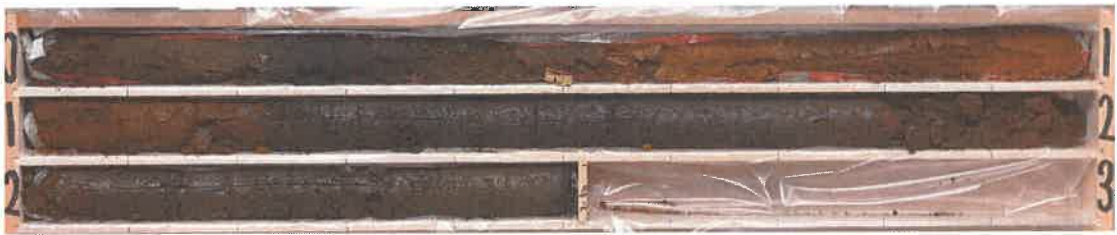
(12) Abo.5-1 (掘削長 : 2.50m)

深度 (GL-m)	地層	色	特徴
0.00 ~ 0.50	褐色森林土	暗黄褐色	植物根を含む。粘性は無し。
0.50 ~ 1.80	強風化層	黄褐色～茶褐色	GL-0.5m～1.3mは粘性がやや弱く、GL-1.3m～1.8mはやや粘性強い。
1.80 ~ 2.50	強風化層	茶褐色～暗緑色	強く風化した粘土状コア。やや岩組織は残る。

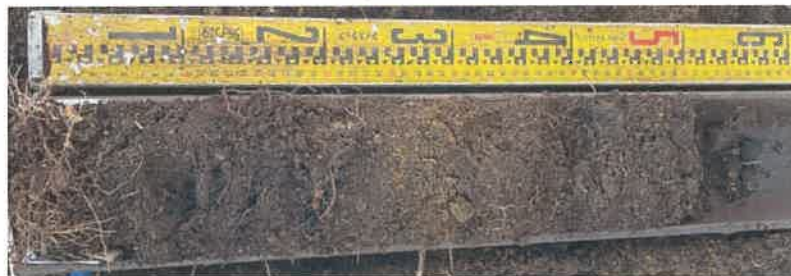
(1) No.1 (掘削長 : 0.5m)

深度 (GL-m)	地層	色	特徴
0.00 ~ 0.50	埋め土	茶褐色~黄褐色	黄褐色の粘土が混在する。

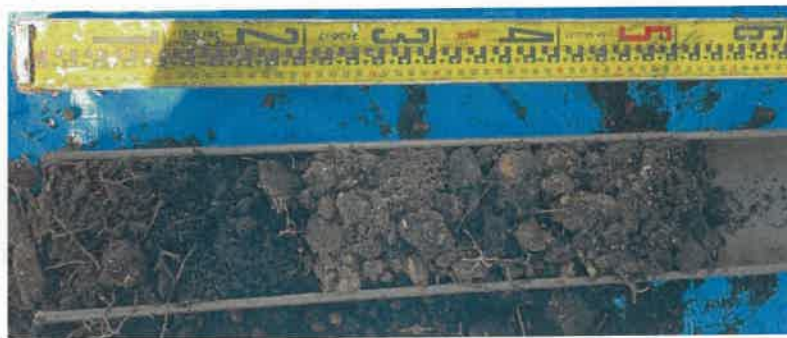
(2) No.2 (掘削長 : 0.5m)

深度 (GL-m)	地層	色	特徴
0.00 ~ 0.50	埋め土	茶褐色～黄褐色	黄褐色の粘土が混在する。

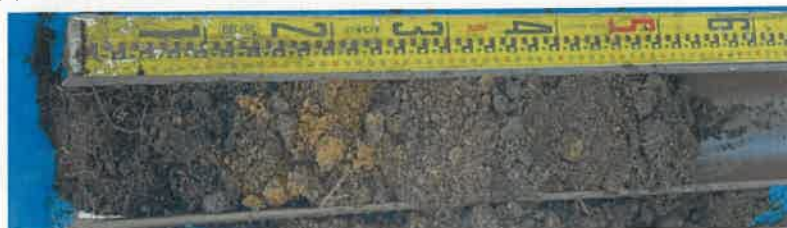
(3) No.3 (掘削長 : 0.5m)

深度 (GL-m)	地層	色	特徴
0.00 ~ 0.50	埋め土	茶褐色～黄褐色	黄褐色の粘土が混在する。

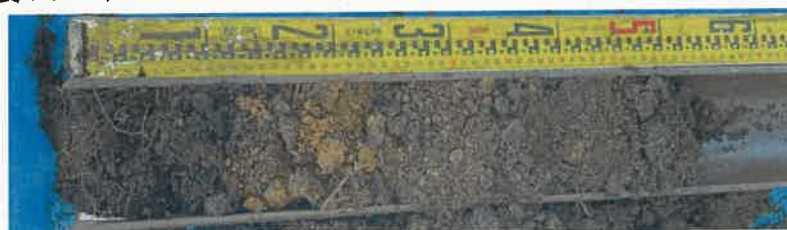
(4) No.4 (掘削長 : 0.5m)

深度 (GL-m)	地層	色	特徴
0.00 ~ 0.50	埋め土	茶褐色～黄褐色	黄褐色の粘土が混在する。植物根を混入。

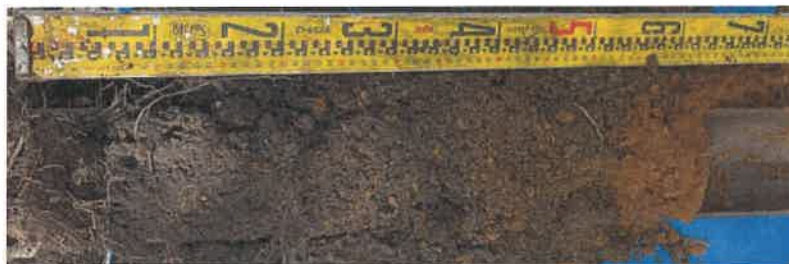
(5) No.5 (掘削長 : 0.6m)

深度 (GL-m)	地層	色	特徴
0.00 ~ 0.50	埋め土	茶褐色～黄褐色	黄褐色の粘土が混在する。植物根を混入。
0.50 ~ 0.60	強風化層	茶褐色	強く風化した粘土状コア。やや岩組織は残る。

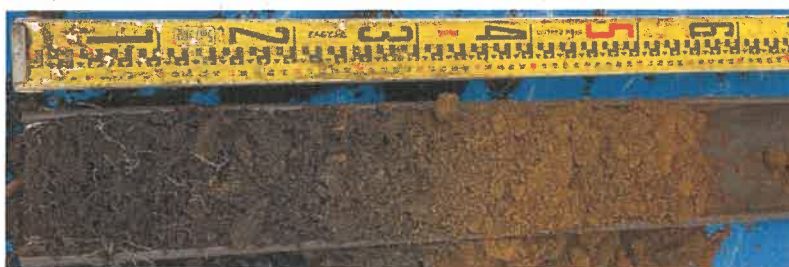
(6) No.6 (掘削長 : 0.5m)

孔番号	深度 (GL-m)	地層	色	特徴
No. 6	0.00 ~ 0.30	埋め土	茶褐色～黄褐色	黄褐色の粘土が混在する。植物根を混入。
	0.30 ~ 0.50	強風化層	茶褐色	強く風化した粘土状コア。やや岩組織は残る。

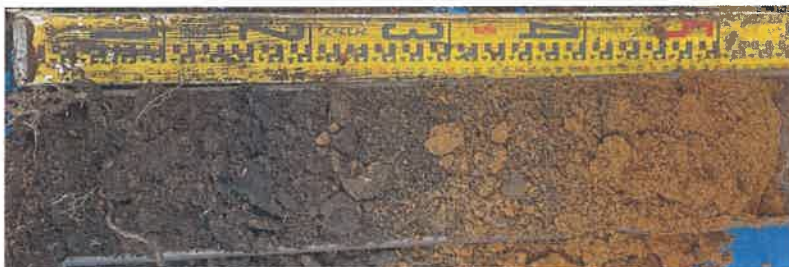
(7) No.7 (掘削長 : 0.5m)

深度 (GL-m)	地層	色	特徴
0.00 ~ 0.30	褐色森林土	暗褐色	植物根を含む。粘性は無し。
0.30 ~ 0.50	強風化層	茶褐色	強く風化した粘土状コア。やや岩組織は残る。

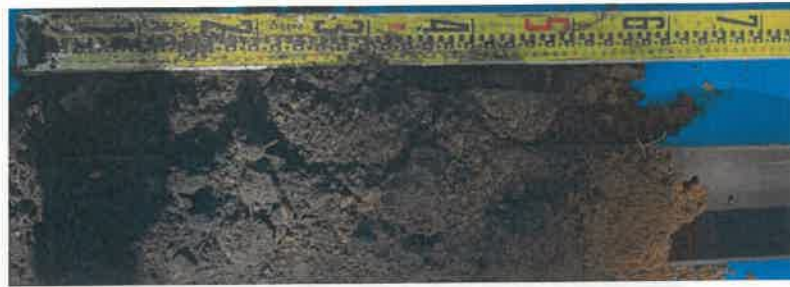
(8) No.8 (掘削長 : 0.5m)

深度 (GL-m)	地層	色	特徴
0.00 ~ 0.40	褐色森林土	暗褐色	植物根を含む。粘性は無し。
0.40 ~ 0.50	強風化層	茶褐色	強く風化した粘土状コア。やや岩組織は残る。

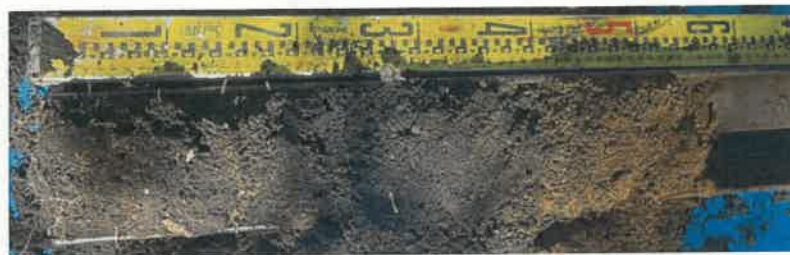
(9) No.9 (掘削長 : 0.5m)

深度 (GL-m)	地層	色	特徴
0.00 ~ 0.40	褐色森林土	暗褐色	植物根を含む。粘性は無し。
0.40 ~ 0.50	強風化層	茶褐色	強く風化した粘土状コア。やや岩組織は残る。

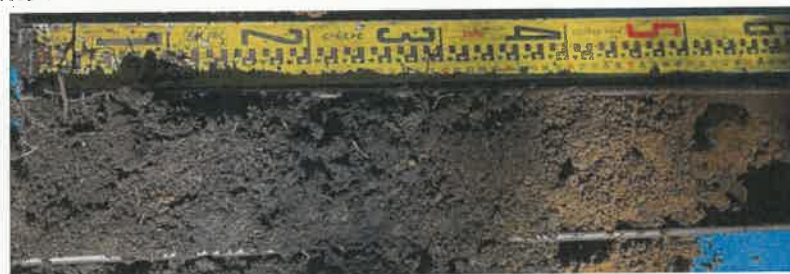
(10) No.10 (掘削長 : 0.5m)

深度 (GL-m)	地層	色	特徴
0.00 ~ 0.40	褐色森林土	暗褐色	植物根を含む。粘性は無し。
0.40 ~ 0.50	強風化層	茶褐色	強く風化した粘土状コア。やや岩組織は残る。

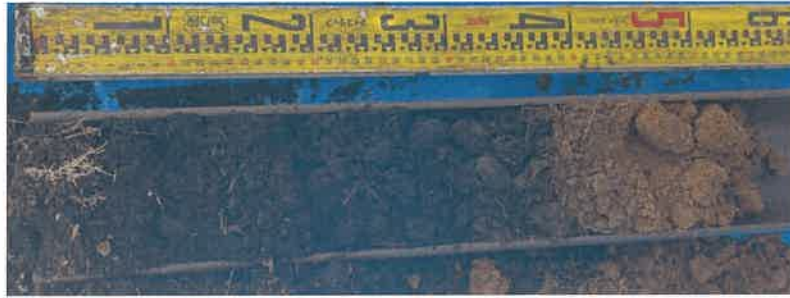
(11) No.11 (掘削長 : 0.5m)

深度 (GL-m)	地層	色	特徴
0.00 ~ 0.40	褐色森林土	暗褐色	植物根を含む。粘性は無し。
0.40 ~ 0.50	強風化層	茶褐色	強く風化した粘土状コア。やや岩組織は残る。

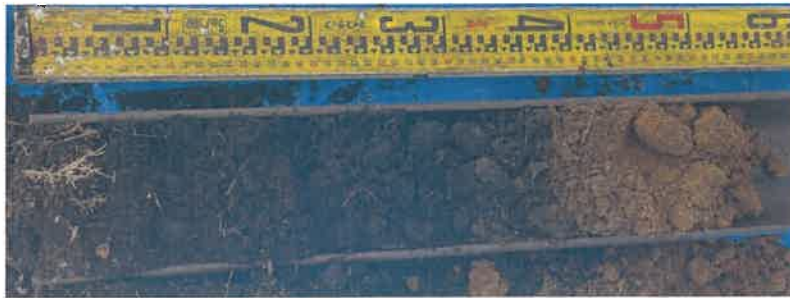
(12) No.12 (掘削長 : 0.5m)

深度 (GL-m)	地層	色	特徴
0.00 ~ 0.40	褐色森林土	暗褐色	植物根を含む。粘性は無し。
0.40 ~ 0.50	強風化層	茶褐色	強く風化した粘土状コア。やや岩組織は残る。

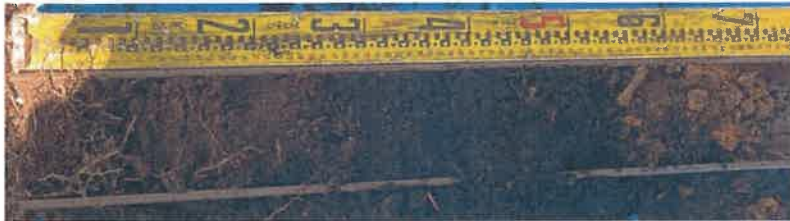
(13) No.13 (掘削長 : 0.6m)

深度 (GL-m)	地層	色	特徴
0.00 ~ 0.50	褐色森林土	暗褐色	植物根を含む。粘性は無し。
0.50 ~ 0.60	強風化層	茶褐色	強く風化した粘土状コア。やや岩組織は残る。

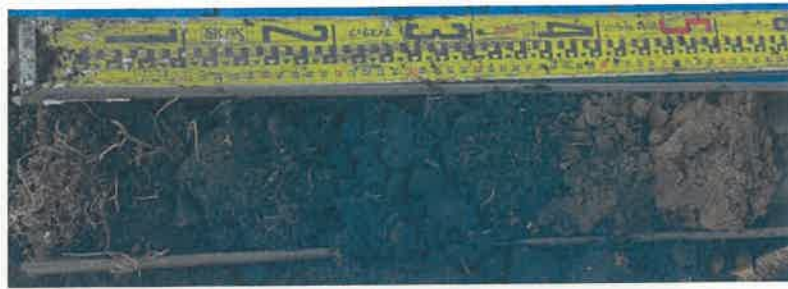
(14) No.14 (掘削長 : 0.5m)

深度 (GL-m)	地層	色	特徴
0.00 ~ 0.45	褐色森林土	暗褐色	植物根を含む。粘性は無し。
0.45 ~ 0.50	強風化層	茶褐色	強く風化した粘土状コア。やや岩組織は残る。

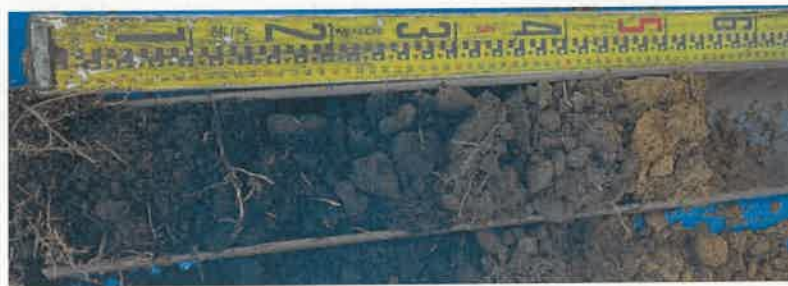
(15) No.15 (掘削長 : 0.5m)

深度 (GL-m)	地層	色	特徴
0.00 ~ 0.45	褐色森林土	暗褐色	植物根を含む。粘性は無し。
0.45 ~ 0.50	強風化層	茶褐色	強く風化した粘土状コア。やや岩組織は残る。

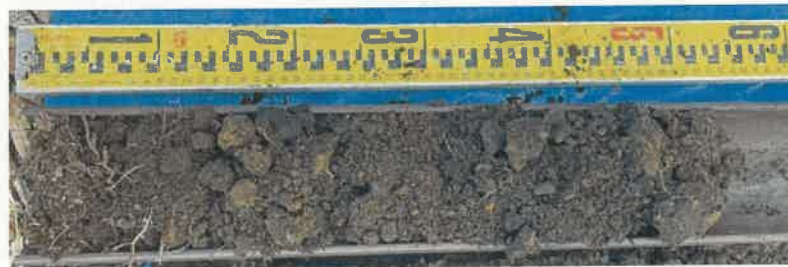
(16) No.16 (掘削長 : 0.5m)

深度 (GL-m)	地層	色	特徴
0.00 ~ 0.50	埋め土	茶褐色～黄褐色	黄褐色の粘土が混在する。植物根を混入。

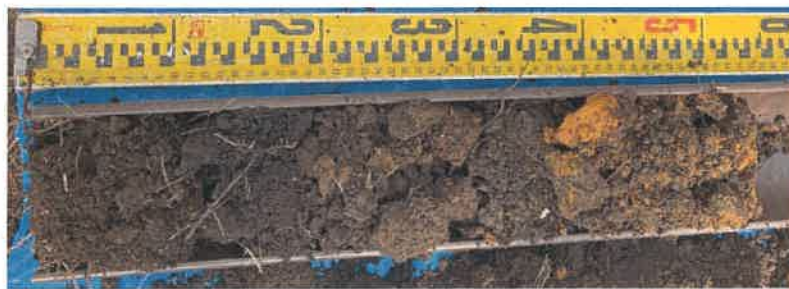
(17) No.17 (掘削長 : 0.5m)

深度 (GL-m)	地層	色	特徴
0.00 ~ 0.50	埋め土	茶褐色~黄褐色	黄褐色の粘土が混在する。植物根を混入。

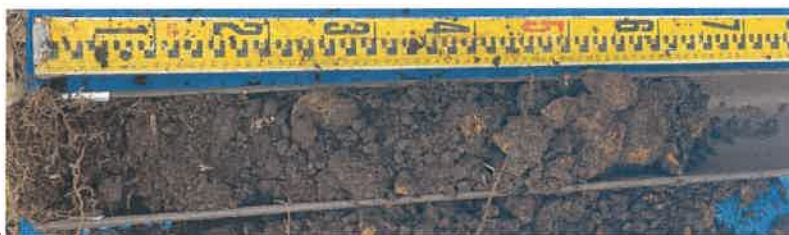
(18) No.18 (掘削長 : 0.5m)

深度 (GL-m)	地層	色	特徴
0.00 ~ 0.50	埋め土	茶褐色~黄褐色	黄褐色の粘土が混在する。植物根を混入。

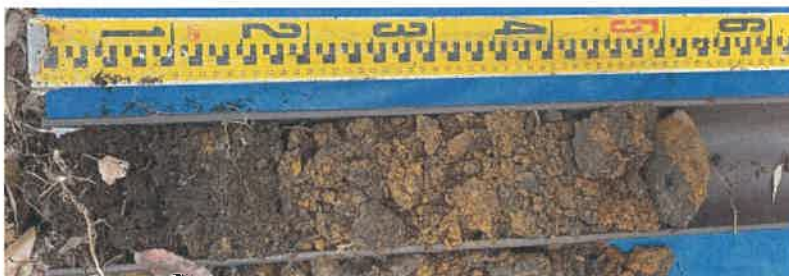
(19) No.19 (掘削長 : 0.5m)

深度 (GL-m)	地層	色	特徴
0.00 ~ 0.20	埋め土	茶褐色~黄褐色	黄褐色の粘土が混在する。植物根を混入。
0.20 ~ 0.50	強風化層	茶褐色	強く風化した粘土状コア。やや岩組織は残る。

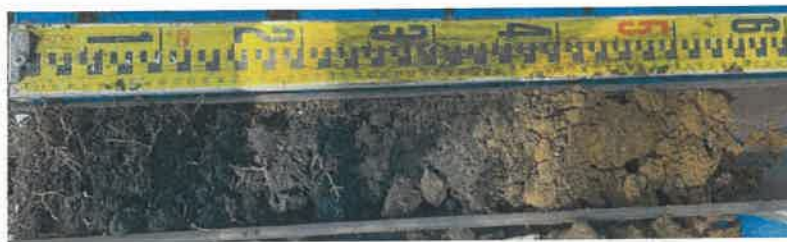
(20) No.20 (掘削長 : 0.5m)

深度 (GL-m)	地層	色	特徴
0.00 ~ 0.35	褐色森林土	暗褐色	植物根を含む。粘性は無し。
0.35 ~ 0.50	強風化層	茶褐色	強く風化した粘土状コア。やや岩組織は残る。

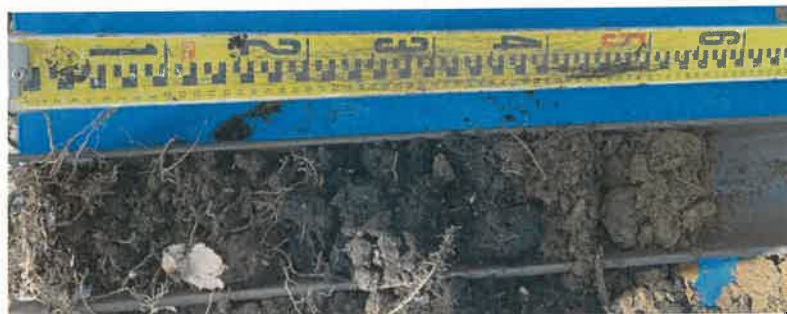
(21) No.21 (掘削長 : 0.5m)

深度 (GL-m)	地層	色	特徴
0.00 ~ 0.40	褐色森林土	暗褐色	植物根を含む。粘性は無し。
0.40 ~ 0.50	強風化層	茶褐色	強く風化した粘土状コア。やや岩組織は残る。

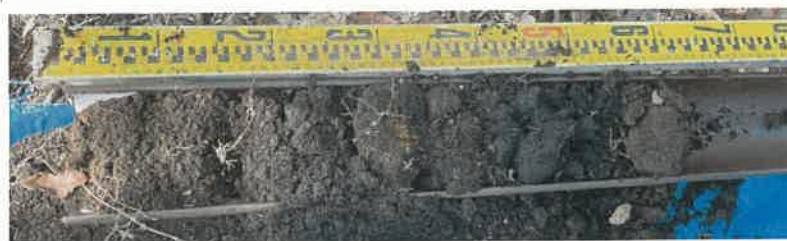
(22) No.22 (掘削長 : 0.5m)

深度 (GL-m)	地層	色	特徴
0.00 ~ 0.35	埋め土	茶褐色~黄褐色	黄褐色の粘土が混在する。植物根を混入。
0.35 ~ 0.50	強風化層	茶褐色	強く風化した粘土状コア。やや岩組織は残る。

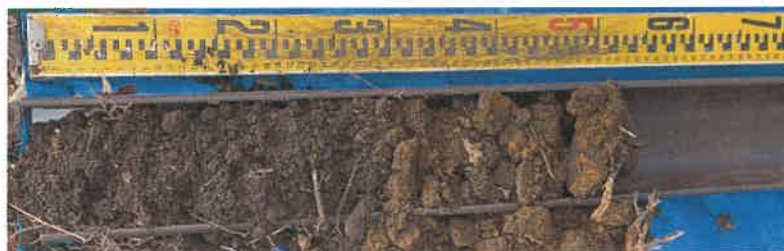
(23) No.23 (掘削長 : 0.5m)

深度 (GL-m)	地層	色	特徴
0.00 ~ 0.30	埋め土	茶褐色~黄褐色	黄褐色の粘土が混在する。植物根を混入。
0.30 ~ 0.50	強風化層	茶褐色	強く風化した粘土状コア。やや岩組織は残る。

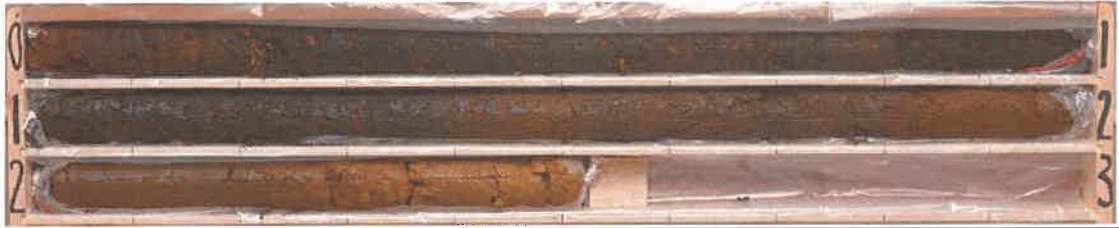
#### (1) Bbo.1 (掘削長：2.50m)

深度 (GL-m)	地層	色	特徴
0.00 ~ 1.40	埋め土	茶褐色～黄褐色	黄褐色の粘土が混在する。植物根を混入。
1.40 ~ 1.80	強風化層	暗褐色～茶褐色	粘性が強く、φ1cm未満の礫を含む。
1.80 ~ 2.50	強風化層	黄褐色～茶褐色	強く風化した粘土状コア。やや岩組織は残る。

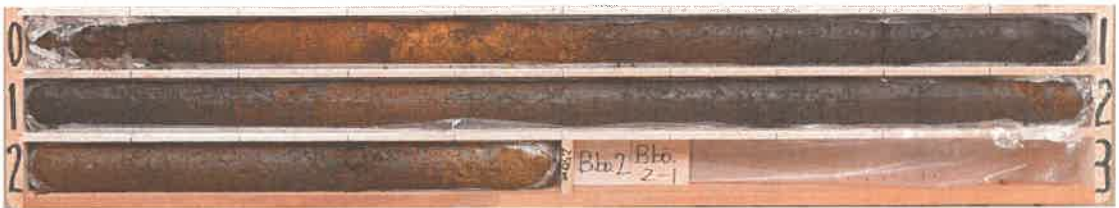
#### (3) Bbo.2-1 (掘削長：2.50m)

孔番号	深度 (GL-m)	地層	色	特徴
Bbo. 2-1	0.00 ~ 0.55	埋め土	茶褐色～黄褐色	黄褐色の粘土が混在する。
	0.55 ~ 1.90	強風化層	黄褐色～茶褐色	GL-0.55m～1.4mは粘性がやや弱く、GL-1.4m～1.9mはやや粘性強い。
	1.90 ~ 2.50	強風化層	茶褐色～暗緑色	強く風化した粘土状コア。やや岩組織は残る。

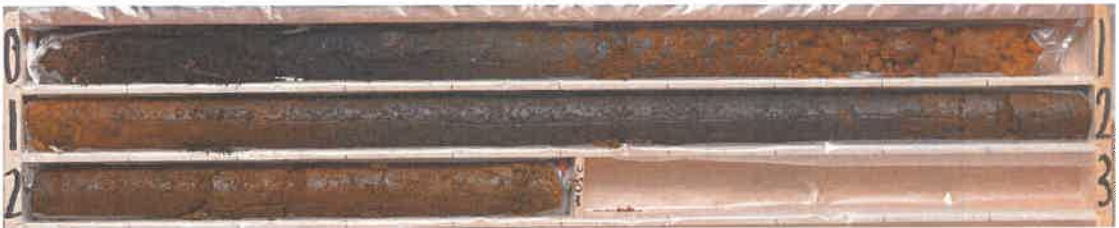
#### (4) Bbo.3 (掘削長：2.50m)

深度 (GL-m)	地層	色	特徴
0.00 ~ 0.35	埋め土	茶褐色～黄褐色	黄褐色の粘土が混在する。
0.35 ~ 1.80	強風化層	暗褐色～茶褐色	GL-0.35m～1.2mは粘性がやや弱く、GL-1.2m～1.8mはやや粘性強い。
1.80 ~ 2.50	強風化層	茶褐色～暗緑色	強く風化した粘土状コア。やや岩組織は残る。

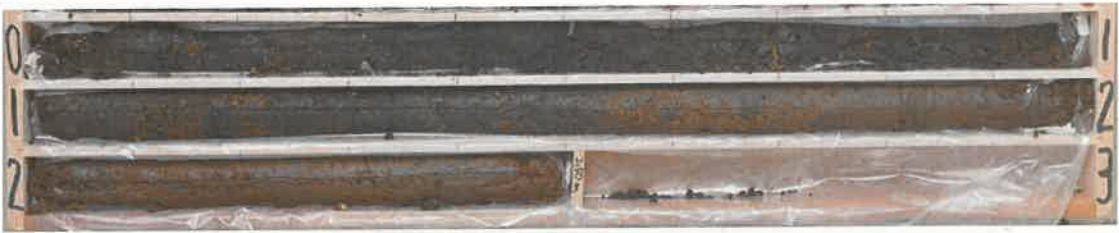
(6) Bbo.4-1 (掘削長 : 2.50m)

深度 (GL-m)	地層	色	特徴
0.00 ~ 1.50	埋め土	茶褐色～黄褐色	黄褐色の粘土が混在する。
1.50 ~ 1.80	強風化層	暗褐色～茶褐色	粘性が強く、φ1cm未満の礫を含む。
1.80 ~ 2.50	強風化層	黄褐色～茶褐色	強く風化した粘土状コア。やや岩組織は残る。

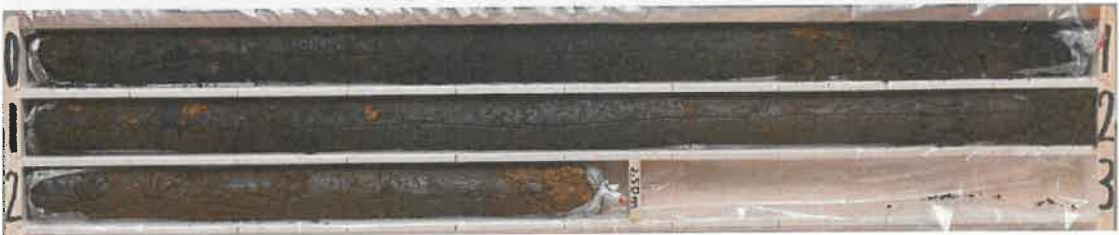
(7) Bbo.5 (掘削長 : 2.50m)

深度 (GL-m)	地層	色	特徴
0.00 ~ 1.60	埋め土	暗褐色～黄褐色	黄褐色の粘土が混在する。
1.60 ~ 2.50	強風化層	茶褐色～暗緑色	強く風化した粘土状コア。やや岩組織は残る。

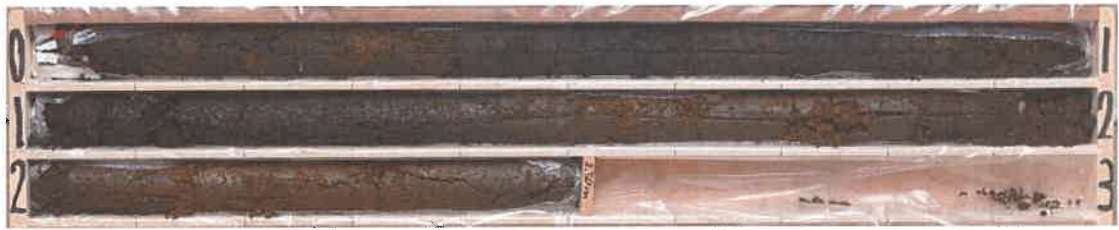
(8) Bbo.6 (掘削長 : 2.50m)

深度 (GL-m)	地層	色	特徴
0.00 ~ 1.30	埋め土	暗褐色～黄褐色	黄褐色の粘土が混在する。
1.30 ~ 2.50	強風化層	茶褐色～暗緑色	強く風化した粘土状コア。やや岩組織は残る。

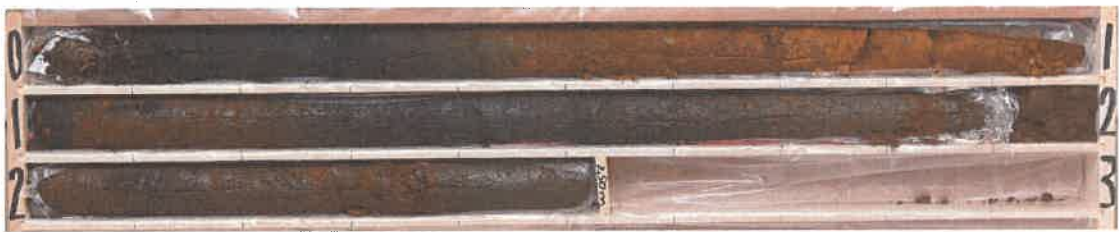
(9) Bbo.7 (掘削長 : 2.50m)

深度 (GL-m)	地層	色	特徴
0.00 ~ 0.40	森林褐色土	暗褐色	植物根を含む。粘性は無し。
0.40 ~ 1.60	強風化層	褐色～茶褐色	GL-0.4m~1.3mは粘性がやや弱く、GL-1.3m~1.6mはやや粘性強い。
1.60 ~ 2.50	強風化層	茶褐色～暗緑色	強く風化した粘土状コア。やや岩組織は残る。

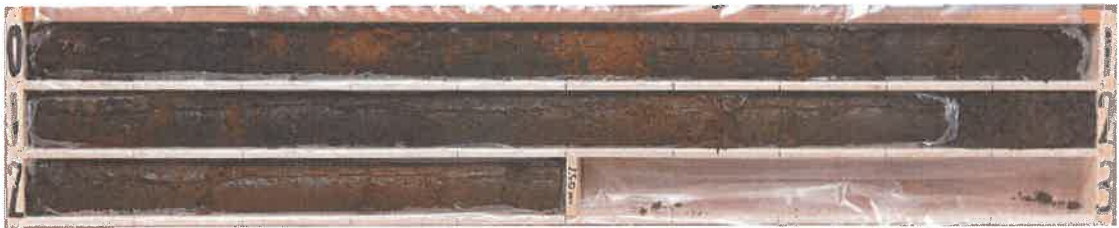
(10) Bbo.8 (掘削長 : 2.50m)

深度 (GL-m)	地層	色	特徴
0.00 ~ 1.40	埋め土	暗褐色～黄褐色	黄褐色の粘土が混在する。
1.40 ~ 2.50	強風化層	茶褐色～暗緑色	強く風化した粘土状コア。やや岩組織は残る。

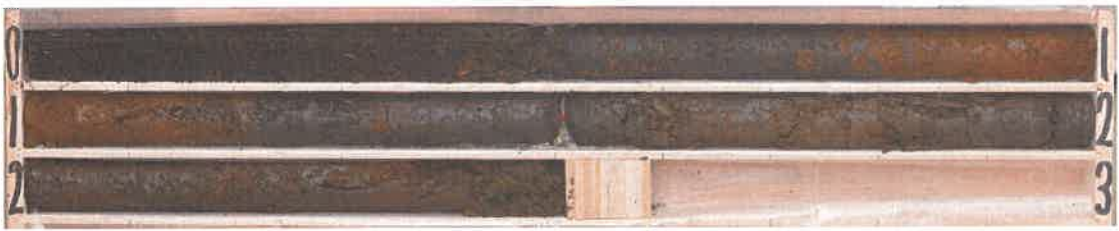
(11) Bbo.9 (掘削長 : 2.50m)

深度 (GL-m)	地層	色	特徴
0.00 ~ 0.80	埋め土	暗褐色～黄褐色	黄褐色の粘土が混在する。
0.80 ~ 1.60	強風化層	褐色～茶褐色	GL-0.8m~1.2mは粘性がやや弱く、GL-1.2m~1.6mはやや粘性強い。
1.60 ~ 2.50	強風化層	茶褐色～暗緑色	強く風化した粘土状コア。やや岩組織は残る。

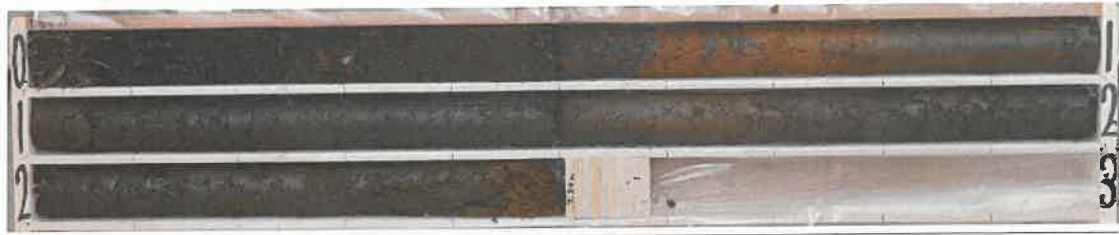
(12) Bbo.10 (掘削長 : 2.50m)

深度 (GL-m)	地層	色	特徴
0.00 ~ 0.60	埋め土	暗褐色～黄褐色	黄褐色の粘土が混在する。
0.60 ~ 1.50	強風化層	褐色～茶褐色	GL-0.6m～1.1mは粘性がやや弱く、GL-1.1m～1.5mはやや粘性強い。
1.50 ~ 2.50	強風化層	茶褐色～暗緑色	強く風化した粘土状コア。やや岩組織は残る。

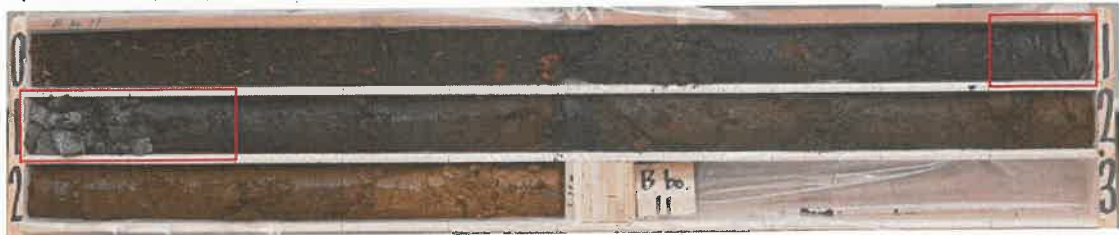
(13) Bbo.11 (掘削長 : 2.50m)

深度 (GL-m)	地層	色	特徴
0.00 ~ 0.90	埋め土	暗褐色～黄褐色	黄褐色の粘土が混在する。
0.90 ~ 1.20	コンクリート	灰色	硬化度は低く、礫が混じっているがやや軟質。上面、下面にビニル片あり。
1.20 ~ 1.30	埋め土	暗褐色～黄褐色	黄褐色の粘土が混在する。
1.30 ~ 2.50	強風化層	黄褐色～茶褐色	強く風化した粘土状コア。やや岩組織は残る。

Bbo.11 で確認された埋設物の深度は GL-0.9～1.2m で、それ以外で確認された埋設物の深度は GL-1.1～1.6m 程度と僅かに違いがあったため、採取試料深度を下記の通りとした。

② Bbo.11 の周辺土壌の試料採取深度は GL-1.2m と GL-2.5m で実施する方針とした。

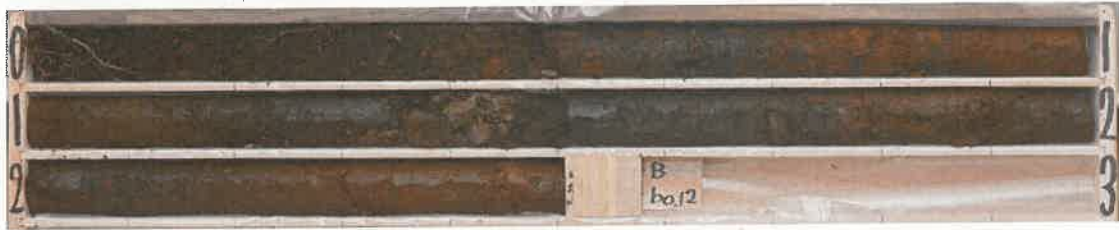
(14) Bbo.12 (掘削長 : 2.50m)

深度 (GL-m)	地層	色	特徴
0.00 ~ 0.40	埋め土	暗褐色～黄褐色	黄褐色の粘土が混在する。
0.40 ~ 1.70	強風化層	褐色～茶褐色	粘性が強く、φ5cm未満の礫を含む。
1.70 ~ 2.50	強風化層	茶褐色～暗緑色	強く風化した粘土状コア。やや岩組織は残る。

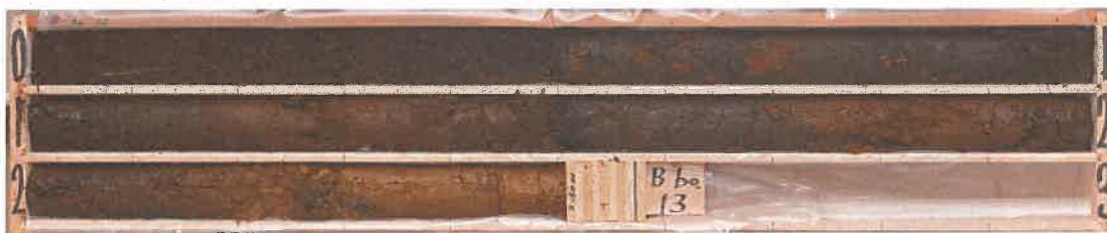
(15) Bbo.13 (掘削長：2.50m)

深度 (GL-m)	地層	色	特徴
0.00 ~ 0.90	埋め土	暗褐色～黄褐色	黄褐色の粘土が混在する。
0.90 ~ 2.50	強風化層	黄褐色～茶褐色	強く風化した粘土状コア。やや岩組織は残る。GL-2.1m～2.5mはやや粘性強い。

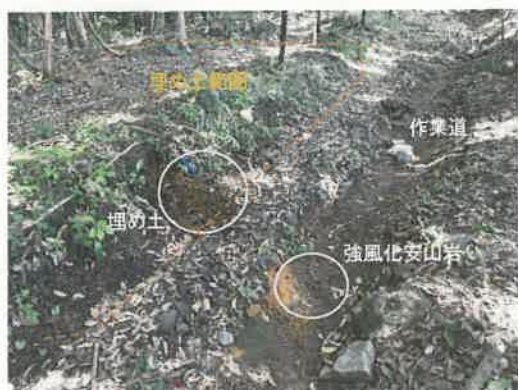
なお、作業道側に連続する強風化安山岩とその反対側の人工的な微地形から、埋め土幅はほぼ有刺鉄線の幅と考えられる。

写真 7.1 作業道側に連続する強風化安山岩の露頭

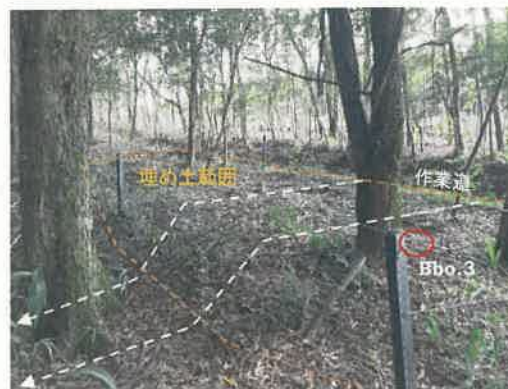
写真 7.2 埋め土による人工的な微地形

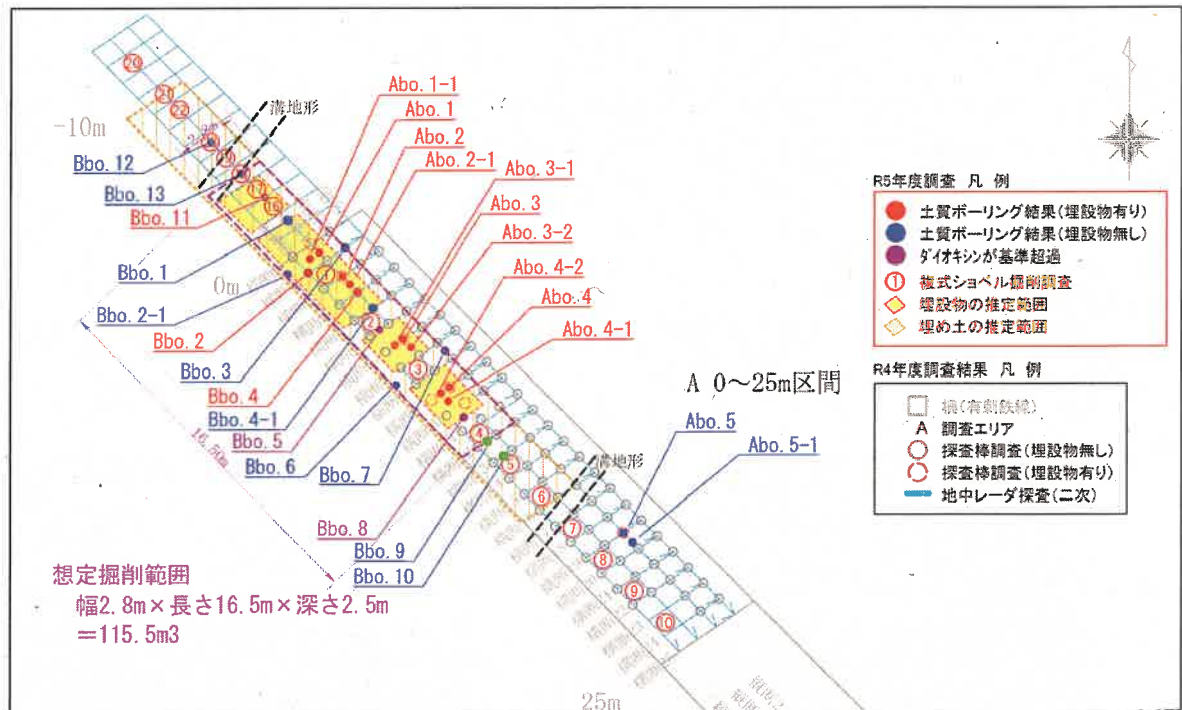
図 7.4 掘削対象範囲平面図 (調査エリア A)

○処理土量：幅 2.8m×長さ 16.5m×深さ (2.5-0.6) m=87.8m<sup>3</sup>

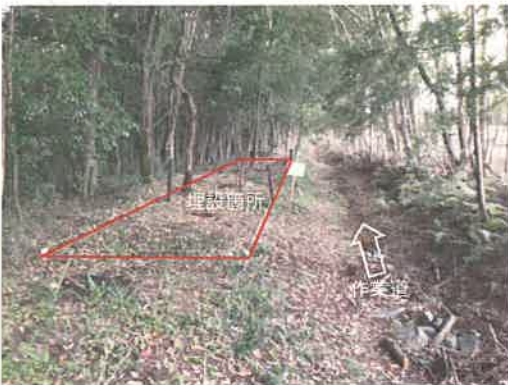
埋設箇所は作業道のすぐ脇に接しており、作業道はほぼ直線で勾配+5°程度である。

写真 9.5 埋設箇所に接する作業道

現況では車両が進出できないため工事用道路が必要となる。工事用道路は現作業道の不陸を調整するとともに、幅員 3.5m を確保する砂利舗装を計画する。

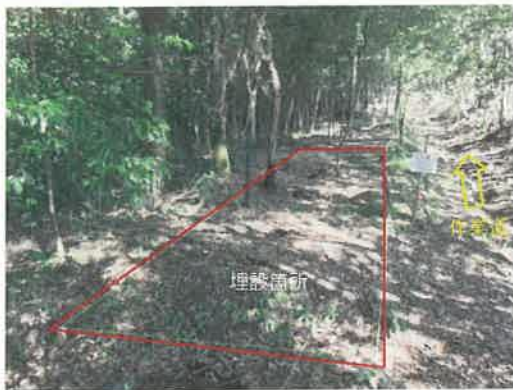
埋設箇所には有刺鉄線および看板により立ち入り禁止措置が講じられている。看板には 245T 剤を埋設してある旨記載がある。作業道と埋設箇所の高さに大きな高低差はないので、工事用道路の不陸

写真 9.7 埋設箇所（林道側から撮影）

調整と立木を伐採する程度で埋設箇所へのアクセスは可能となり、土工を伴う仮設道開設は不要である。なお埋設箇所および作業ヤード計画箇所は、クスなど広葉樹（φ10～30 cm、樹高20m）30本本程度を伐採すれば作業時の仮置場兼運搬の際の積込場として活用できる。

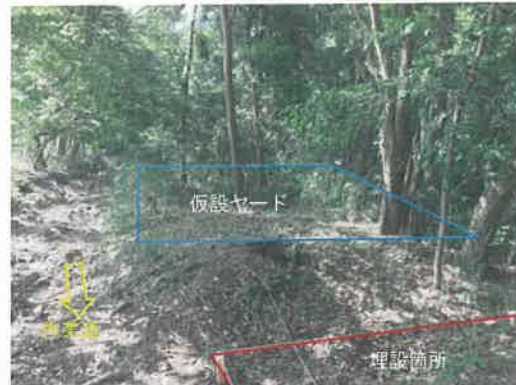
写真 9.8 作業ヤード箇所（埋設箇所側から撮影）

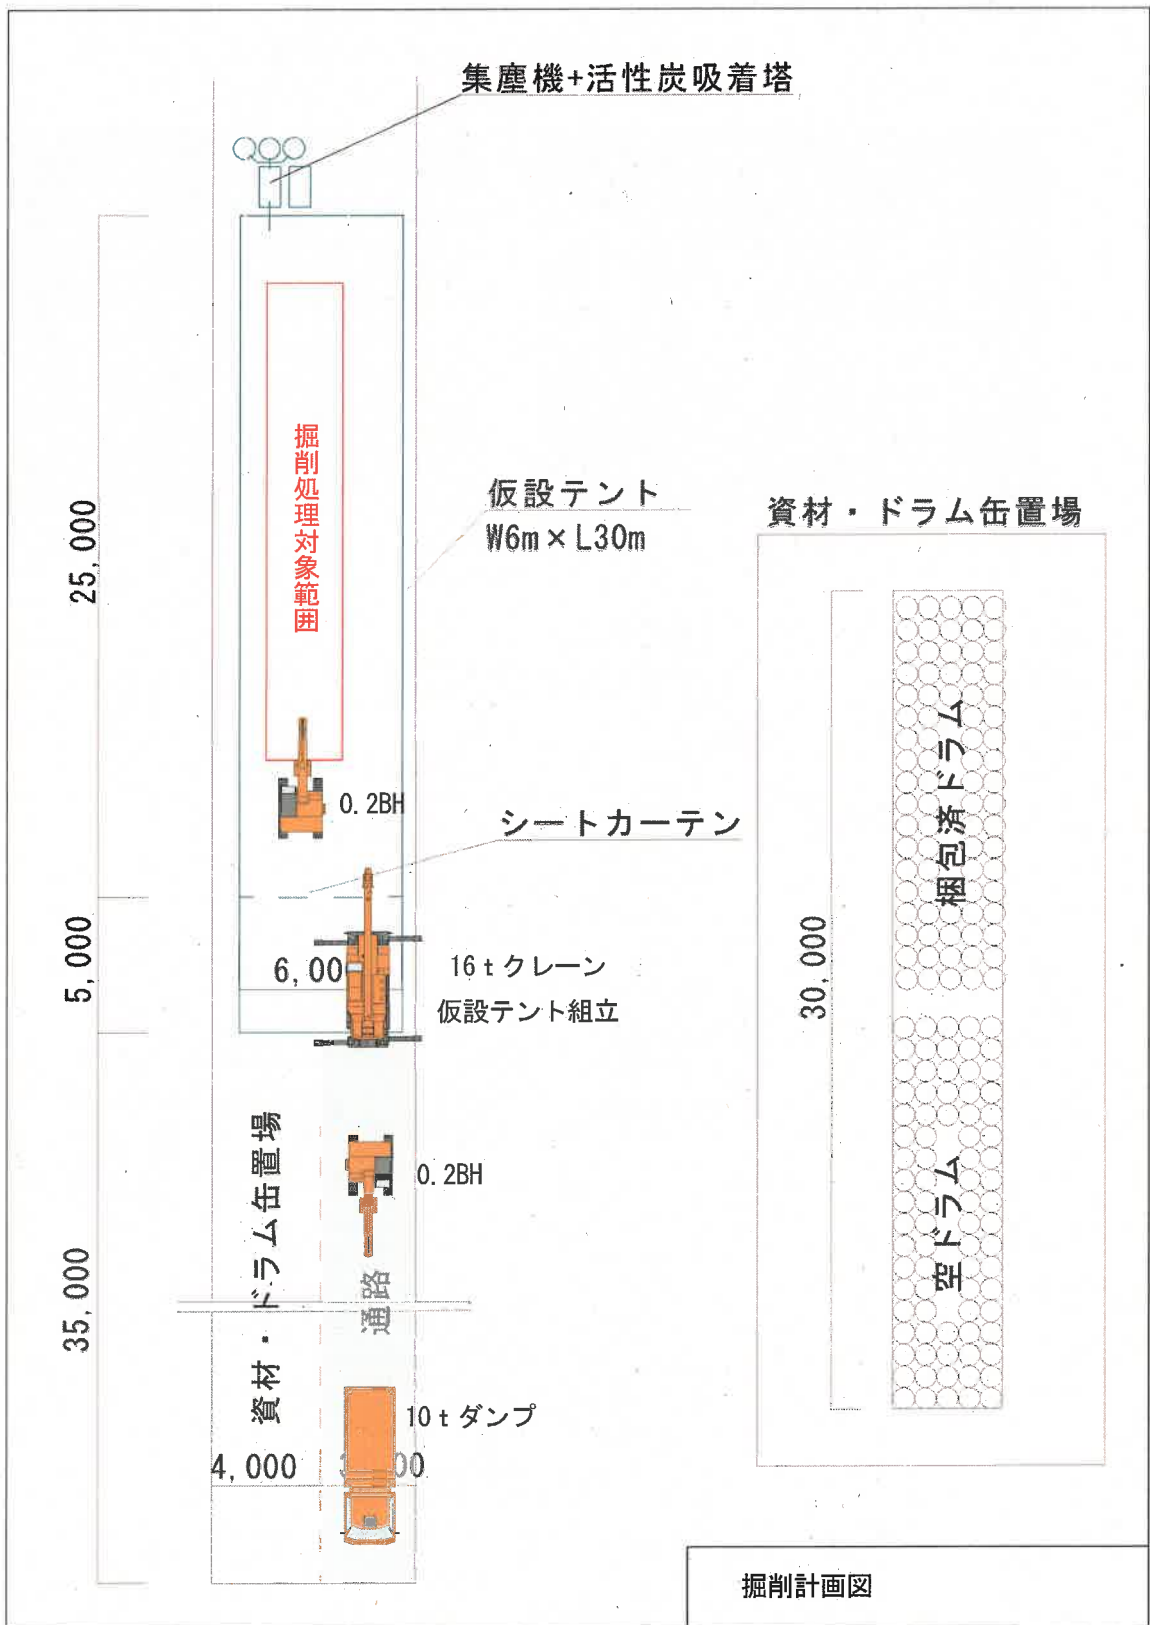
図 9.4 掘削計画図

上記以深の土壌および埋設農薬はドラム缶に収納して仮置場で保管し、事前協議等の準備が整い次第処理施設へ搬出する。なお埋設農薬は固化していると想定されるため、ブレーカー等でこぶし大以下の大きさまで破碎した上でドラム缶に収納する。
