令和5年度 埋設農薬の探査に関する事業

報告書

発注機関: 中部森林管理局

実施機関: 国土防災技術株式会社

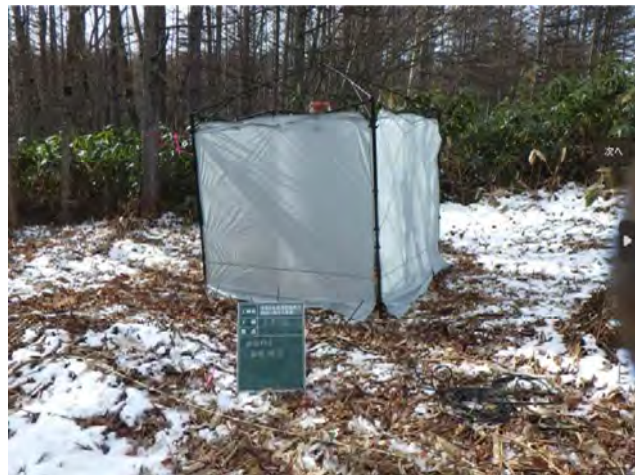
図 2-1 飛散防止措置状況

土壤試料採取の際には、作業によって漏洩・飛散など汚染を拡大することの無いよう仮囲いを設置した。

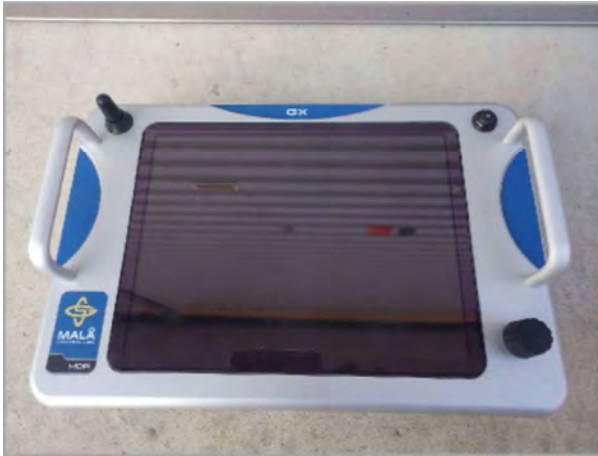
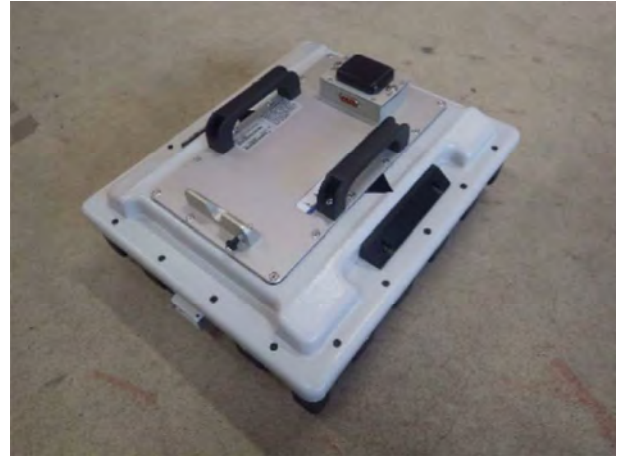
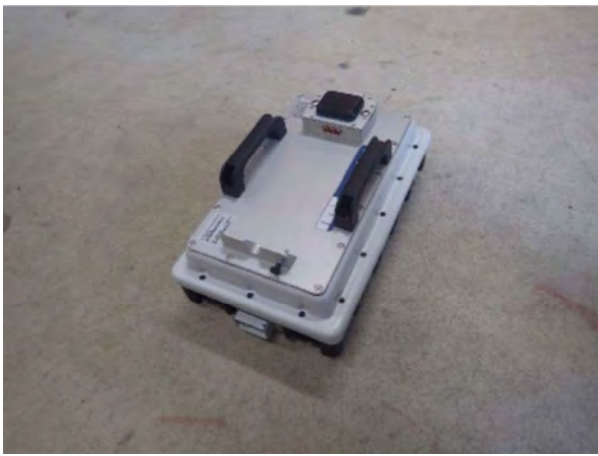
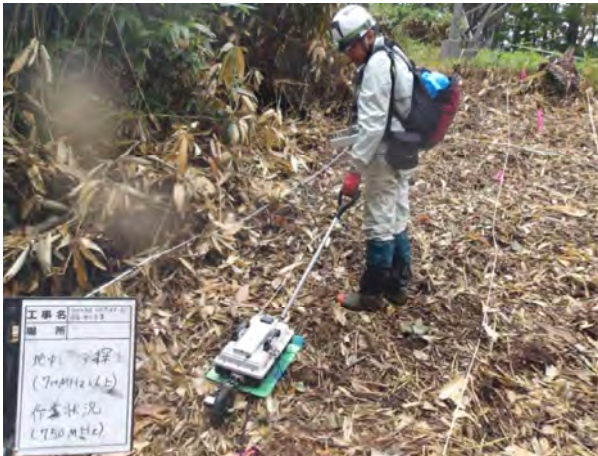
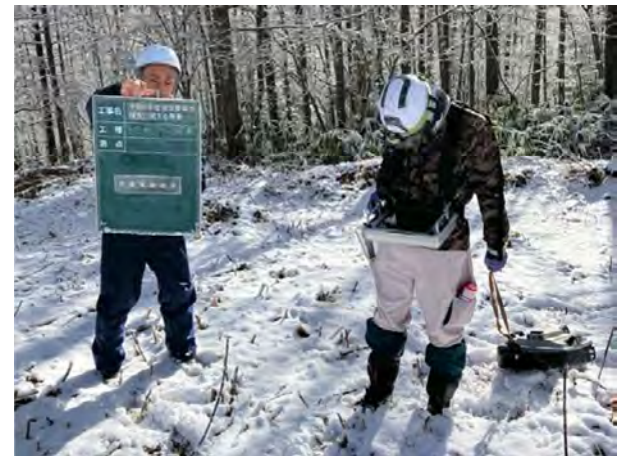
写真 3-1 使用機器写真

地中レーダー探査の機器仕様一覧を表 3-1 に、使用機器写真を写真 3-1 にそれぞれ示す。

今回は 450MHz および 750MHz アンテナを使用した。

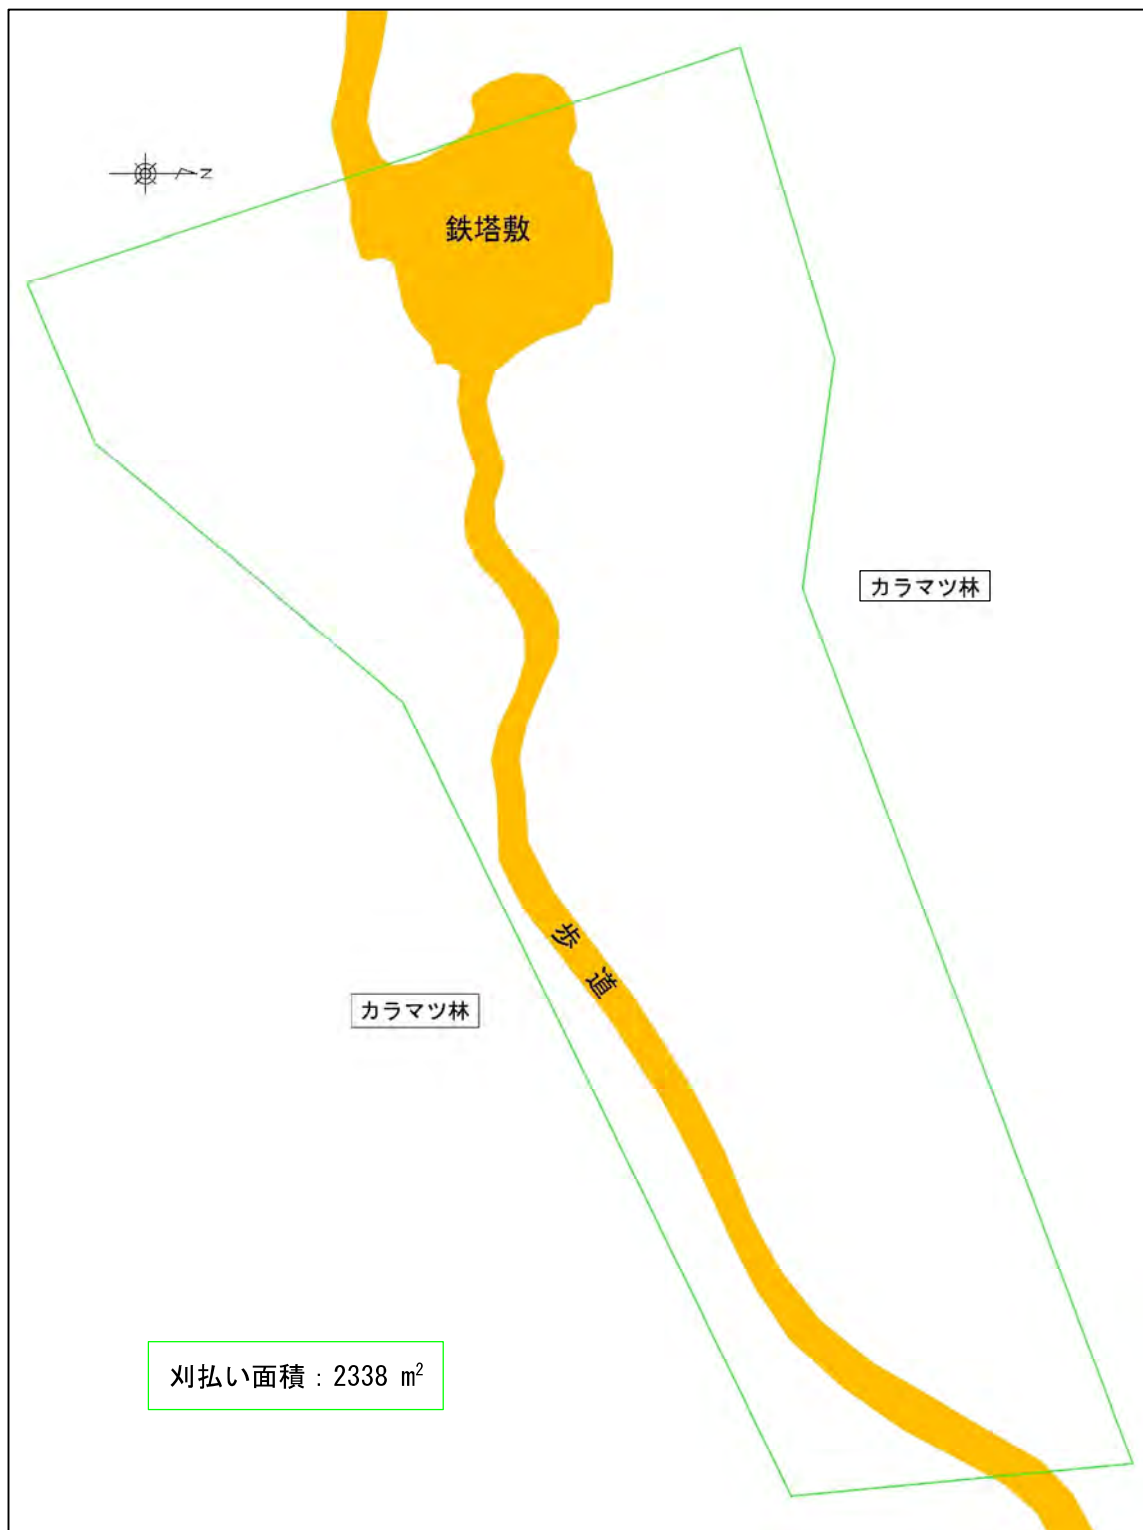
図 3-5 刈払い範囲図

調査地地表面の多くはササ等草本類に被覆されていた。地中レーダー探査時に支障となる被覆草本類については刈払いした。

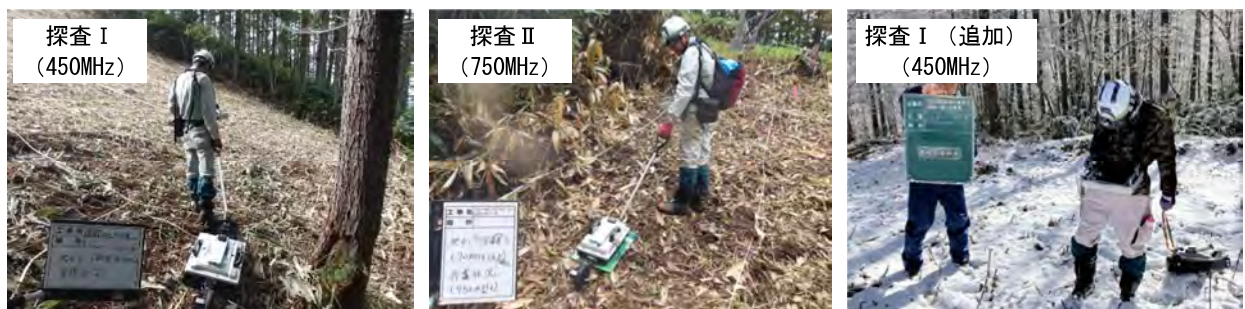
写真 3-3 地中レーダー探査状況

令和5年9月19日～21日に探査Ⅰ（450MHz）、探査Ⅱ（750MHz）を実施し、探査Ⅰの詳細解析結果を踏まえ令和5年11月14日～15日に探査Ⅰ（追加）（450MHz）を実施した。

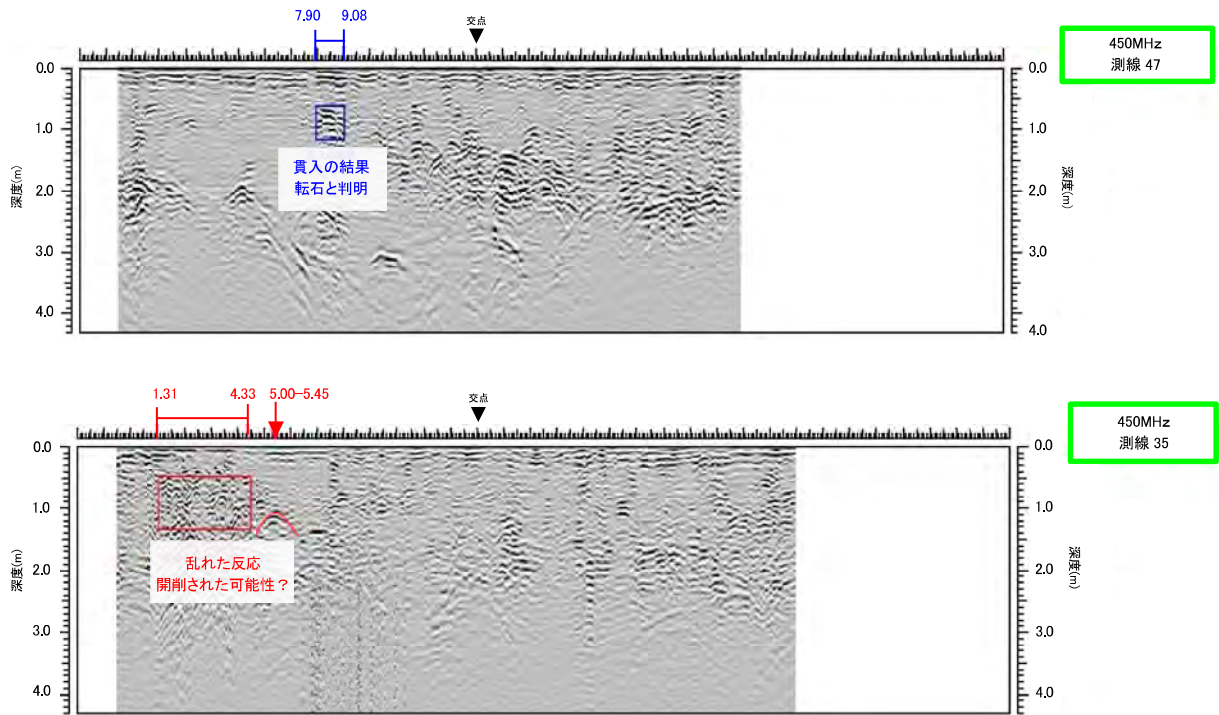
図 3-8 反射画像例

代表的な反射画像例について図 3-8 に示す。

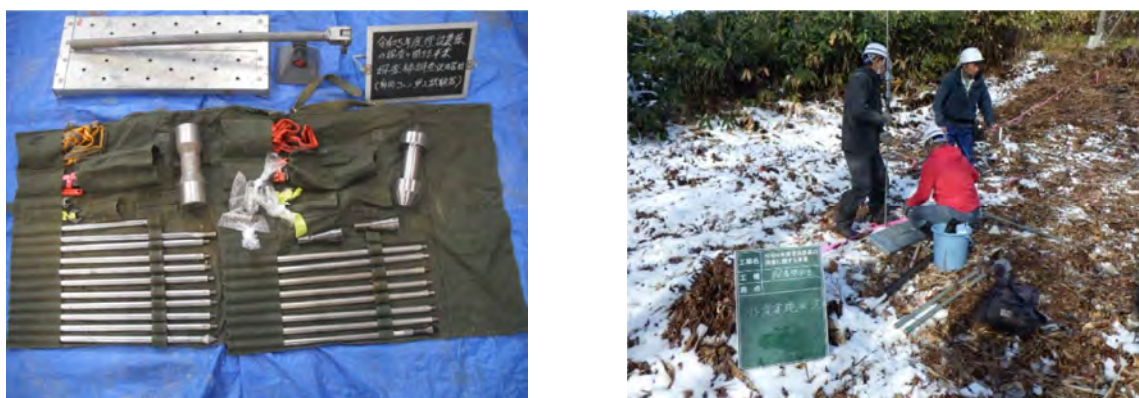
写真 4-1 使用機材および実施状況

3章で示した地中レーダー探査で反応が認められた地点（図3-7），および現地確認において地形的に見て過去に掘削された可能性が周囲に比べ相対的に高いと推察された地点において，土質調査で用いられる簡易貫入試験機を用い，GL-2.0m以浅の範囲において人力での貫入探査を実施した。GL-2.0m以浅で不貫となった場合には探査棒先端付着物の臭気を確認し，同地点における埋設農薬の有無を判定した。

探査に用いた簡易貫入試験機および探査実施状況写真を写真4-1に示す。

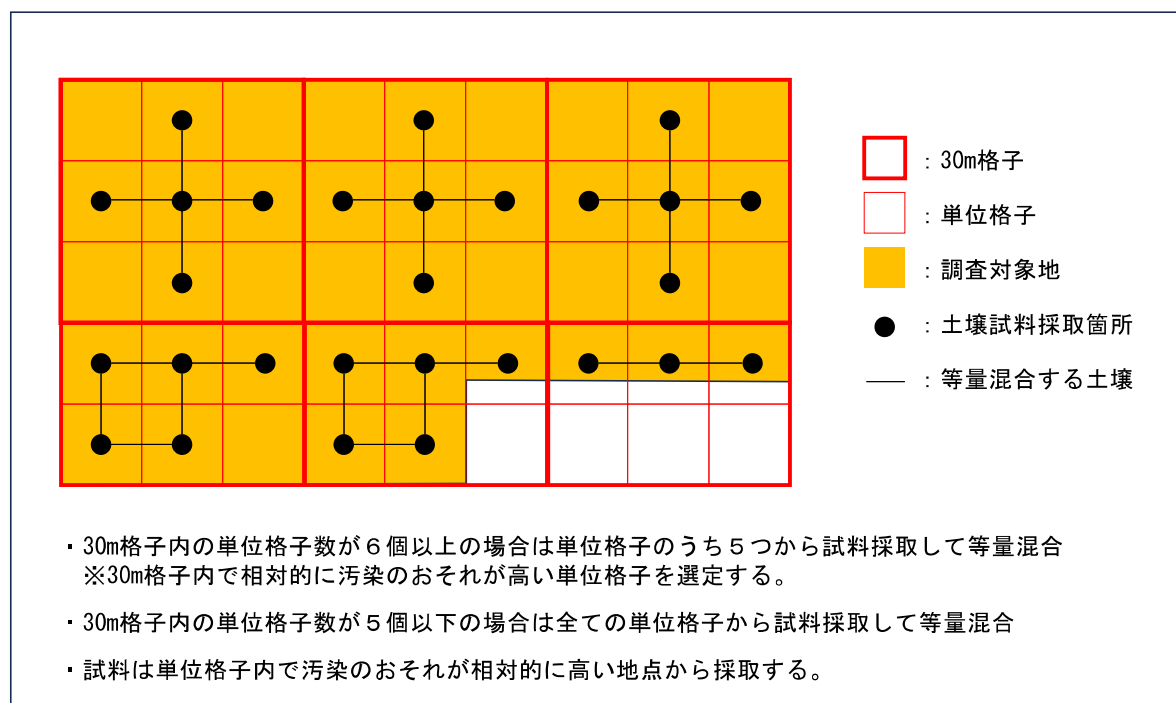
図 5-1 5地点混合法による土壌調査のイメージ

- ① 調査範囲に10m×10mの格子（以下、「単位格子」という）および30m×30mの格子（以下、「30m格子」という）を設定
- ② 30m格子内に含まれる単位格子が6個以上の場合はそのうち5個の単位格子から、5個以下の場合は全ての単位格子から土壌を採取（計21試料）
- ③ 採取した試料を30m格子ごとに等量混合（計5検体）
- ④ 245Tおよびダイオキシン類の濃度を分析

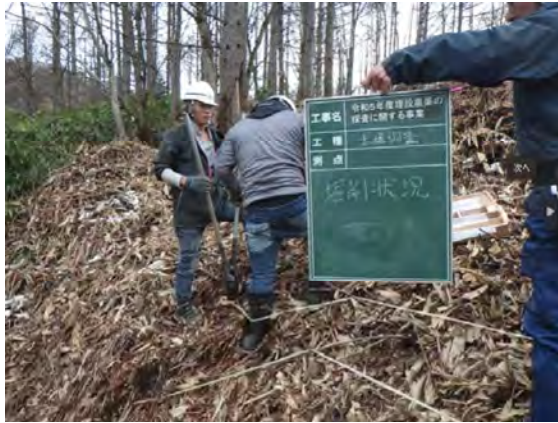
写真 5-1 土壤採取状況

土壌は地表～GL-0.7m までをダブルスコップで、GL-0.7m 以深は打撃式無水ボーリングにより採取した。なお GL-0.7m 以深では埋設農薬に接触する可能性があることから、周辺環境への飛散防止を目的として仮囲いを行った上で作業を実施した。

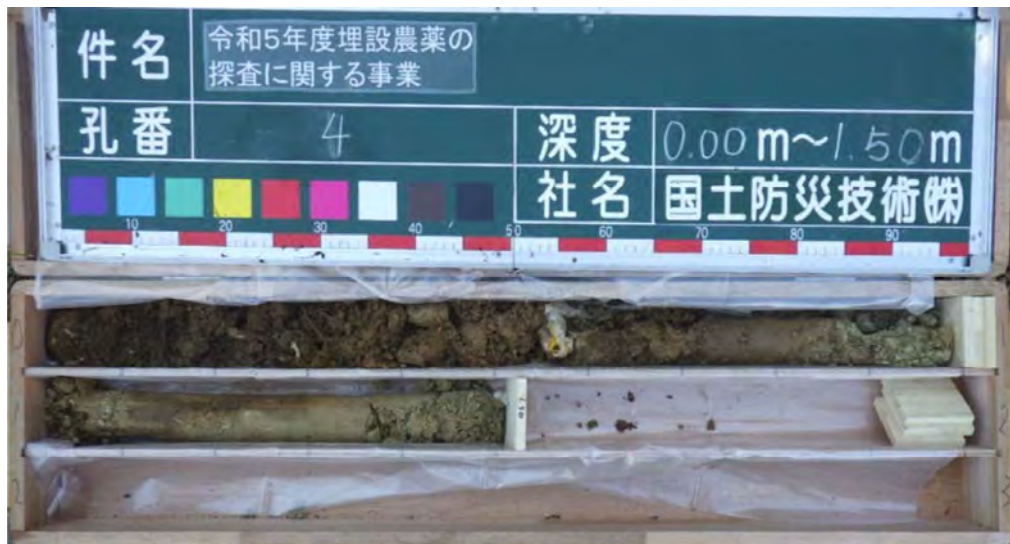
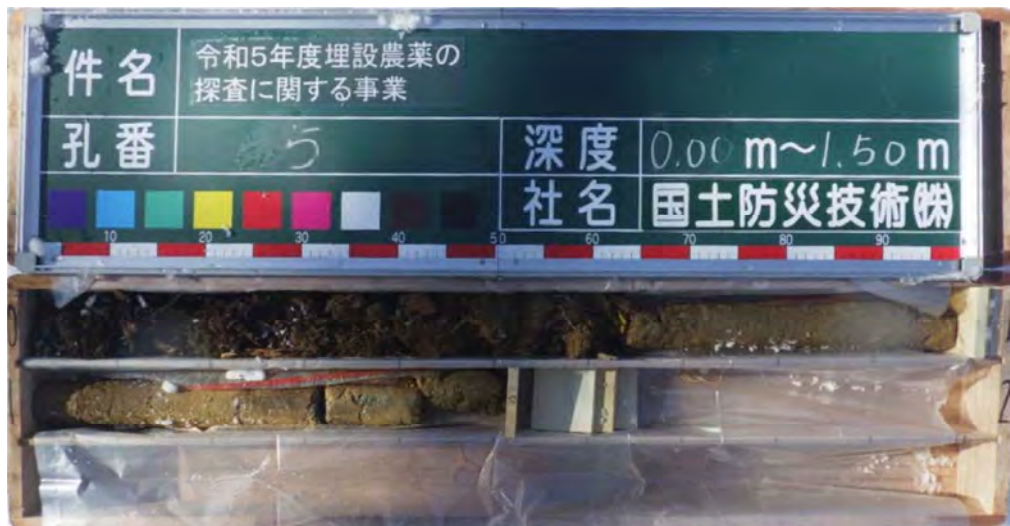
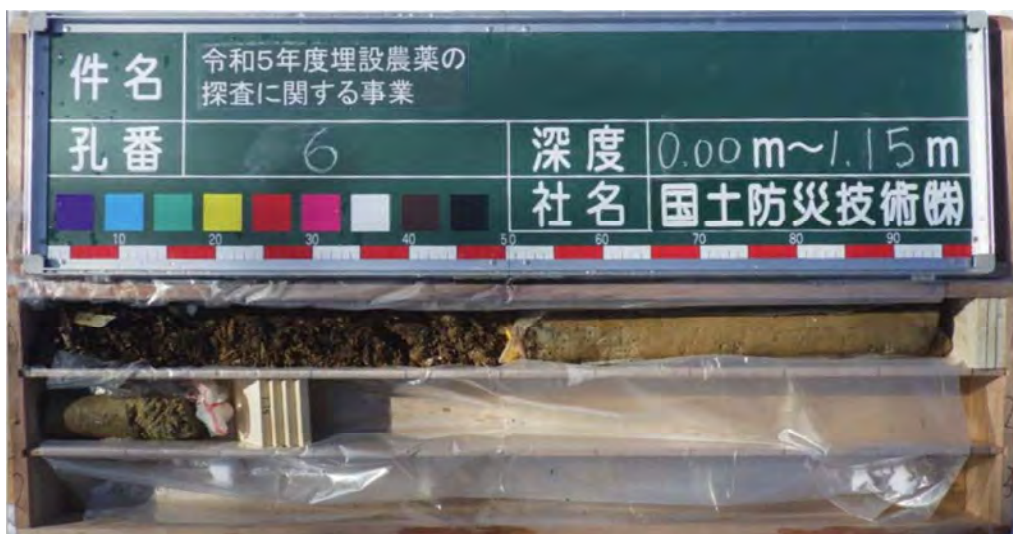
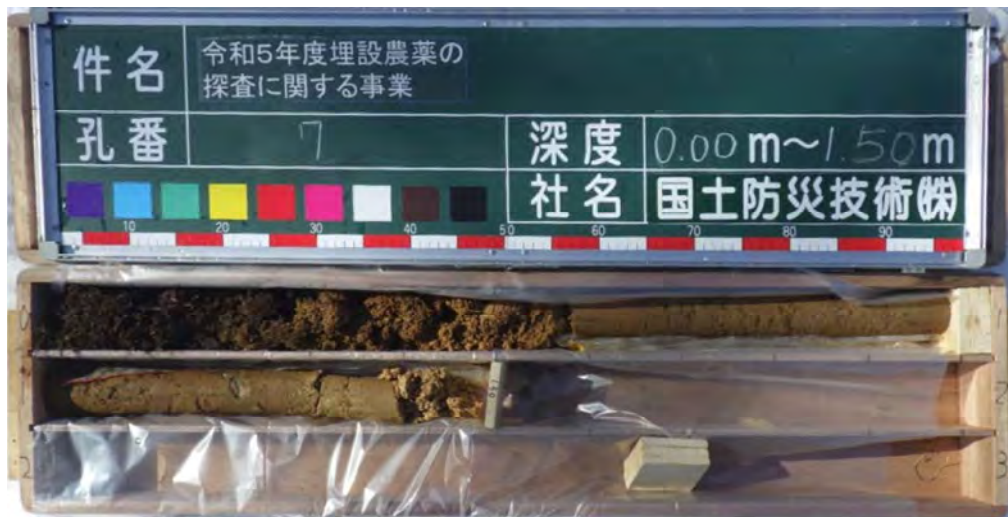
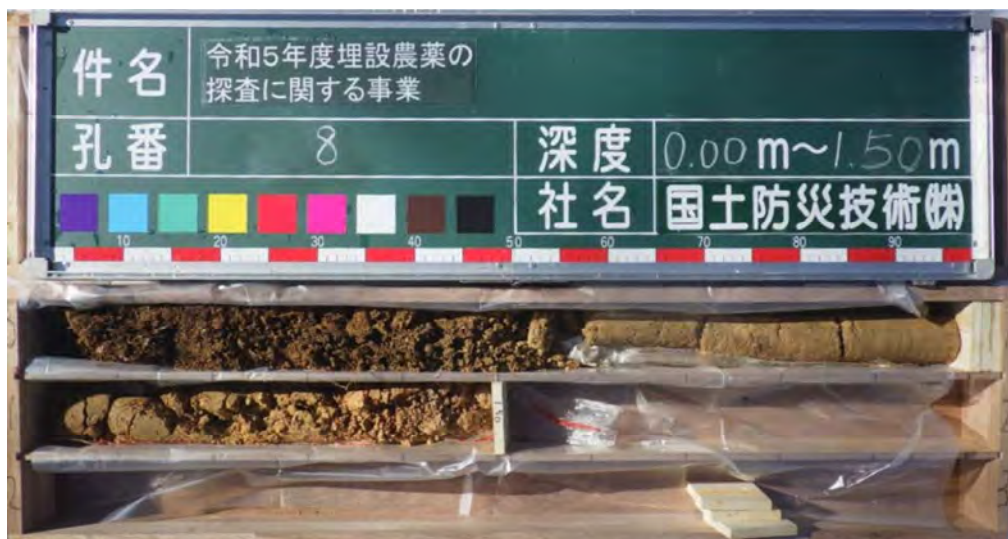
写真 5-2 採取土壌の状況 (1)

全 21 地点で採取されたのは土壌および自然レキのみであり、埋設農薬は確認されなかった。また、ビニル等の人工物や異臭を放つ物質についても確認されなかった。
