### (5) 東原地区崩壊地 B (大分県日田市)

## 【平成 30 年 4 月山地災害（大分県）】

## 平成 29 年山地災害の実態

発行：林野庁 森林整備部 治山課 山地災害対策室

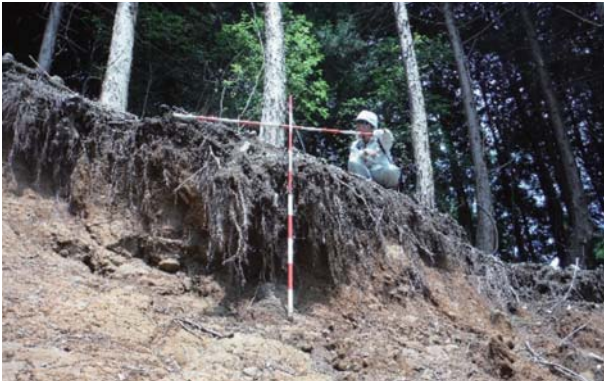
崩壊地内縁の根系

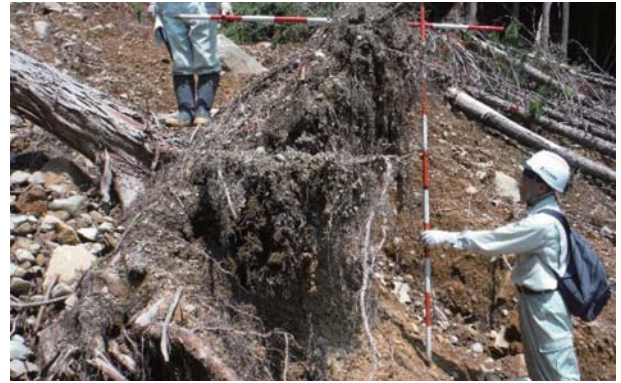
崩壊地内の倒木の根系

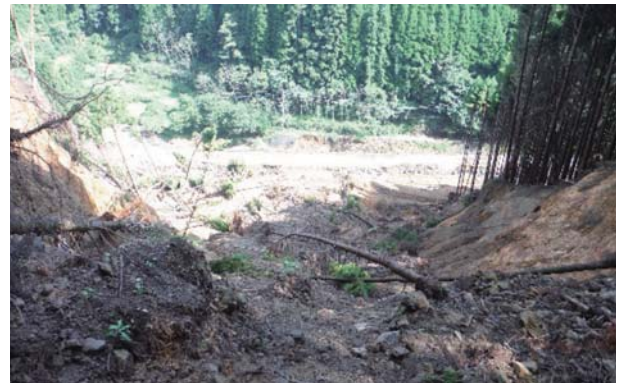
崩壊箇所源頭～下方

地質は火山岩類（安山岩、玄武岩）、主な樹種はスギで根系の深さは2mまで達していた。崩壊深は10～15mと今回現地調査を実施した崩壊地の中では最も深かった。崩壊発生域の傾斜角は $35^\circ$ 、崩壊発生域の長さは145m、幅は55mであった。崩壊幅は中腹部50～60m、上部20～25mと上部が急に狭くなることから、まず中腹部で崩壊が発生し、上部斜面の崩壊を誘発したと考えられる。崩壊面である風化安山岩上面では湧水が確認された。

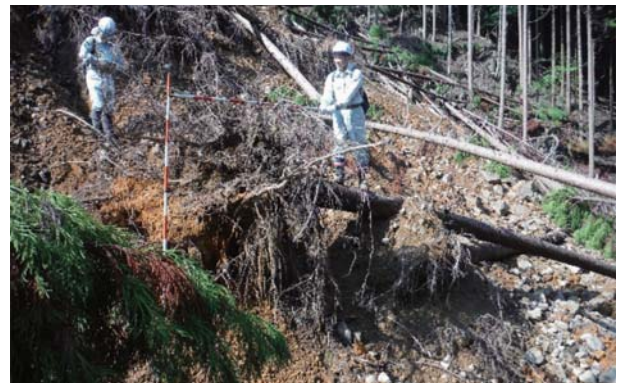
崩壊地内の倒木の根系
