西根川上流地区復旧治山工事について

西根川上流地区復旧治山工事

業務場所	福島県南会津郡南会津町宫里字帝釈山国有林1030口6林小班外									
業務名	西根川上流地区復旧治山工事									
工種	航空実播工外	数量	0.5ha外	山腹安定面積		貯砂量		現溪床勾配		
集水面積	崩壊の方位		山腹平均傾斜		海拔高	1,926 - 1,560 m	計画勾配		%	
	有林地		無林地		年降雨量	1,505 mm	最大日雨量		264 mm	
地質	黒雲母花崗岩、角閃石黒雲母花崗岩及び角閃石黒雲母花崗閃緑岩									
	関東森林管理局					会津森林管理署南会津支署

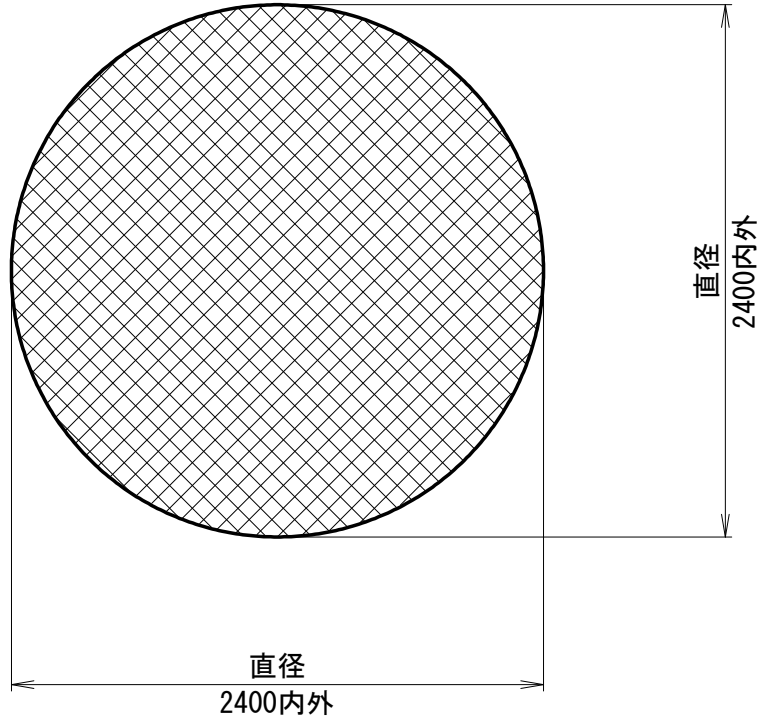
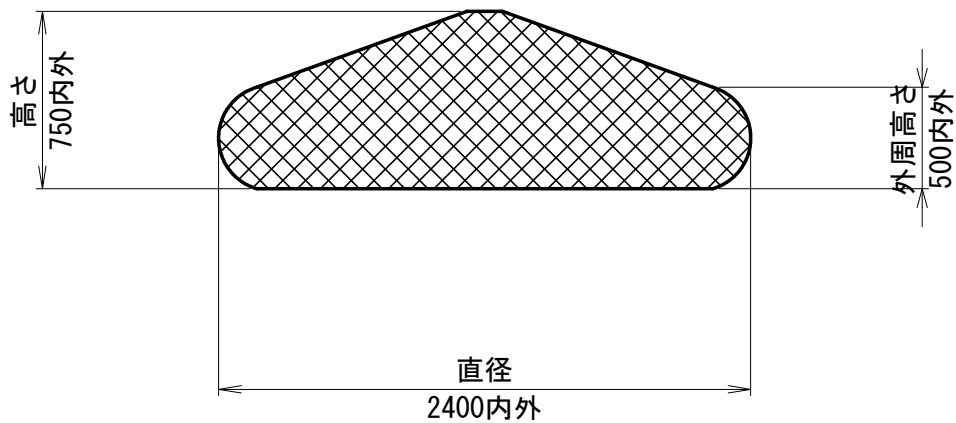
袋詰玉石工出来形形状図

出来形形状

*中詰め材：割栗石150～250mm

*設計値は、網地の伸びを無視しています。

*上記の出来形寸法は、参考値です。

現場によって石の大きさ、比重、粒径などが異なるため、設計高さ、直径も変わります。

また、段積みする場合には、重量や積み方により、設計値よりも低くなることが予想されるため、現場ごとに調整が必要である。

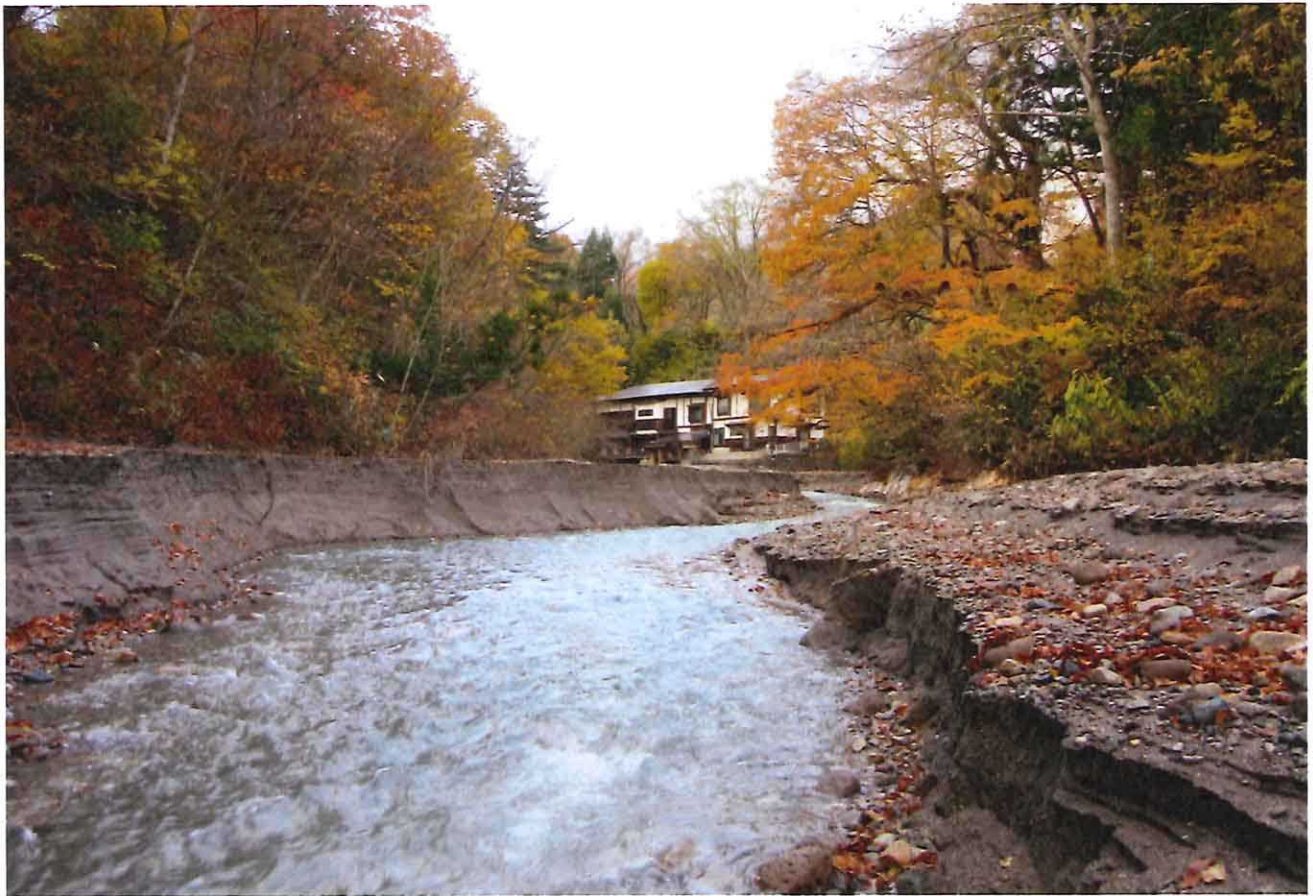
木賊温泉 共同浴場岩風呂 台風19号被災後状況(令和元年11月6日)

尾瀬国立公園に編入された田代山の北側斜面には大規模な崩壊地があり、平成30年の台風24号、令和元年の台風19号に伴う大雨により崩壊地が拡大しました。これにより、下流域の西根川に大量の土砂が流出し、木賊温泉の旅館や共同浴場の建物が流出するなどの被害があり、地域住民は土石流等への不安が増しています。
