## 新潟県頸城地区で実施している民有林直轄地すべり防止事業

### 1. 新潟県頸城地区の地すべり

令和元年 9 月

上越森林管理署長 小松 敬

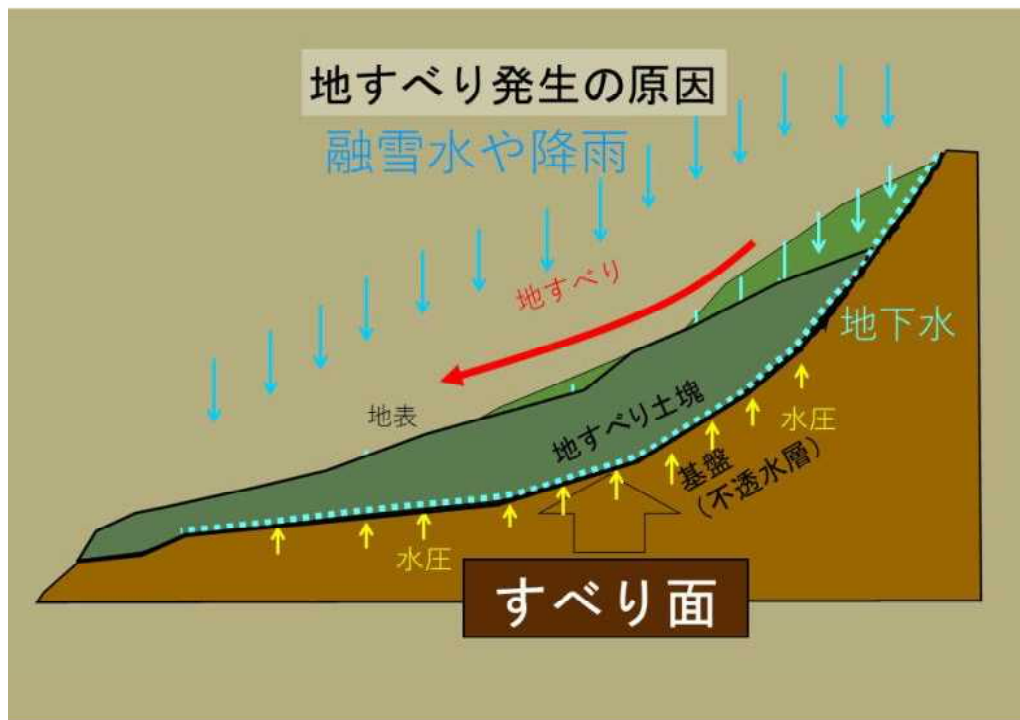
これらを以下に掲げている図でもってご説明すると、まず、上越地方の長野県境に沿った丘陵部には、水を通さない基盤の地層の上に、水を含むと粘土化しやすい地層が広く分布しています。そしてこの地質条件のところに、融雪や豪雨等によって多くの水が地下に浸透してくると、水を通さない基盤の地層とその上の地層との間あたりで、地下水圧が上昇していきます。これにより土の摩擦抵抗が減少し、ついに耐えきれなくなった土の塊（かたまり）が、地すべりとなり大きく動くというわけ。

すなわち、この地方は地質学的に見ると、まだかなり若い年代の地層で形成されており、このため、土が互いに結びつき合う程度が高まっておらず、風化すると容易に粘土になってしまうことが、地すべり発生の原因の一つに挙げられるということです。

さらに、この地方が豪雪地帯であり、融雪期には、大量に生じた雪解け水が地下へとどんどん浸透していくことも、ここで地すべりが発生する原因となっているとされています。

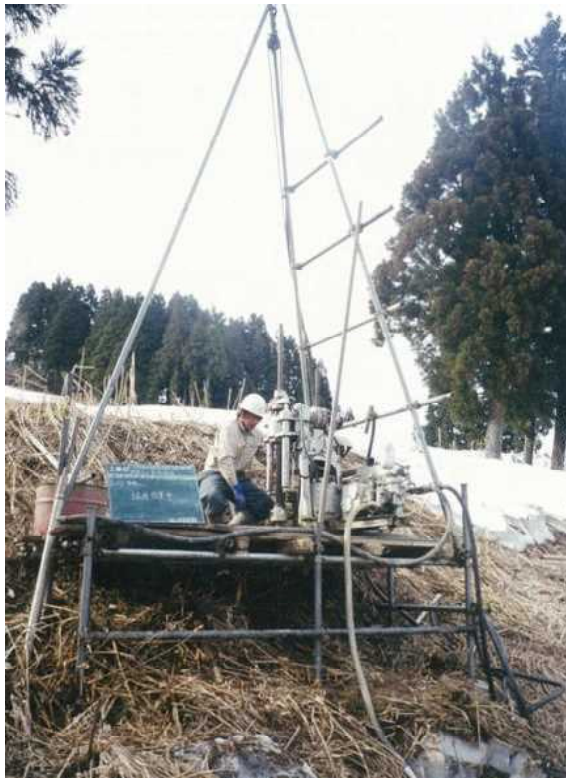
地すべり発生箇所での地中の状況を確認するためのボーリング作業

地すべり発生箇所の現状を把握するための現地調査は、地すべりを起こした土の塊の上で、要所要所に調査ポイントを設定して、地中の状況を把握するためのボーリングを行います。これにより、地下水の状況や地中の動き（ひずみ）などをとらえるのです。そして、この現地調査の結果を整理して地すべりを安定させるための条件等を解析するわけです。

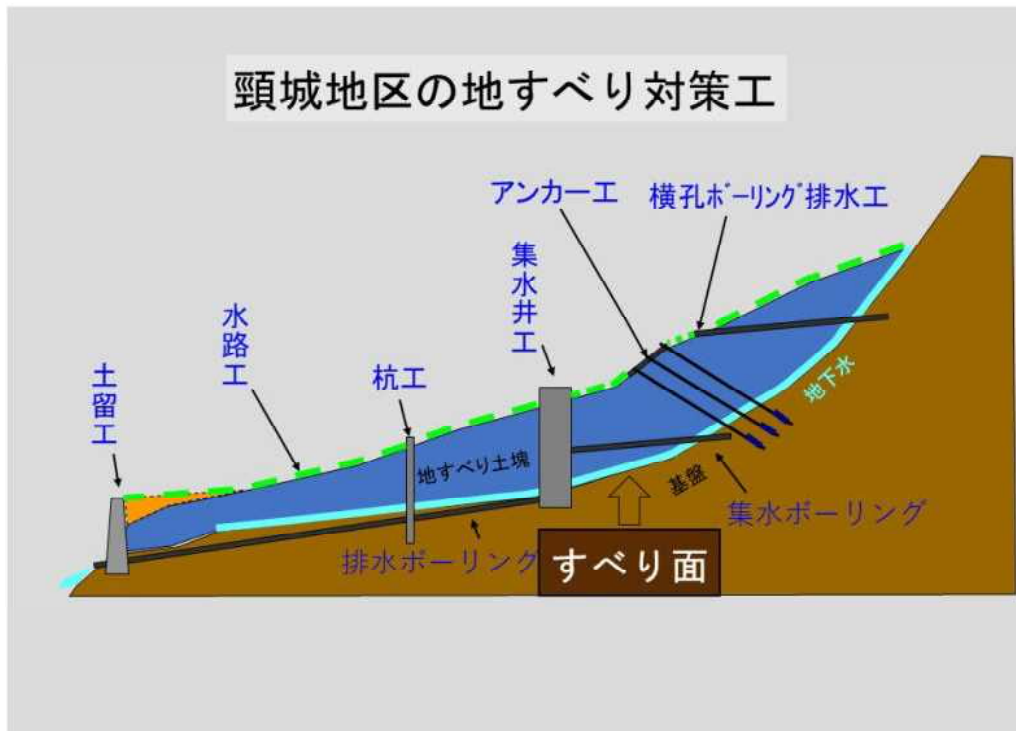
頸城地区で施工されている各種の地すべり対策工の概念図

頸城地区の地すべり箇所で実施している対策工事は、地すべりを起こす原因となる地下水を処理するためのものが主力となります。つまり、地すべりを起こした土の塊の中にある、あるいは、この塊とその下にある水を通さない層との間に流れている地下水を、地表へ抜いたりして、安全に川へと流してしまうことを狙った施設を設置していくのです。

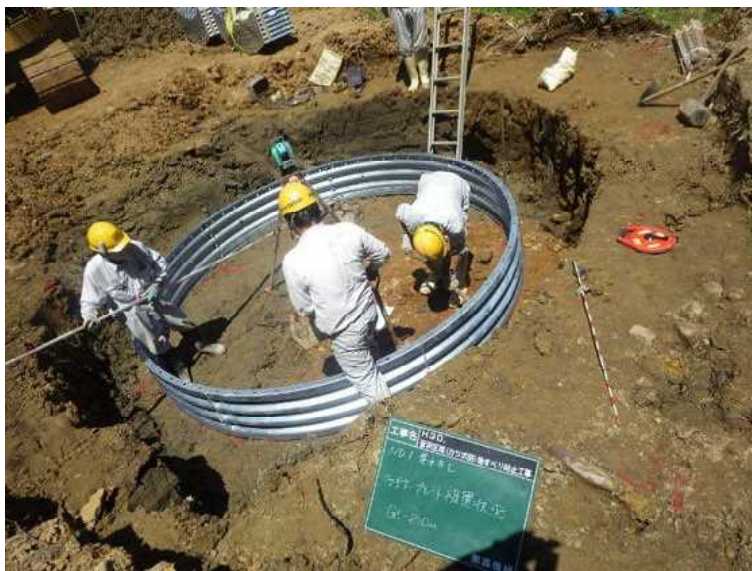
井戸の型となる金属製のプレートを設置して、内側を掘削していく

この工事では、まず地すべり土塊の表面から、直径が3.5mほどの大きな井戸を、すべり面を貫通するまで掘っていきます。このため、すべり面がある深さによっては、井戸の深さが数十メートルにもなる場合があります。

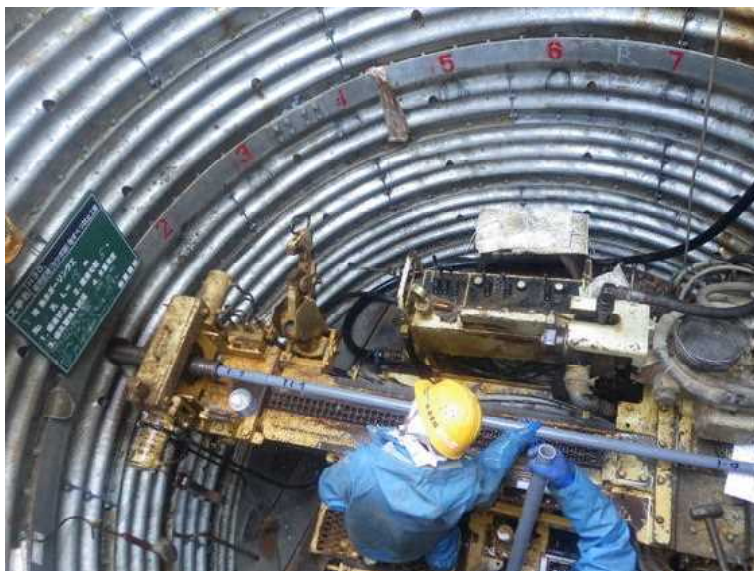
井戸を掘削したら横に向けて細いパイプを入れていく

そして、この井戸の内壁から横向きに土中の方向へボーリングしていき、この穴へ直径4～5センチほどの塩化ビニールパイプをいくつも、地中ですべり面となっている地層どうしの境目を突き抜けるまで差し入れます。長さが数十メートルにも及ぶこの塩ビパイプには、側面に小さな穴がたくさん開けてあります。この小穴を通して地すべり土塊中の地下水を、塩ビパイプ経由で井戸の内側へと集めるのです。このようにして集めた水は、井戸の底に別に設けた排水パイプを通じて、地すべり箇所の外にある川へと排水していきます。

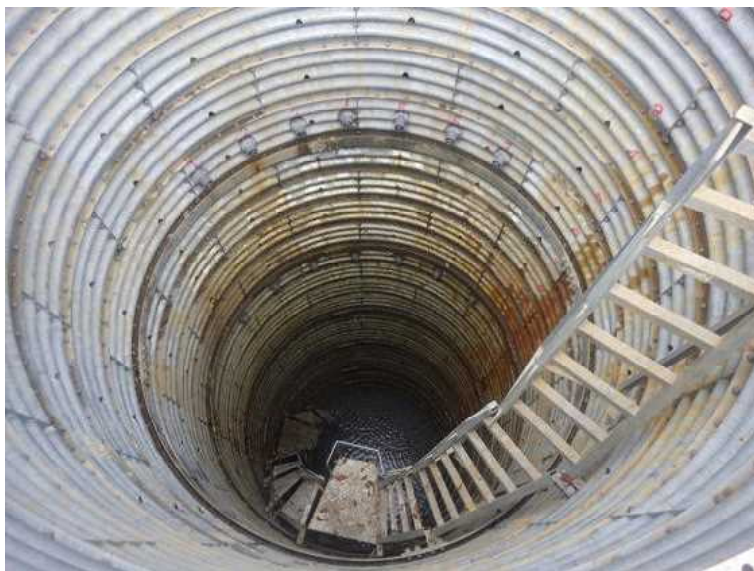
細いパイプを通して抜かれてきた地下水は、井戸の底に集められ、集水に用いたものとは別なパイプでもって排水されていく

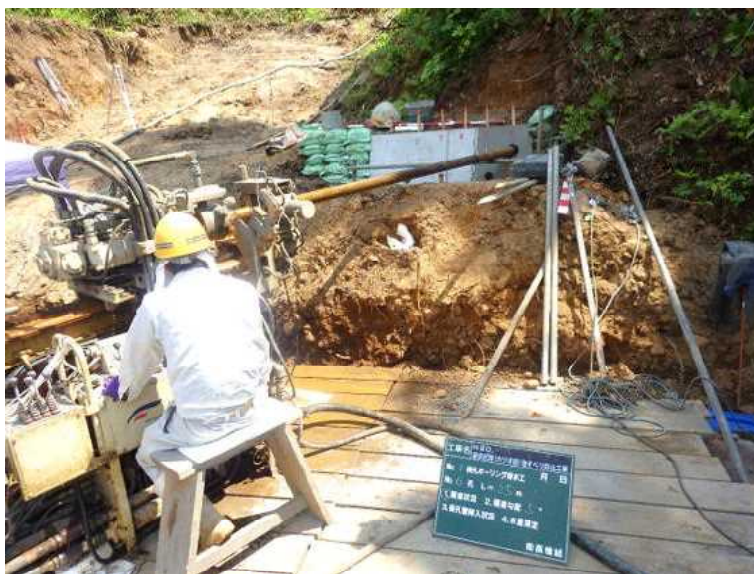
地すべり箇所の斜面に直接横向きに穴を開けていく

地面から比較的浅い部分の地下水は、この工法、すなわち地すべり斜面の地表から横方向へボーリングを行ったのちに、ここへ側面に小さな穴が開けてある細いパイプを差し込み、このパイプを通して地中の水を抜くことで処理します。地表面へと抜いてきた地下水は、再度土中に浸透していかないように、水路を設けて、地すべり箇所の外へと流していきます。

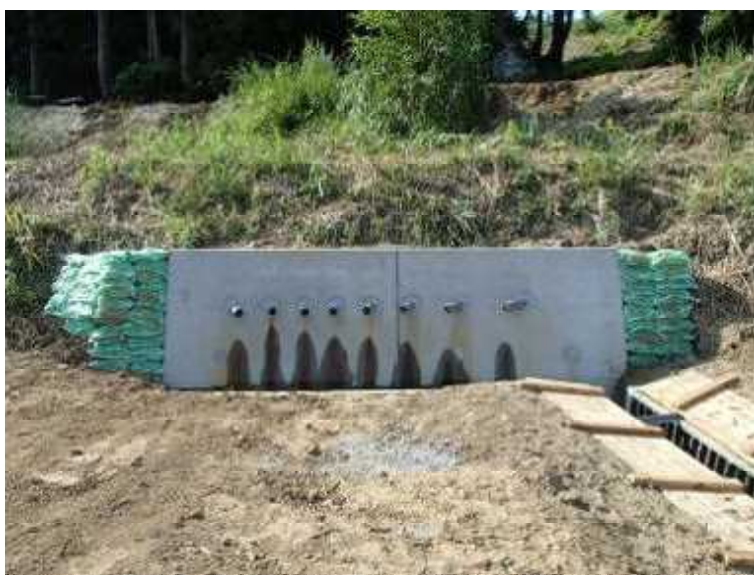
数十メートルもの長さに差し込まれたパイプを通して地下水を抜いていく

集水井工で用いるものもそうですが、地下水を抜くために土中に差し込んだ塩ビ管には、長い年月のうちに、管内に流れ込んできた有機物などをもとにして水あかのような柔らかい茶色の塊が生じてきます。これによってパイプ内が狭まったり詰まったりすると、地下水を抜くための機能が低下してしまいます。このた

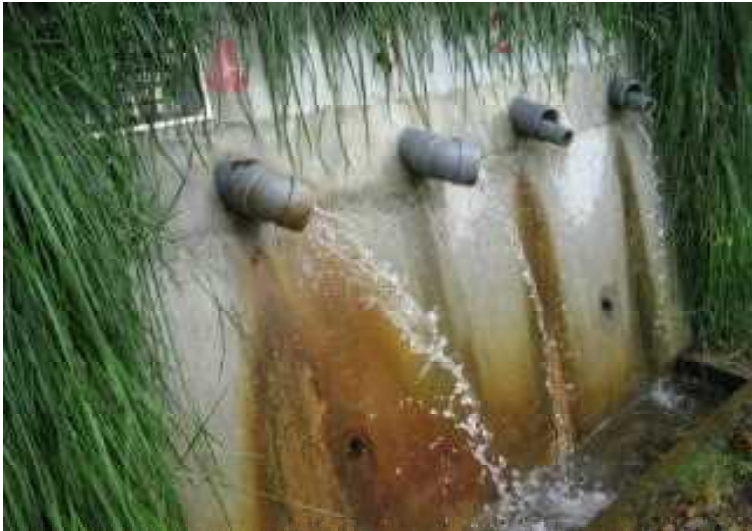
融雪期には地下に浸透した水が大量に流れ出てくる

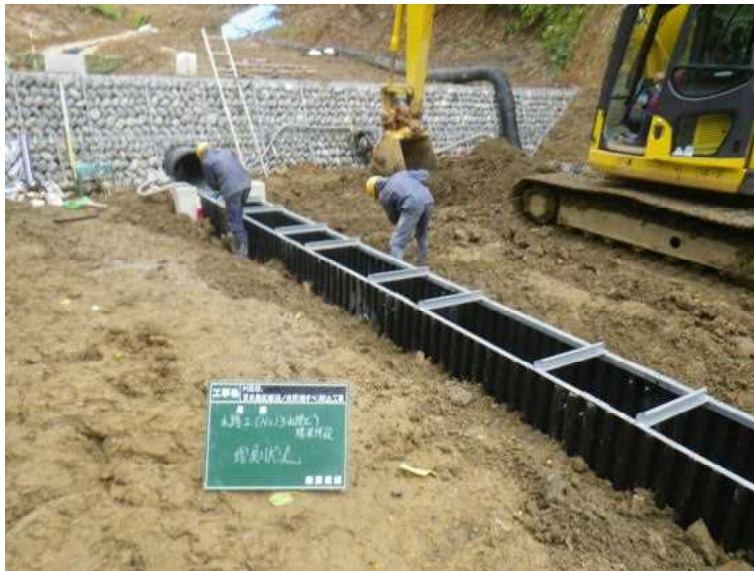
水路を作るために、ポリエチレン製の溝となる資材を設置していく

水路を設置するに当たっては、積雪の圧力に押されることで変形してしまわないように、また、長年の間に腐食が生じることも考慮して、近年はこれらに耐え得るポリエチレン製の部材を用いて施工しています。また、水路の骨格も、金属製の枠で支えるかたちをとっています。

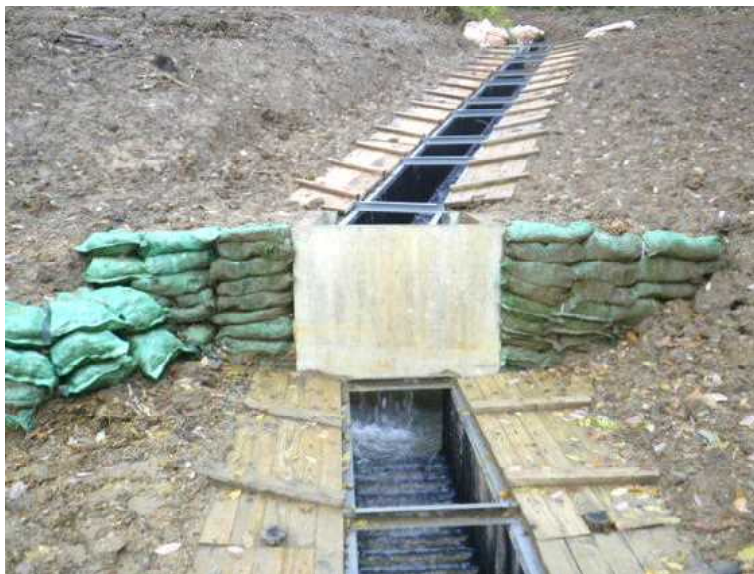
水路の両脇に木質の板材を設置し、斜面上で段差が生じるところには植物の種子が含まれた土のうを積む

なお、こうして設ける水路の両脇には、集まってくる地表水をスムーズに水路へと導くように、また、木材の需要拡大も視野に入れて、上越森林管理署では木質の板材を設置するようにしています。

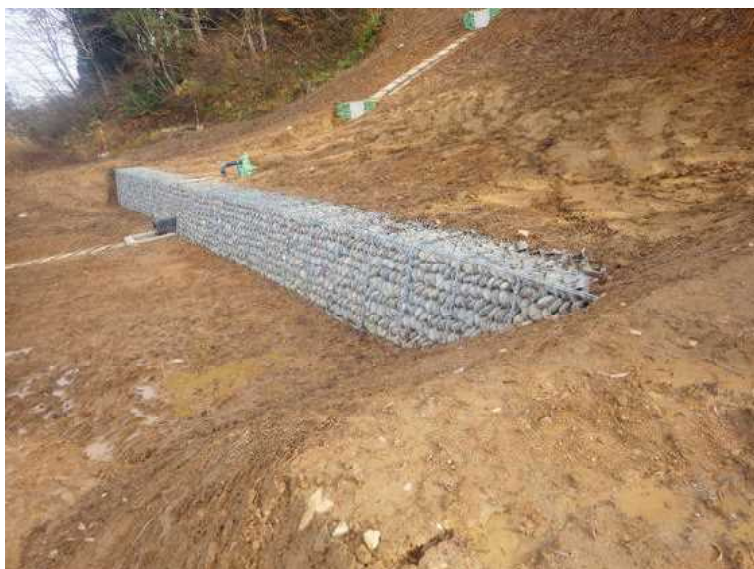
鉄線でもって組んだ籠へ石詰めした土留めを、斜面下端に設置

さらに、地すべりによって動いてきた土の塊が河川へと流れ込んで、これにより川が塞（ふさ）がれてしまうといった事態が起きないようにしなければならないケースがあります。こうした場合、地すべりの土の塊により作られた斜面で下方の末端となるところへ、土留めのための施設を入れることがあります。

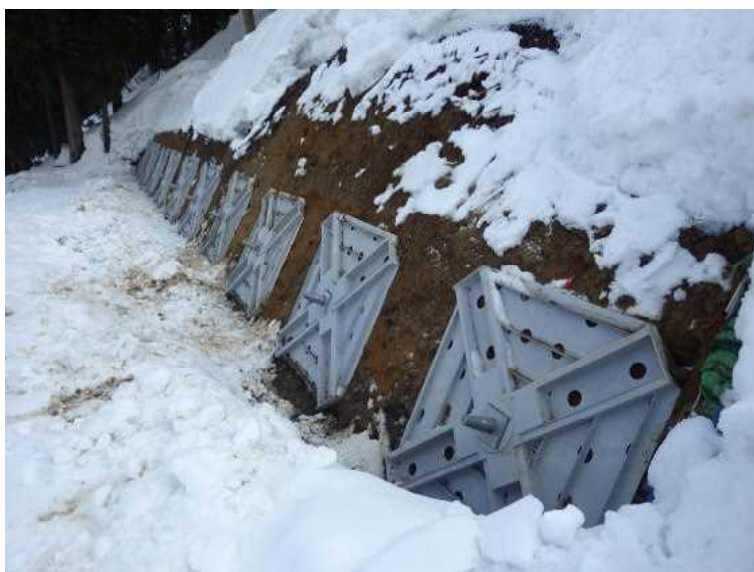
地中へと打ち込まれたアンカーの、地表部分の端点となる構造物

たとえば、基盤となる地層にまでアンカーを打ち込み、これと地表部分の端点とをワイヤー等で直接結んで引っ張り合わせ、間にある土の塊の動きを抑えようとするアンカー工というものがあります。また、鋼鉄製の杭を土中に深く打ち込み、物理的に地すべりの動きを抑え込む工事といったものも計画することがあります。

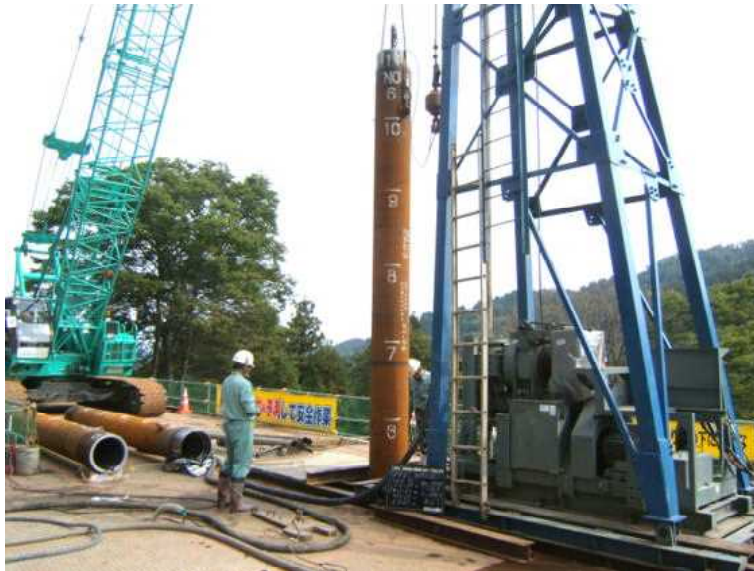
相当な太さの鋼管を用いた杭を打ち込むこともある

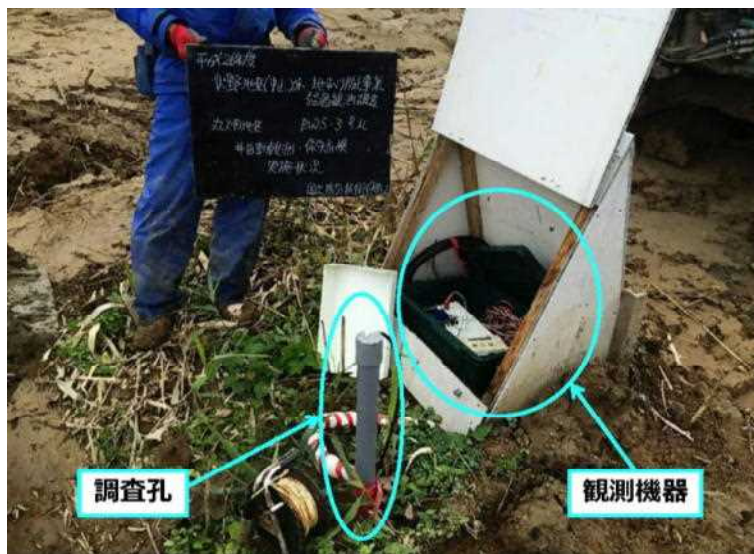
地すべり箇所上にいくつも設けたポイントから地中に観測機器端末を入れて、継続的にデータを取得する

具体的には、地すべり対策の工事を始める前に調査を行った時と同じ位置で、地中にセンサーを入れて、地下水位の変動や地中のひずみの有無などをとらえます。こうしたデータの観測は、おおむね2カ年にわたって続けます。そして、工事開始前のデータと比較して、施工の効果を検証するのです。

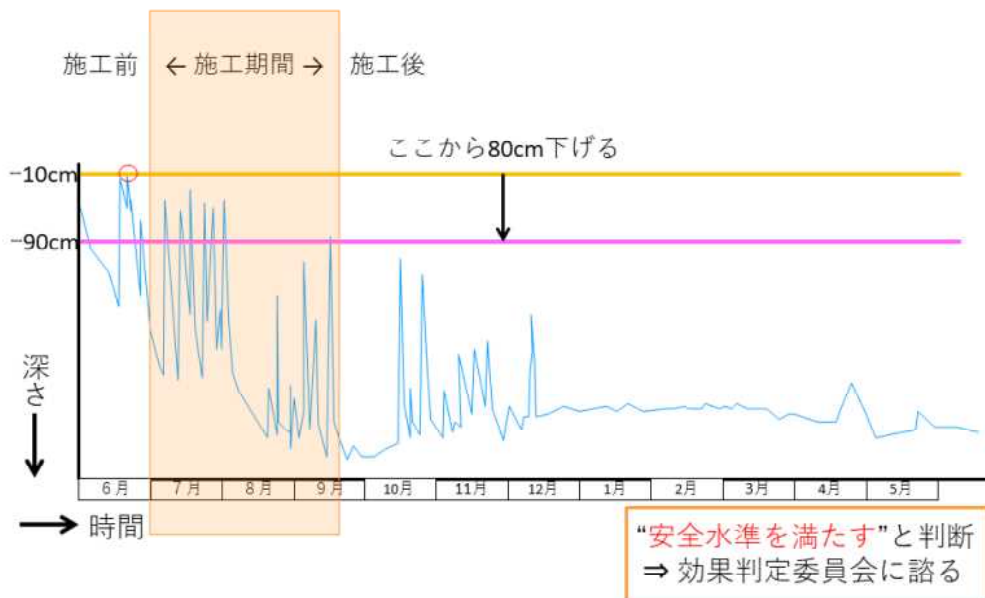
## 地下水位計の観測データ

本文中の例で言えば、この地すべり箇所では対策工事の実施後に、地下水位が当初のマイナス 10cm からマイナス 90cm へと、80cm 低下していれば安全水準を満たしたことになる

この地すべり箇所にて地すべり発生直後に行った調査のデータで、たとえば、地下水位が地表面から 10cm 下にあった（「マイナス 10cm」と表記します）とすると、この地すべり箇所の土の塊から地下水を抜くための各種工事を行うことによって、地下水位をここから 80cm 下げて地表面から深さ 90cm（マイナス 90cm）か、それよりも低いところまでにすればよいということになります。

この地すべり箇所の工事完了後に継続的な観測を行った結果、地下水位が当初の状態から 80cm かそれよりもさらに下がっている（上記のたとえで言うと、地表面からマイナス 90cm 以下になっている）状態が確保されており、また、地中に新たなひずみも生じていないことが確認できたら、この地すべり箇所での工事は当初の目標を達成しており、安全水準を満たす成果をあげたものと判断することができます。

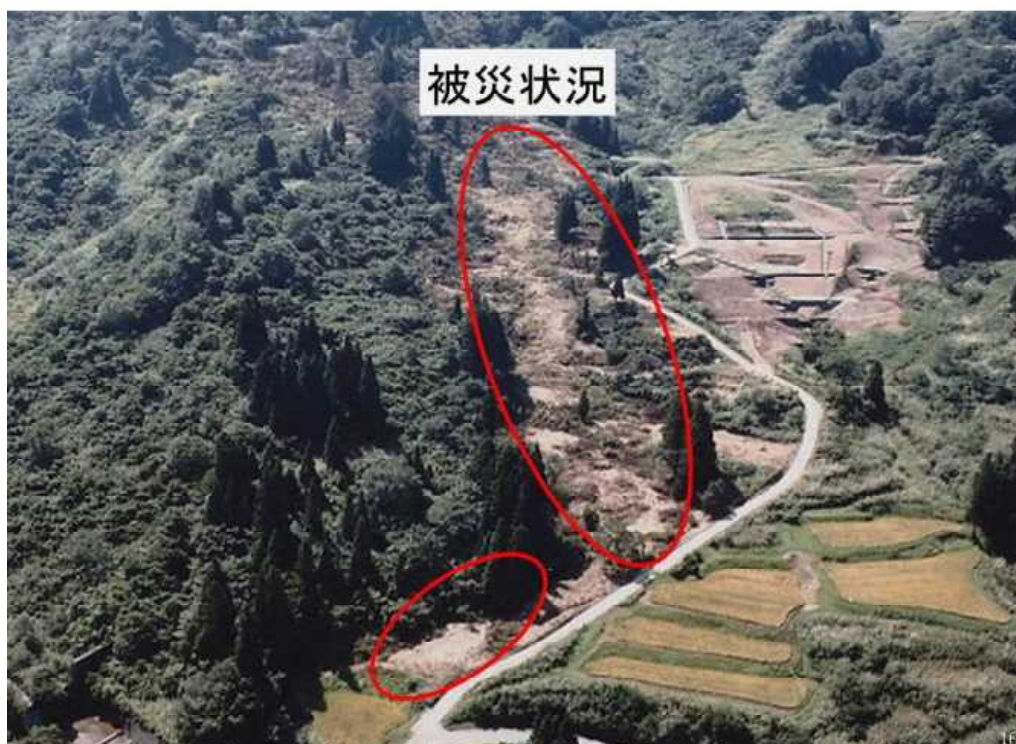
地すべり発生直後の状況（赤い丸印で示した地すべりによる土の塊は、道路や農地にまで迫っている）

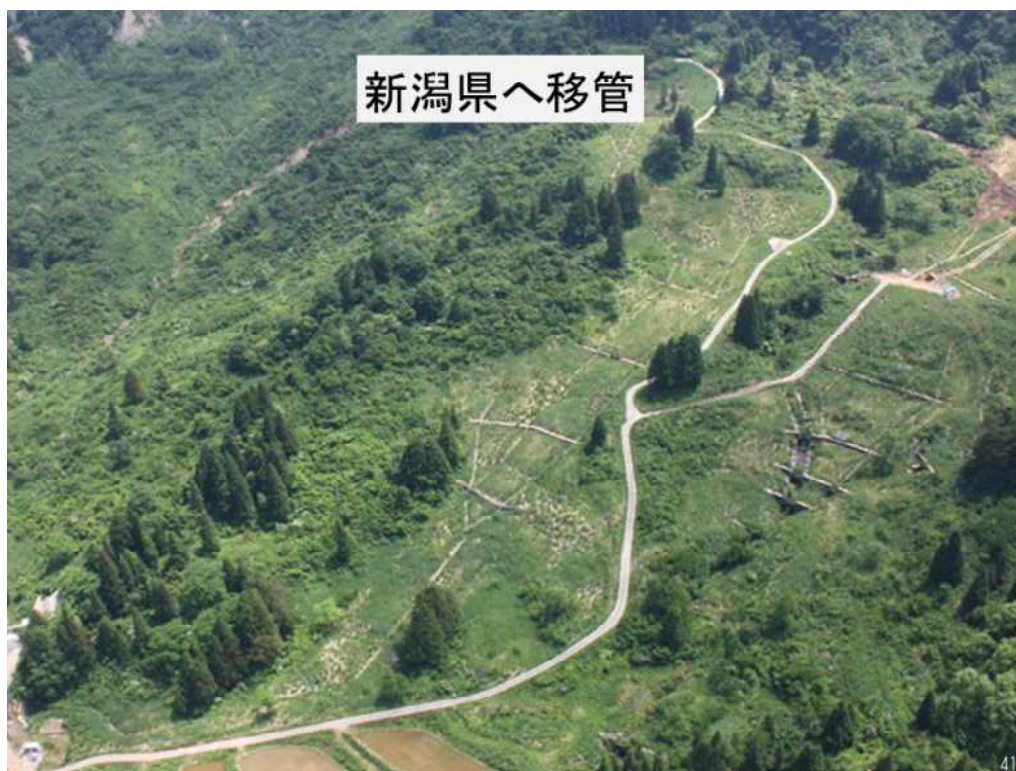
地すべり対策の工事完了後、地すべりは発生することなく、緑も回復してきている  
(写真中央付近で傾斜に沿った白い筋は、水路工施工箇所)
