関東の森林から

関東森林管理局

林道施設の災害復旧への取り組み

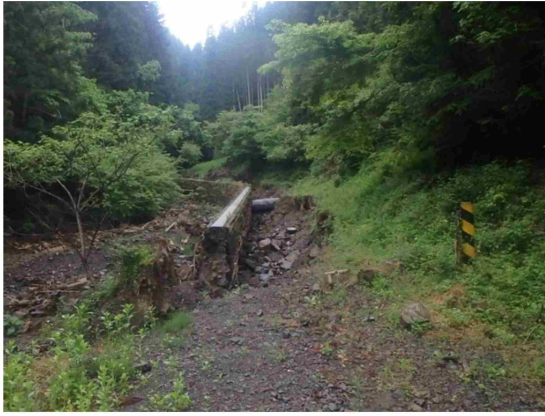
棚倉森林管理署の小太郎沢林道では、令和2年7月8日に局地的な集中豪雨（日降水量81mm）にみまわれ、隣接する小太郎沢が増水し、土砂や流木が排水施設を塞いだため、行き場を失った沢水が約220mにわたって路体を押し流し、通行不能となりました。一方、小太郎沢林道の沿線では、令和3年度に立木販売事業が計画されており、立木販売後の数年間にわたって苗木の植栽、下刈などが見込まれていました。このため、林道を早期に復旧して、車両の通行ができるようになる必要がありました。

▲被災直後

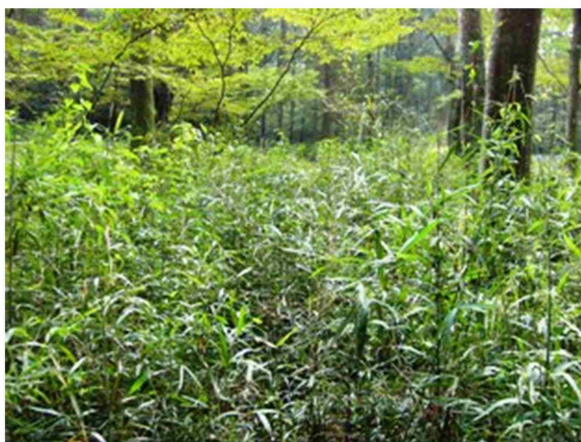
しかしながら、1999年頃にはアズマネザサがこれら群生地の水辺周辺に侵入繁殖し（写真1）、カタクリなどのスプリング・エフェメラル（他の植物が芽吹く前に芽を出し、他の植物が葉を茂らせる頃には種子のみを残し、地上部は姿を消してしまう植物）の生育、繁殖にも影響を及ぼしていました。

▲ 写真1 試験開始前の状況

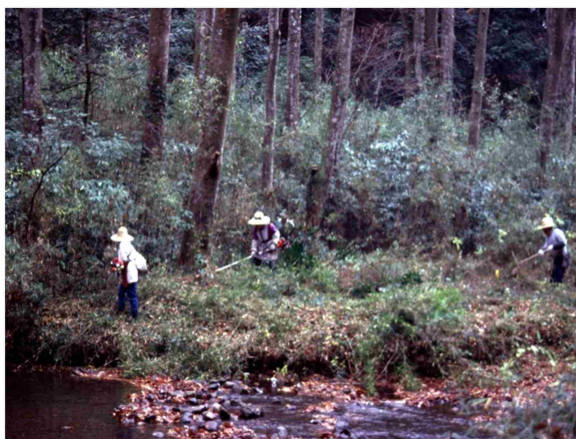
カタクリは、茨城県では絶滅危惧等の指定はされていないものの、近隣の千葉県と神奈川県では絶滅危惧Ⅰ類、東京都では絶滅危惧Ⅱ類、埼玉県では準絶滅危惧種に指定されています。カタクリは開花までに長い年月を必要とするため、その保全を目的とした研究開発は、生物多様性の維持向上につながると考えています。そこで、アズマネザサを刈り払い（写真2）、スプリング・エフェメラルを回復させる試験を実施してきました。

▲ 写真2 アズマネザサの刈り払い

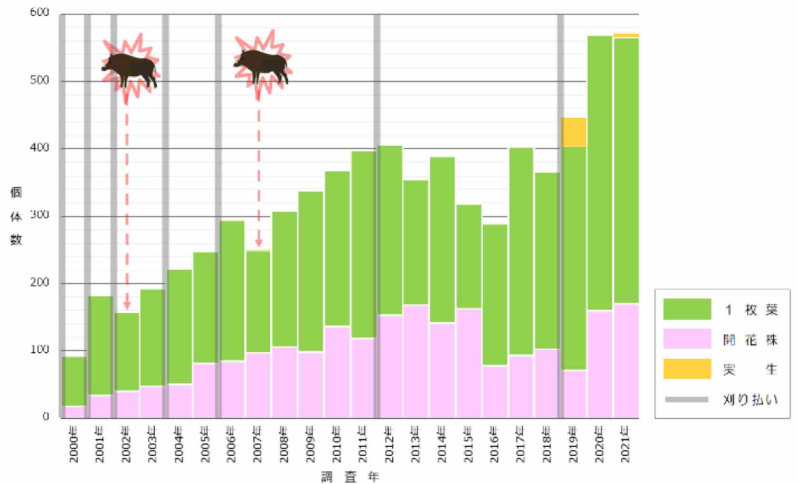
カタクリ個体数の推移状況は図3のとおりです。イノシシによる掘り起こし被害がありましたので、カタクリの出現期間に電気柵を設置する対策をとっていま

す。2000年に92株（うち開花個体数は18株）だった個体数は、2021年には565株（うち開花個体数は170株）と試験開始時の約6倍にまで回復してきました。

▲ 図3 カタクリの個体数の推移

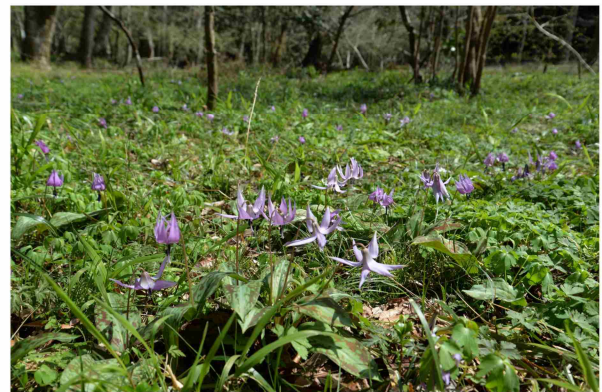
回復が進んだ区域では、カタクリの花を広い範囲で見られるようになってきました（写真3）。

▲ 写真3 回復状況
