## 課題名 尾瀬木道の劣化状況について

群馬県林業試験場 芳士戸 啓

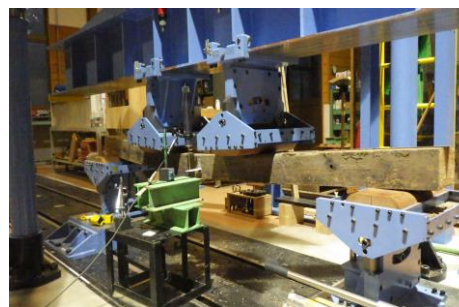
写真1 曲げ試験の様子

曲げ試験は構造用木材の強度試験マニュアル（日本住宅木材・技術センター）に準じ、スパンをせいの 18 倍=2,160mm とした 3 等分点 4 点荷重法により実施しました。また、ピロディン打込み、フォースゲージ 150N 貫入試験は、節や干割れ部分を避け、スパン内の 5 か所に等間隔で打込み、その平均値で評価しました。

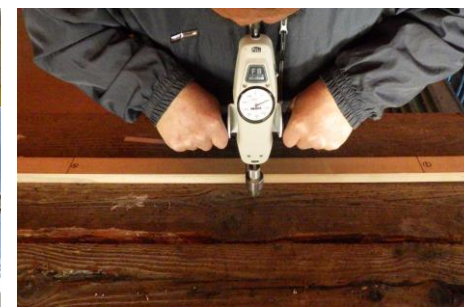
写真2 フォースゲージ貫入試験の様子

フォースゲージ打込み深平均と曲げ強度との間には、強い相関関係は認められませんでした。ピロディン打込み深平均と曲げ強度との関係と同様の傾向であることが分かりました。
