平成30年度における 手取川上流大汝国有林 崩壊地対策について

平成30年6月13日
林野庁近畿中国森林管理局
石川森林管理署

30年度に実施する対策について

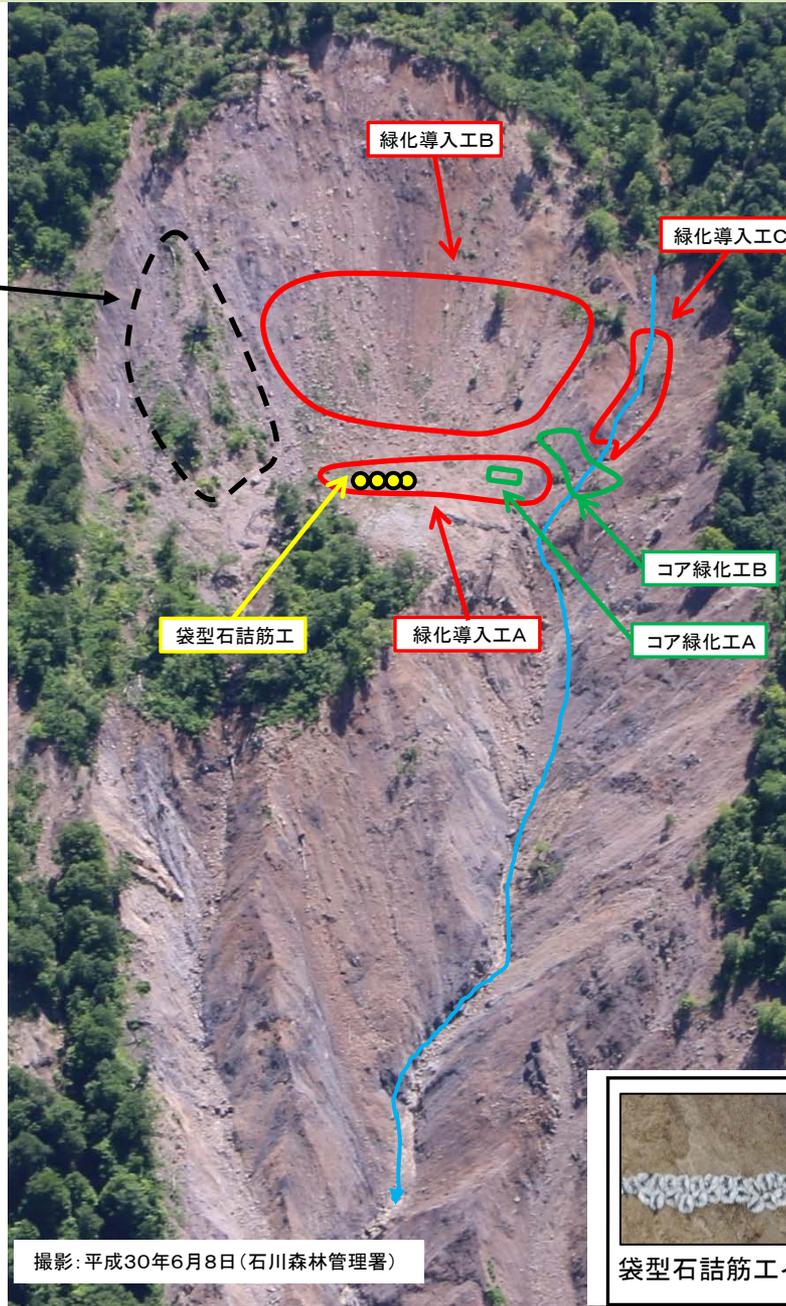
撮影:平成30年6月8日(石川森林管理署)

自然導入部

自然植生の侵入が見られており経過を観察

斜面上部(乾燥部)

比較的安定した中腹部を中心に土壌条件を改善

■航空緑化導入工B
肥料等の散布

斜面上部(湿潤部)

ヤナギの枝を活用した緑化

■航空緑化導入工C
ヤナギの枝等の散布

■航空コア緑化工B
ヤナギの枝・土入りの麻袋の散布
(300袋)

平坦部

土留工の上部を中心に近隣で採取した郷土種子による緑化

■航空緑化導入工A
種子(ススキ、ハンノキ等)、肥料等の散布

■航空コア緑化工A
種子(イタドリ、サウゲルミ)、肥料、保水剤入りの水溶性容器を散布(300袋)

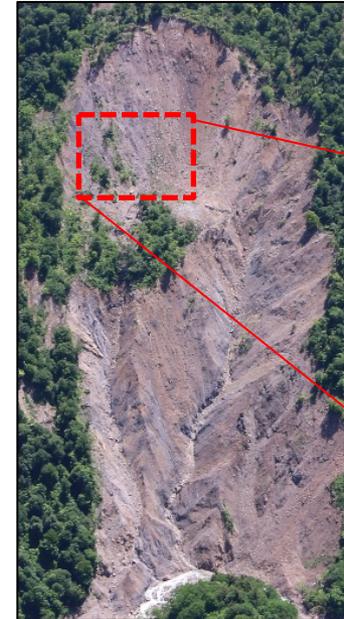
融雪後(H30. 6)

6月8日に林野庁、技術検討会委員の合同で崩壊地の現状確認を実施

一部で植生の侵入を確認
【フキ、ヨモギ、ヤナギなど】

- 昨年の降雪前の状況から、目立った拡大崩壊や土砂移動は確認されなかった。
- これまで実施した袋型石詰土留工等の構造物に大きな変状はなく、土砂の移動や侵食を抑止し植生導入の効果を発揮していると考えられる。
- 種子、肥料散布といった植生回復を図るための緑化対策を進めることが可能と考えられる。

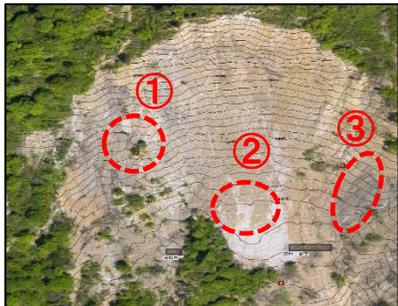
H29. 10植生調査時

[確認された植生]

- ①地点
(草本類)・フキ・イタドリ・フジアザミ
(木本類)・ウダイカンバ・ヤナギ
- ②地点
(草本類)・フキ・ヨモギ・イタドリ・ススキ
(木本類)・ヤナギ
- ③地点(木本類)・ヤナギ
