# 令和元年度(平成31年度)における 手取川上流大汝国有林 崩壊地対策について

令和元年5月29日  
林野庁近畿中国森林管理局  
石川森林管理署

# 令和元年度(平成31年度)に実施する対策の概要

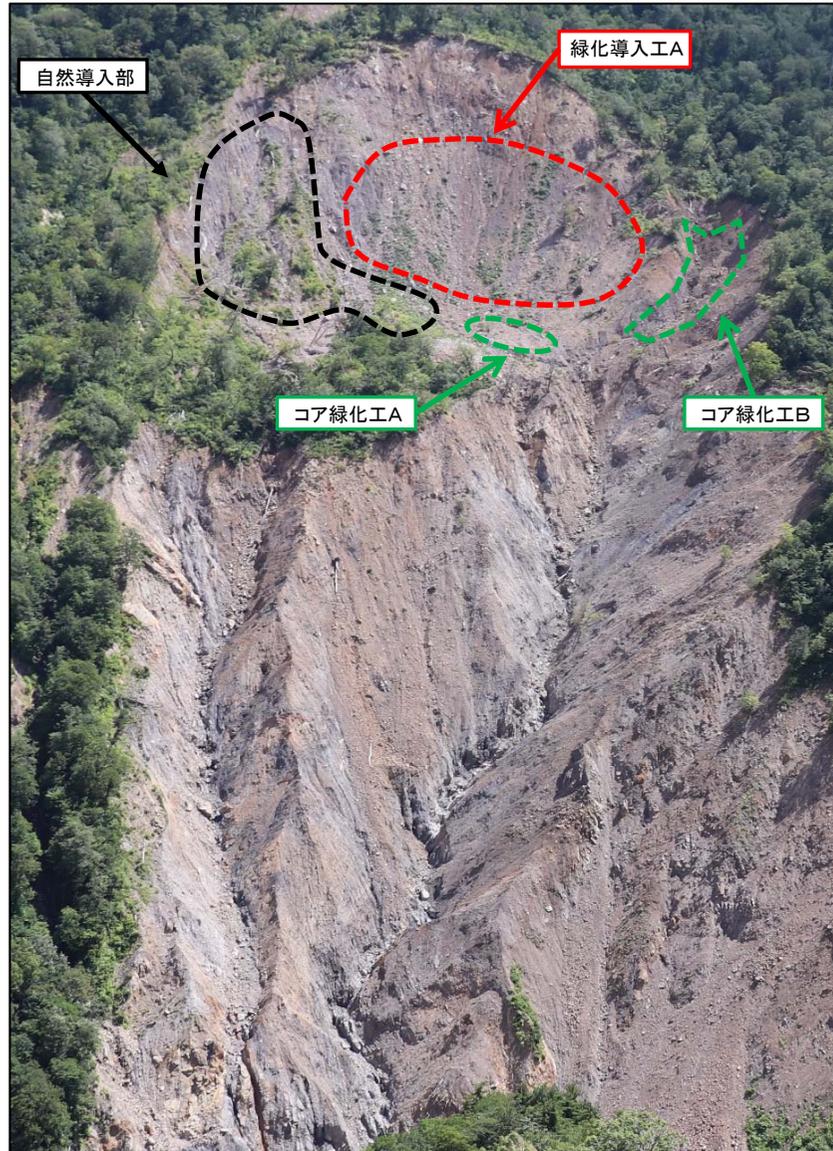
撮影:平成30年8月21日(石川森林管理署)

## 自然導入部

自然植生の侵入が見られており経過を観察

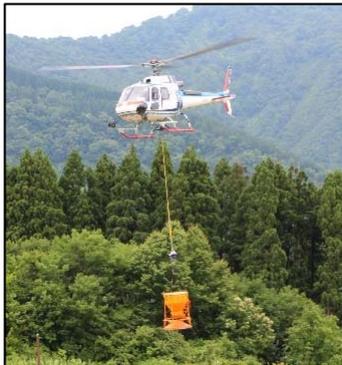
イメージ

## 斜面上部(乾燥部)

比較的安定した中腹部を中心に近隣で採取した郷土種子による緑化  
【例年の2.5倍の種子を確保したため散布面積拡大】

- 航空緑化導入工A  
種子、肥料等の散布

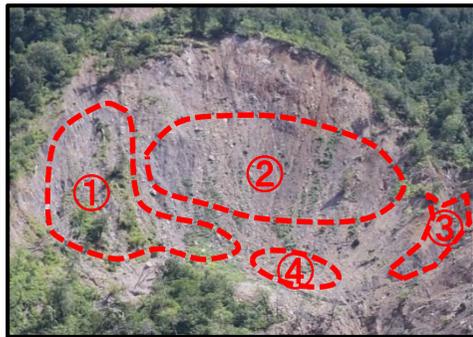
[確認された植生]

### H30. 9植生調査時

①地点  
(草本類)・フキ・ヨモギ・ススキ等  
(木本類)・ヤナギ

②地点  
(草本類)・フキ・フジアザミ

③地点  
(木本類)・ヤナギ

④地点  
(草本類)・フキ・ヨモギ・イタドリ  
(木本類)・ヤナギ

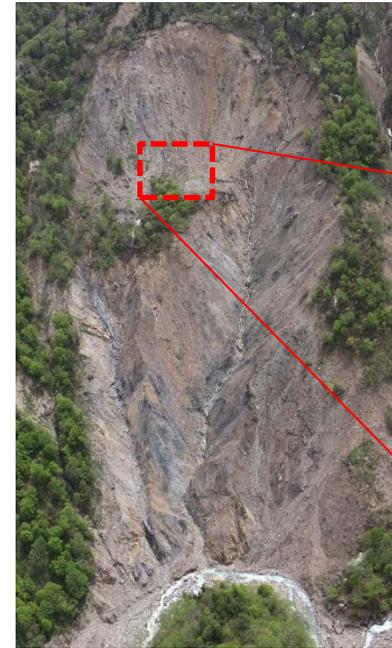
融雪後(R元. 5)

## 崩壊地の状況

5月22日に林野庁、  
技術検討会委員の合  
同で崩壊地の現状確  
認を実施

- 雪融け後の小規模な侵食・表層崩壊は崩壊地内やその周囲の斜面にみられるが、大規模な土砂移動はなく、全体的に昨年と比較して地形に大きな変化はないと考えられる。
- 上部斜面は、今後芽吹いたら昨年同様に植生の繁茂が進んでいるという印象を持つと考えられる。植生の回復に向けて、土壌づくり(肥料分など)が必要と考えられる。
- 今後の対策としては、昨年と同様に植生の導入を積極的に進めることが可能と考えられる。

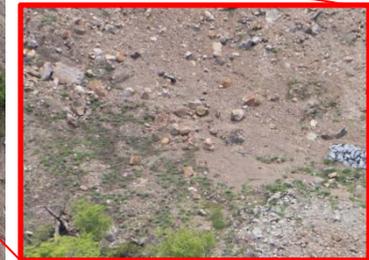
一部で植生の侵入を確認  
【フキ、ヨモギ、ヤナギなど】
