令和2年度における 手取川上流大汝国有林 崩壊地対策について

令和2年6月2日
林野庁近畿中国森林管理局
石川森林管理署

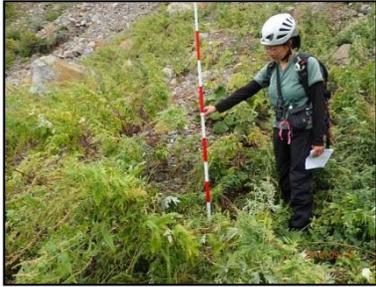
自然導入部

自然植生の侵入が見られており経過を観察

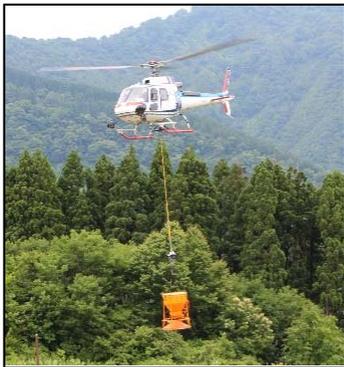
航空緑化導入工 施工イメージ

航空緑化導入工：種子・肥料等を広範囲に散布

航空コア緑化工：ヤナギや種子を土留工の背面に集中的に散布

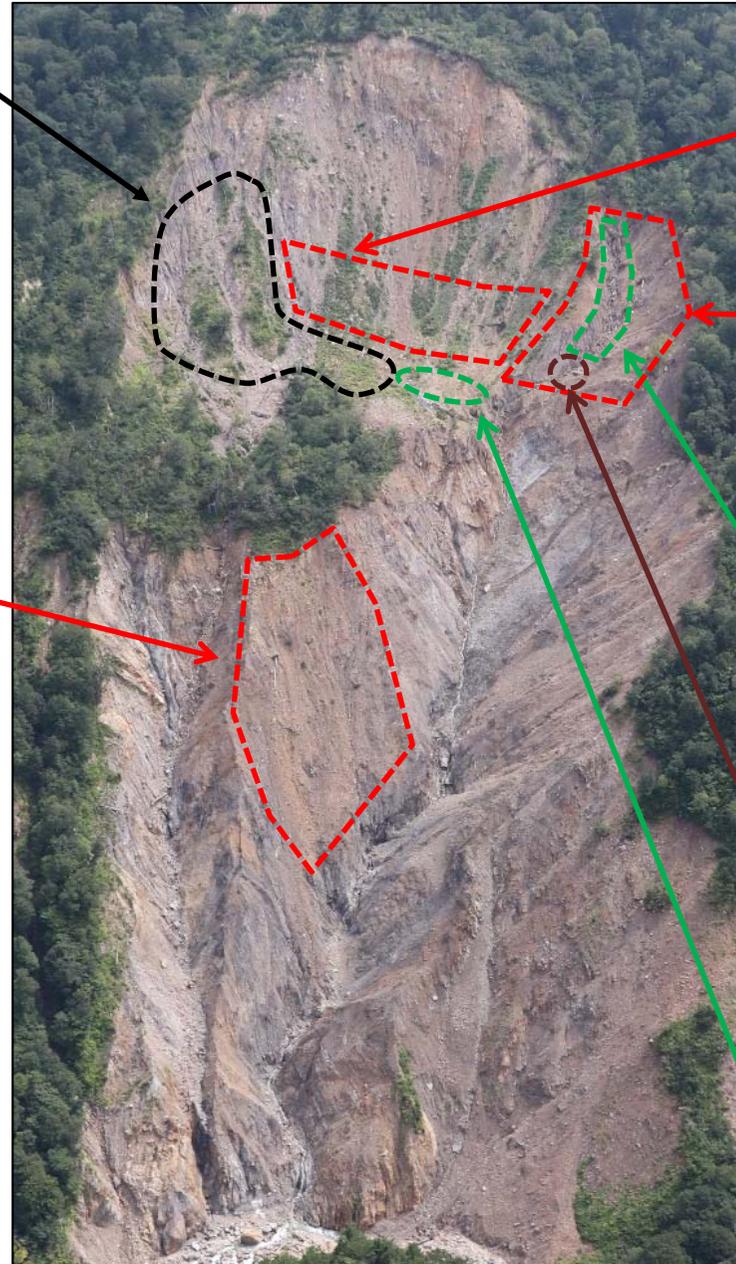
撮影：令和元年8月28日(石川森林管理署)

航空緑化導入工E

崩壊地の下部の安定化が確認された箇所に土壌づくりのための肥料等を散布(0.72ha)

航空緑化導入工D-w

崩壊地の上部の比較的安定し、石礫が分布している箇所に木本類種子(近隣で採取)、肥料等を散布(0.59ha)

航空緑化導入工D-h

崩壊地の上部の谷部周辺の緑化を図るため、草本類種子(近隣で採取)、肥料等を散布(0.61ha)

航空コア緑化工B

斜面上部の土壌が比較的湿潤な箇所に、発根したヤナギの枝(近隣で採取)と赤玉土入り麻袋を散布(300個)

袋型石詰筋工

地表面の侵食を防止し、航空コア緑化工Bの環境を整えるため石を詰めた袋を設置(30袋)

航空コア緑化工A

既設の土留工の上部を中心に種子(近隣で採取)と肥料、保水剤入り水溶紙製容器を散布(300個)

- 6月 ● 航空緑化導入工D-h・D-w・E、航空コア緑化工A
(発芽に必要な温度、水分が得られるよう夏期に入る前に実施)
- 7月 ● 袋型石詰筋工、航空コア緑化工B
- 8月 ● 航空レーザー測量の実施
(航空レーザー測量の実施等により現地斜面に係る詳細データを把握しつつ経過を観察)
- 10月 ● 令和3年度対策用の種子採取を関係機関と連携し実施予定

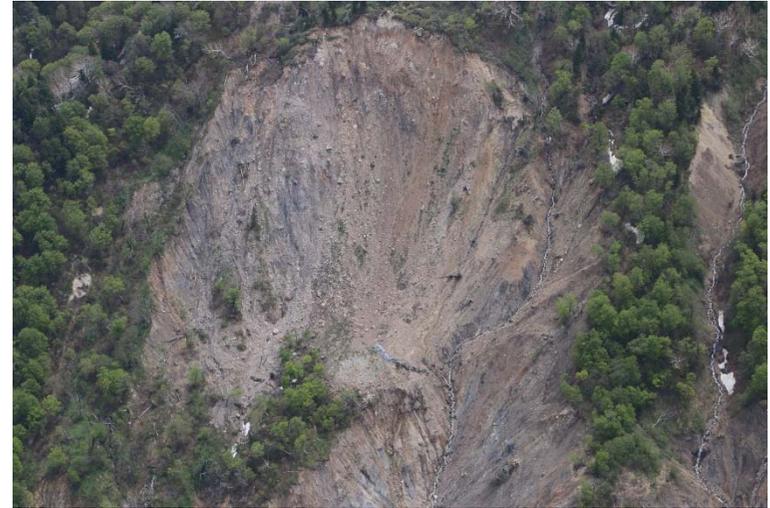
撮影：令和元年5月22日(石川森林管理署)

崩壊地の状況

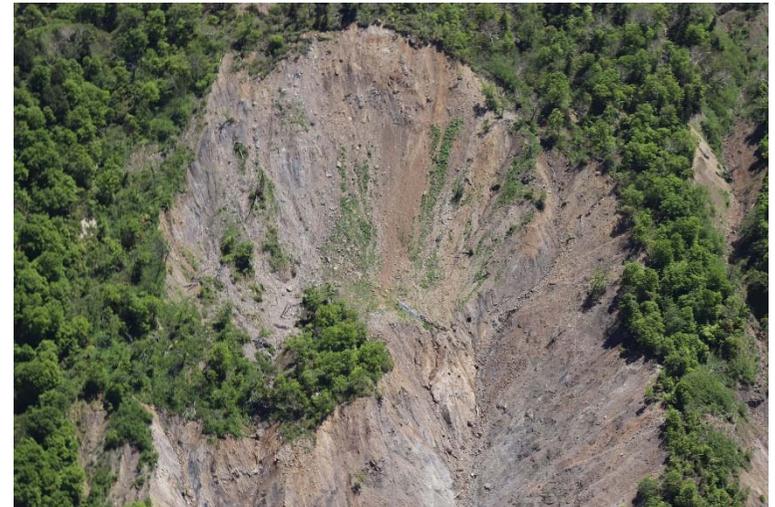
撮影：令和2年5月28日(石川森林管理署)

○雪融け後において、大規模な土砂移動は確認されず、全体的に昨年と比較して地形に大きな変化はないと考えられる。

○これまでの対策により崩壊地内における植生は回復傾向であり、昨年度は積雪が少ないこともあって、5月時点の芽吹きは早く、植生状況は良好である。今後、上部斜面は夏季に向けて植生の繁茂が進んでいくと考えられる。

○今後の対策としては、引き続き、植生の導入、土壌づくりを積極的に進めることが可能と考えられる。
