# 令和3年度における 手取川上流大汝国有林 崩壊地対策について

令和3年6月8日

林野庁近畿中国森林管理局

石川森林管理署

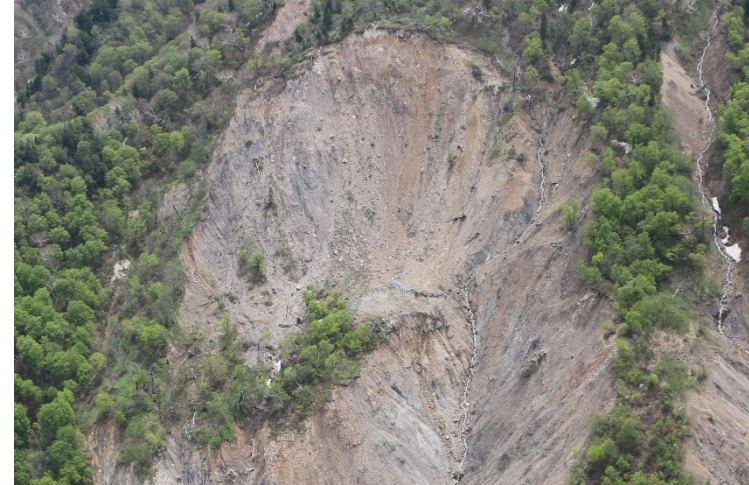
撮影: 令和元年5月22日(石川森林管理署)

## 崩壊地の状況

○雪融け後において、大規模な土砂移動は確認されず、全体的に昨年と比較して地形に大きな変化はないと考えられる。

○上部斜面の植生について、積雪が多かった影響により、芽吹きが若干遅れているが、これまでの対策により、夏季に向けて植生の繁茂及び範囲の拡大が進んでいくと考えられる。
