## 5.2. 風倒被害木搬出方法の考え方

近畿中国森林管理局長

平成 30 年台風 21 号等被害に係る  
森林再生全体計画(貴船・鞍馬)

(受託者) 一般社団法人 日本森林技術協会

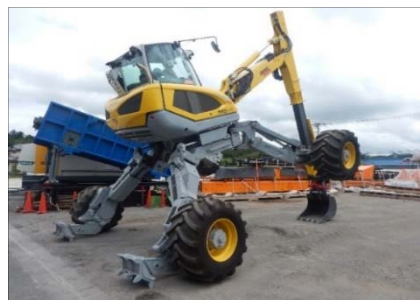
写真 5.2 最新の高性能林業機械

効率性や安全性の観点から、傾斜不整地面を移動可能な機械(ロッククライミングマシンやメンチムック等、写真 5.2 参照)と、ハーベスタヘッドによる伐木造材作業が考えられるが、現状では国内での実績が少なく、継続的に情報を収集し利活用への可能性を検討する必要がある。

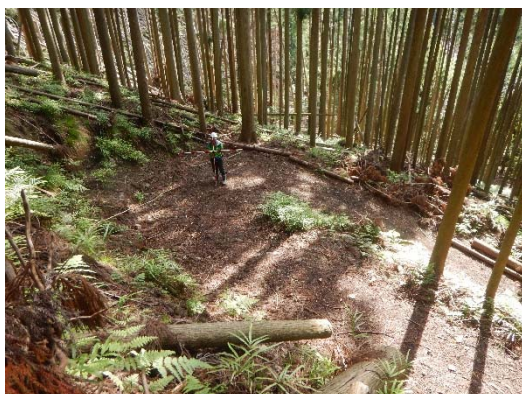
写真 5.3 ニノ瀬尾根道の現状と課題

民有林内でヘアピンカーブが 2 か所あり、拡幅に検討が必要

一方、貴船川右岸側の尾根付近の官民界に位置する旧作業道(地元では「ニノ瀬ユリ」と呼ばれ以下「ニノ瀬尾根道」という)は、地質・地形的に比較的安定した立地であり、その拡幅改良による利活用が可能となれば、周辺森林整備の効率が大幅に向上するため、その検討が重要である。しかし、現状では一般道からニノ瀬尾根道へのアクセスに課題がある(写真 5.3 参照)。そのためその利用については中期的な課題と位置づけ、民有林所有者や関係機関と連携しながら、情勢等の変化に応じて尾根道の利用の検討を行う必要がある。

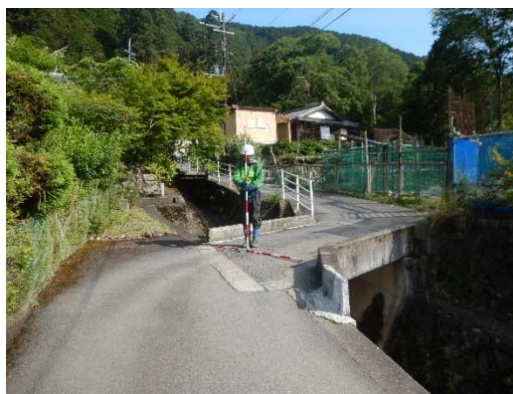
集落内の狭幅員部

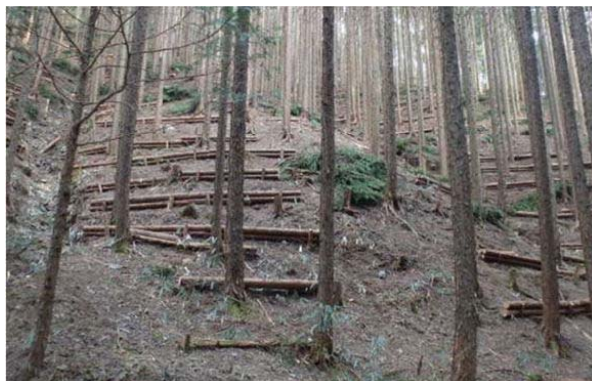
写真 5.4 風倒木の林内処理イメージ

下流部に保全対象がないリスク因子が極めて少ない箇所、風倒被害木の搬出が困難な箇所等においては、風倒被害木を有効利用しつつ処理する手法として、風倒木を玉切りし、丸太筋工(丸太を組み合わせ 銚かすがいにより丸太間を連結し、背面に現地土砂を詰めた構造物)等に利用するとともに、等高線状に並べ杭等により固定する方法が良いと考えられる。

しかし、この手法が使えるのは、比較的若い林齢のものに限られる。当地域には林齢が 60~70 年生の風倒被害木が多く、胸高直径が 30cm、樹高が 25m 程度程度と長大であることから、人力による林内作業は非常に困難である。このように林齢が高いものについては、現地で風倒被害木を加工し、小運搬に機械動力を活用することも検討する必要がある。なお、丸太筋工を行う場合は、斜面の水平方向に階段を設け、雨水分散を図ることが必要である。

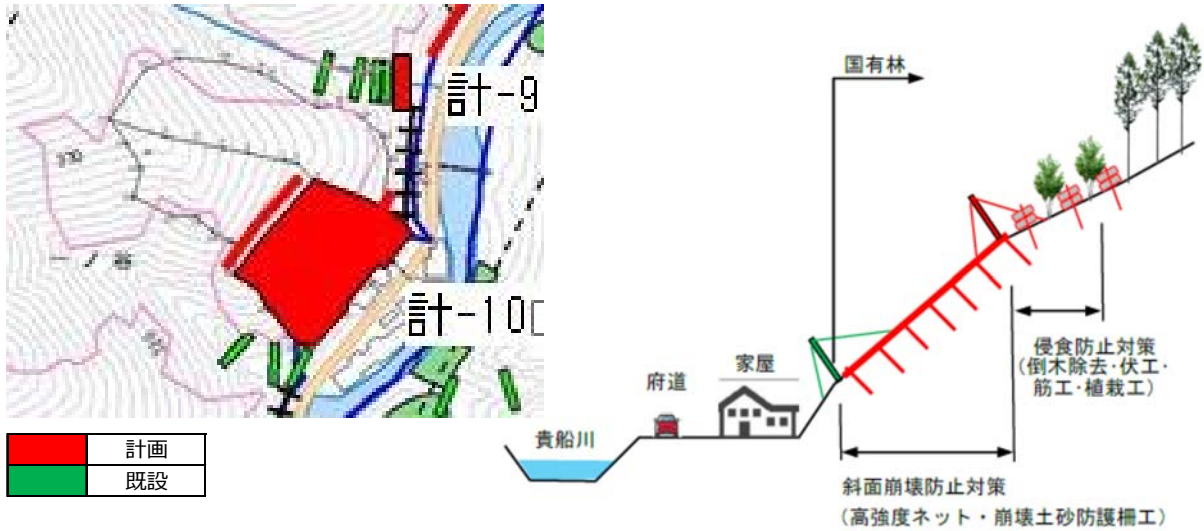
図 5.9 優先実施箇所③イメージ

モノレール又はヘリコプターにより風倒木処理を行う。風倒木地等からの崩壊・落石が家屋等の重要保全対象へ直接被害を及ぼす可能性があるため、治山施設を配置する。高強度ネット工による崩壊対策に加えて、上部からの崩壊・落石対策として崩壊土砂防護柵工を設置する(図 5.9 参照)。

なお、この他、高強度ネット工の上部については、伏工、筋工、植栽工等を施工する。北側斜面については、植栽工の実施と斜面下流には流木抑止対策のための流木止工(図 5.9 計-9 位置)を設置する。

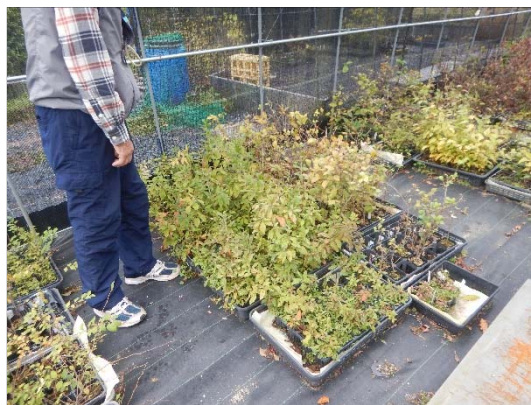
写真 6.1 地域性苗木の育苗状況

また、京都市及びその周辺から種子を採取し、広葉樹苗木を生産している団体の供給量は現在、年間数千本～1万本となっている(写真 6.1 参照)。加えて京都府内のこのほかの団体への聞き取りでは、地域性苗木の生産は行っておらず、今後も具体的な生産予定はないが、風倒木被害地の地域性苗木に限定しなければ、広葉樹苗木の供給は可能ということであった。
