# 平成23年 紀伊半島大水害 林野庁民有林直轄治山事業(近畿中国森林管理局 奈良森林管理事務所)

## ○工事概要 (五條市・天川村・野迫川村)

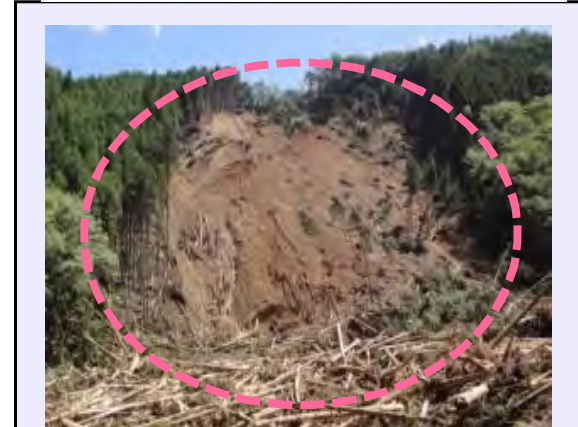
**檜股工区(被災直後)**  
 ・崩壊規模 1.56ha  
 ・対策: 谷止工及び山腹工  
**(令和3年度工事完了・移管済)**

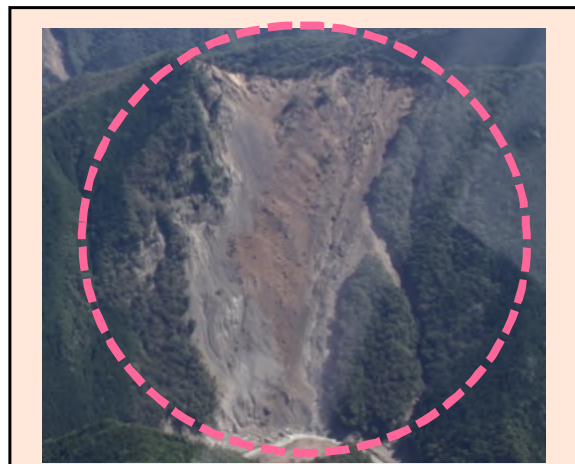
**赤谷工区(被災直後)**  
 ・崩壊規模 24.86ha  
 ・対策: 山腹工及び土留工

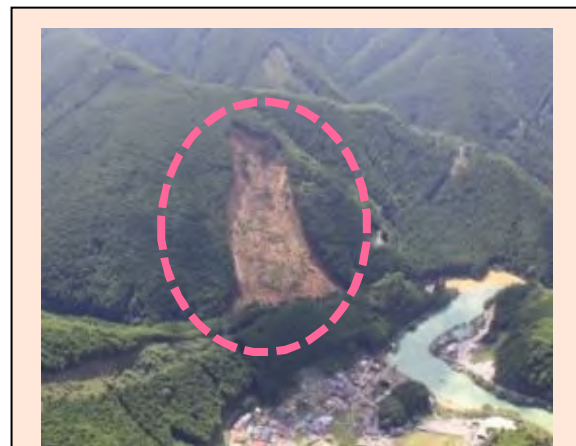
**坪内工区(被災直後)**  
 ・崩壊規模 3.65ha  
 ・対策: 床固工及び山腹工

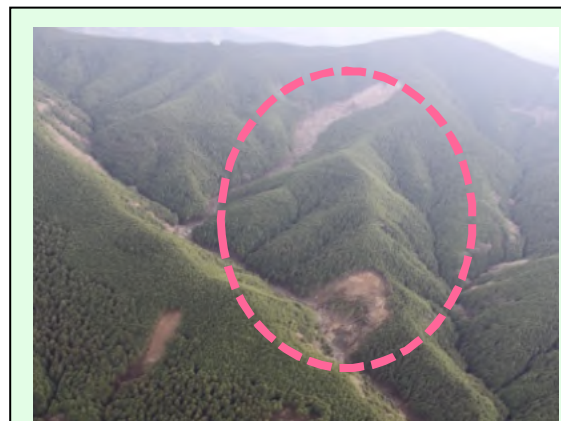
**栃尾(桑谷)工区(被災直後)**  
 ・崩壊規模 1.5ha  
 ・対策: 谷止工及び山腹工  
**(令和3年度工事完了)**

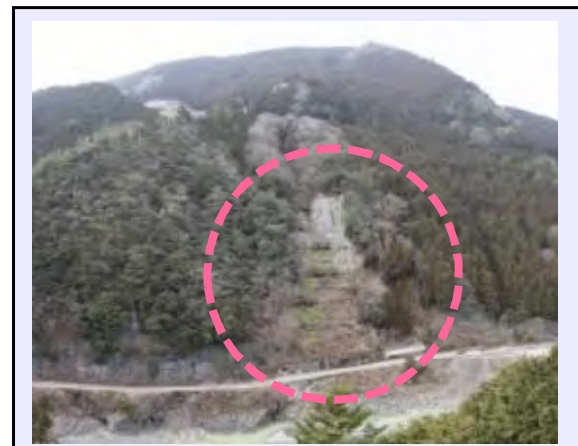
**堂平工区(被災直後)**  
 ・地すべり兆候の規 3.00ha  
 ・対策: アンカー工  
**(令和3年度工事完了・移管済)**

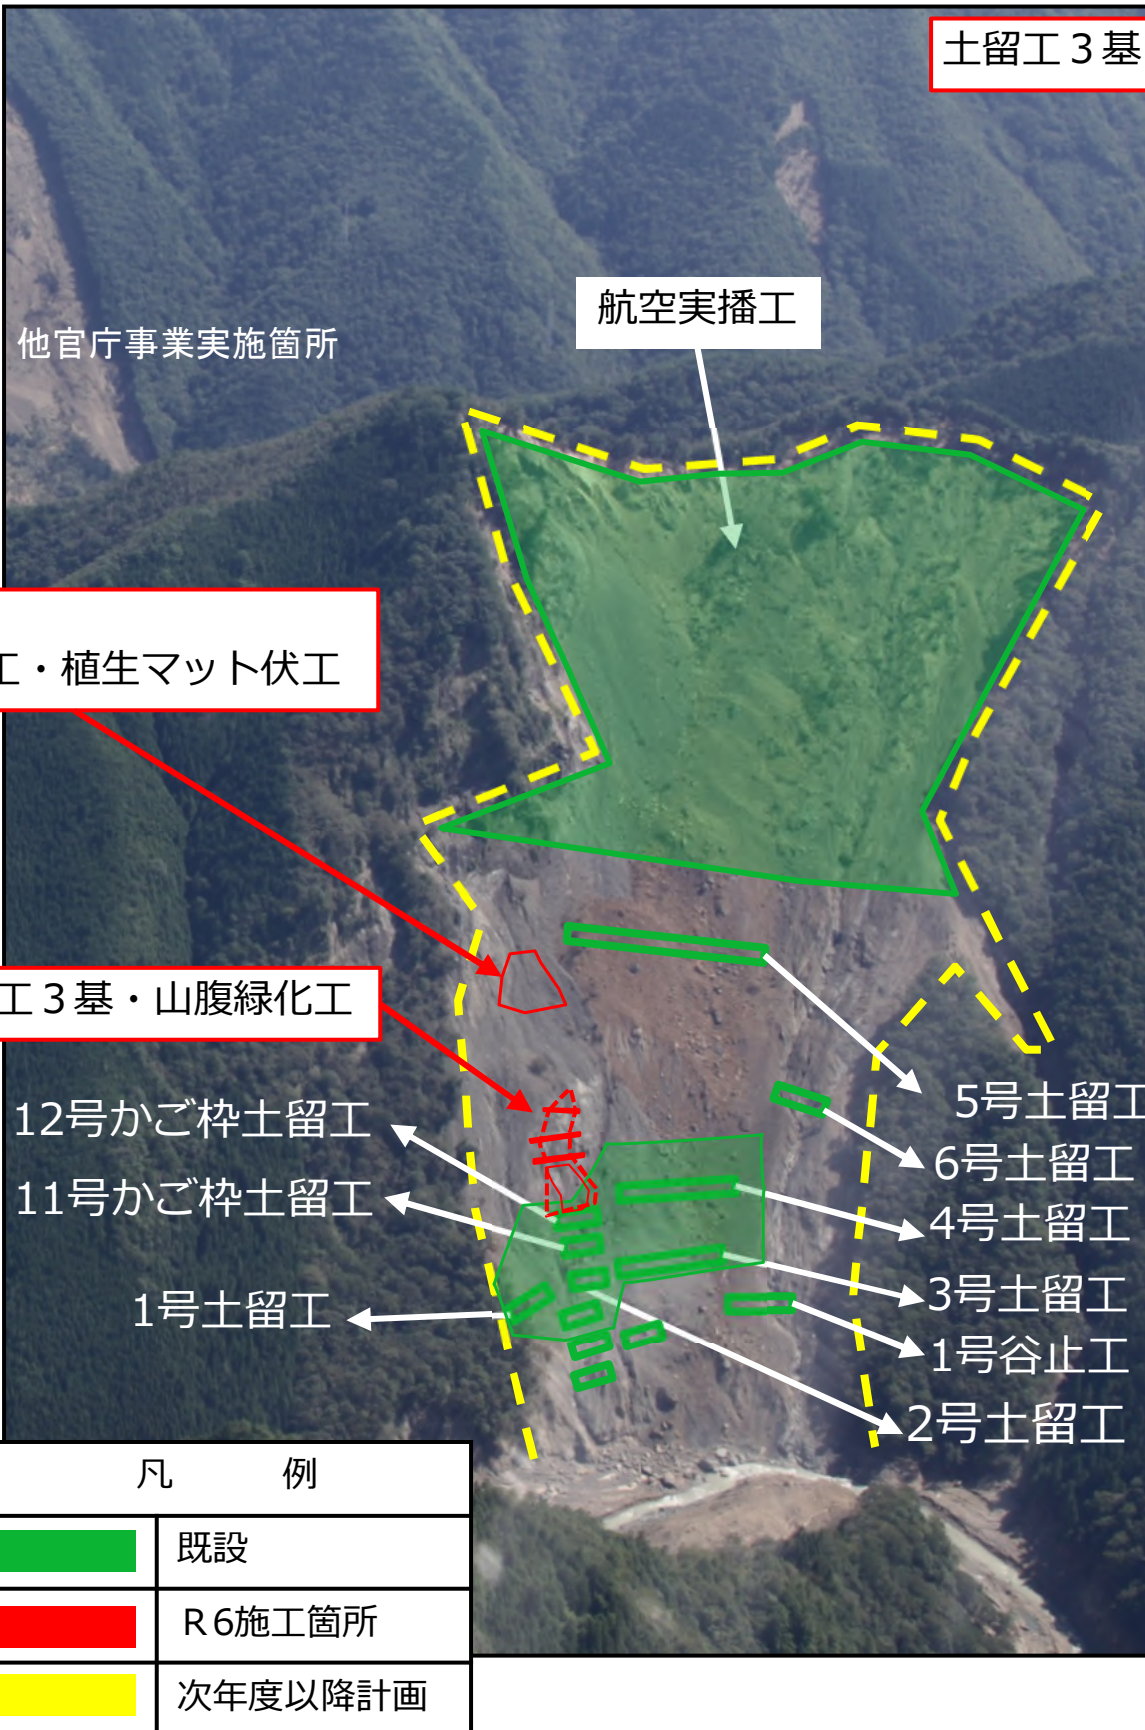
○復旧状況

山腹崩壊の拡大及び土砂流出を防ぐため、谷止工により溪岸侵食を抑え、山腹工により斜面の安定を図ります。
