五百瀬地区(1号地)

- 場所 : 十津川村五百瀬
崩壊地面積 : 0.47ha
主要工種 : 山腹工
工期 : 平成25年 3月1日～
10月4日完成

山腹崩壊斜面の拡大及び土砂流出を防ぐため、山腹工により斜面を固定し、早期の地盤の安定を図ります。

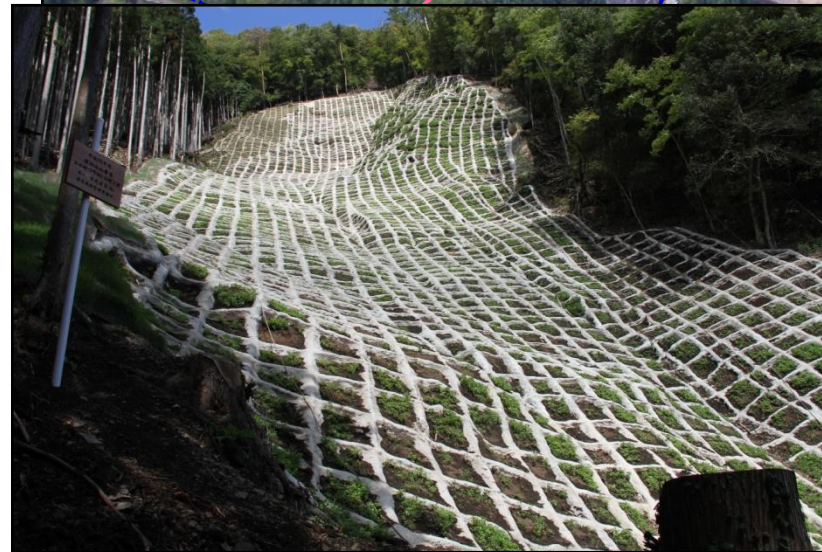
山腹工 完成状況

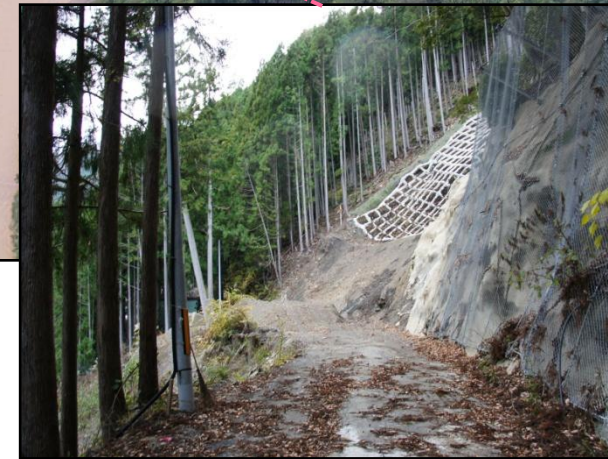
施工箇所下部状況

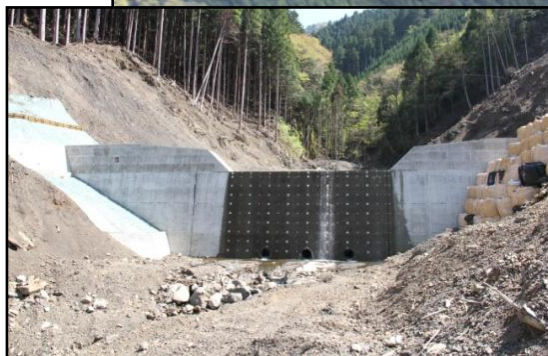
第4号谷止工 完成状況

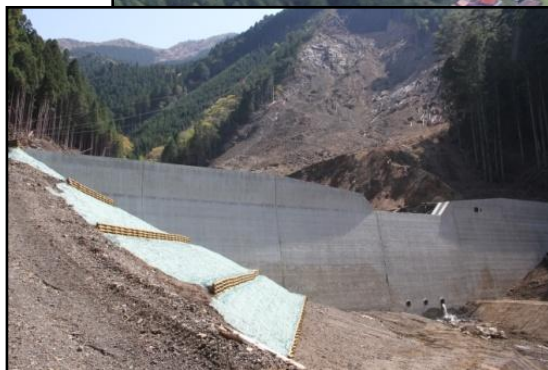
第3号谷止工 完成状況

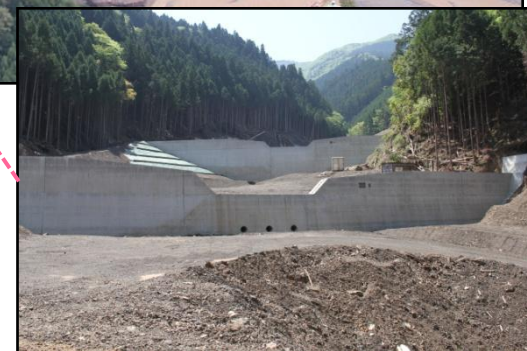
第2号谷止工 完成状況

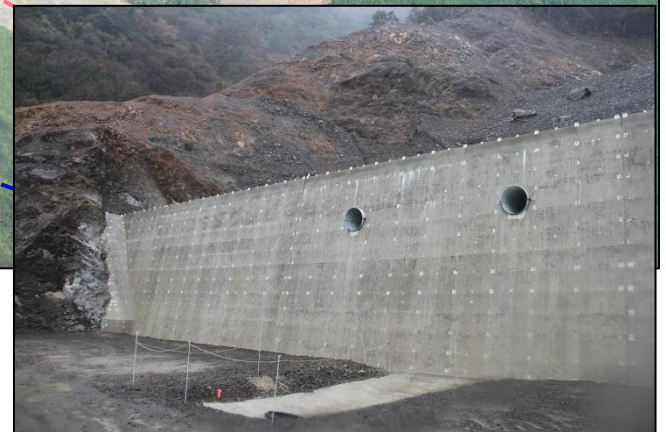
第2期谷止工事 完成状況

山腹崩壊地の下部に堆積している不安定な土砂を谷止工で安定させます。また、崩壊地上部に山腹工を行って斜面を安定させ、森林を復旧します。

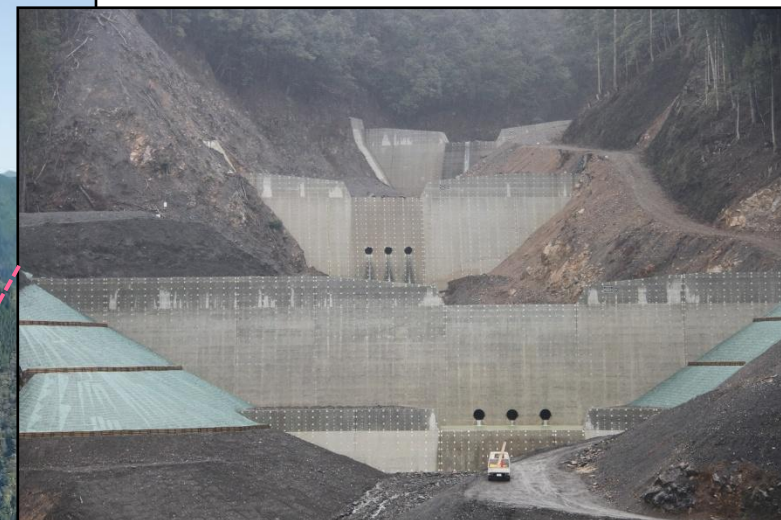
第1～3号谷止工 完成状況

山腹崩壊によって土砂が流出し、不安定な土砂が堆積しているため、谷止工により溪床を安定させて土砂の流出の抑止・調整を図ります。

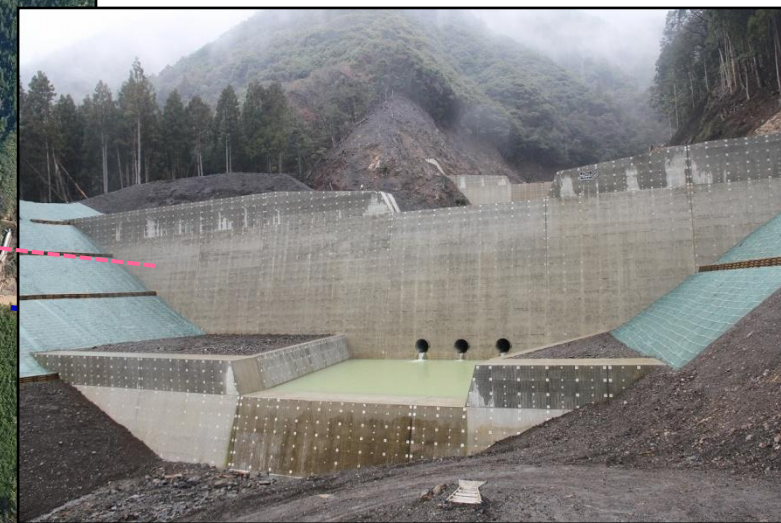
第1号谷止工 完成状況

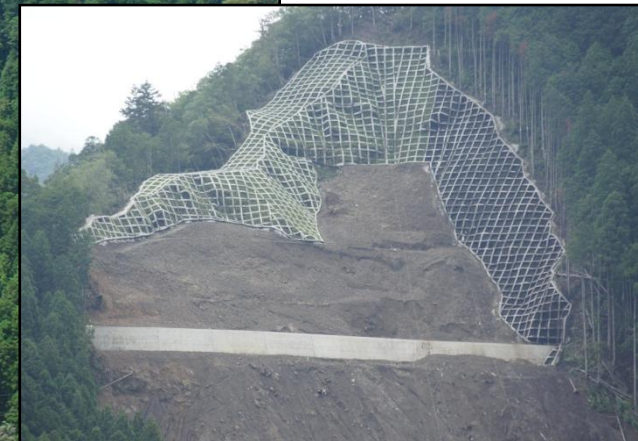
法枠工 完成状況

山腹崩壊によって土砂が流出し、不安定な土砂が堆積しているため、山腹工により斜面を安定させ、森林を復旧します。

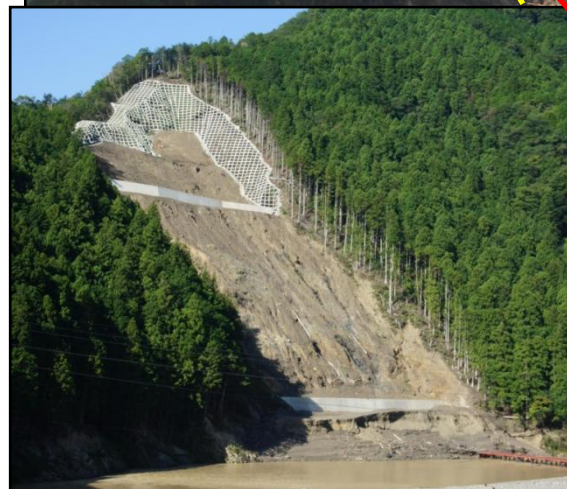
NO.1、NO.2土留工 完成状況

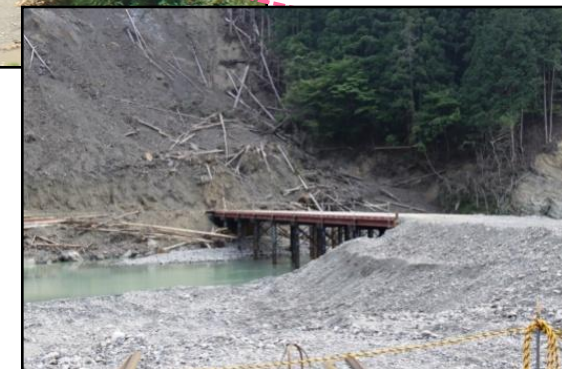
仮設橋設置

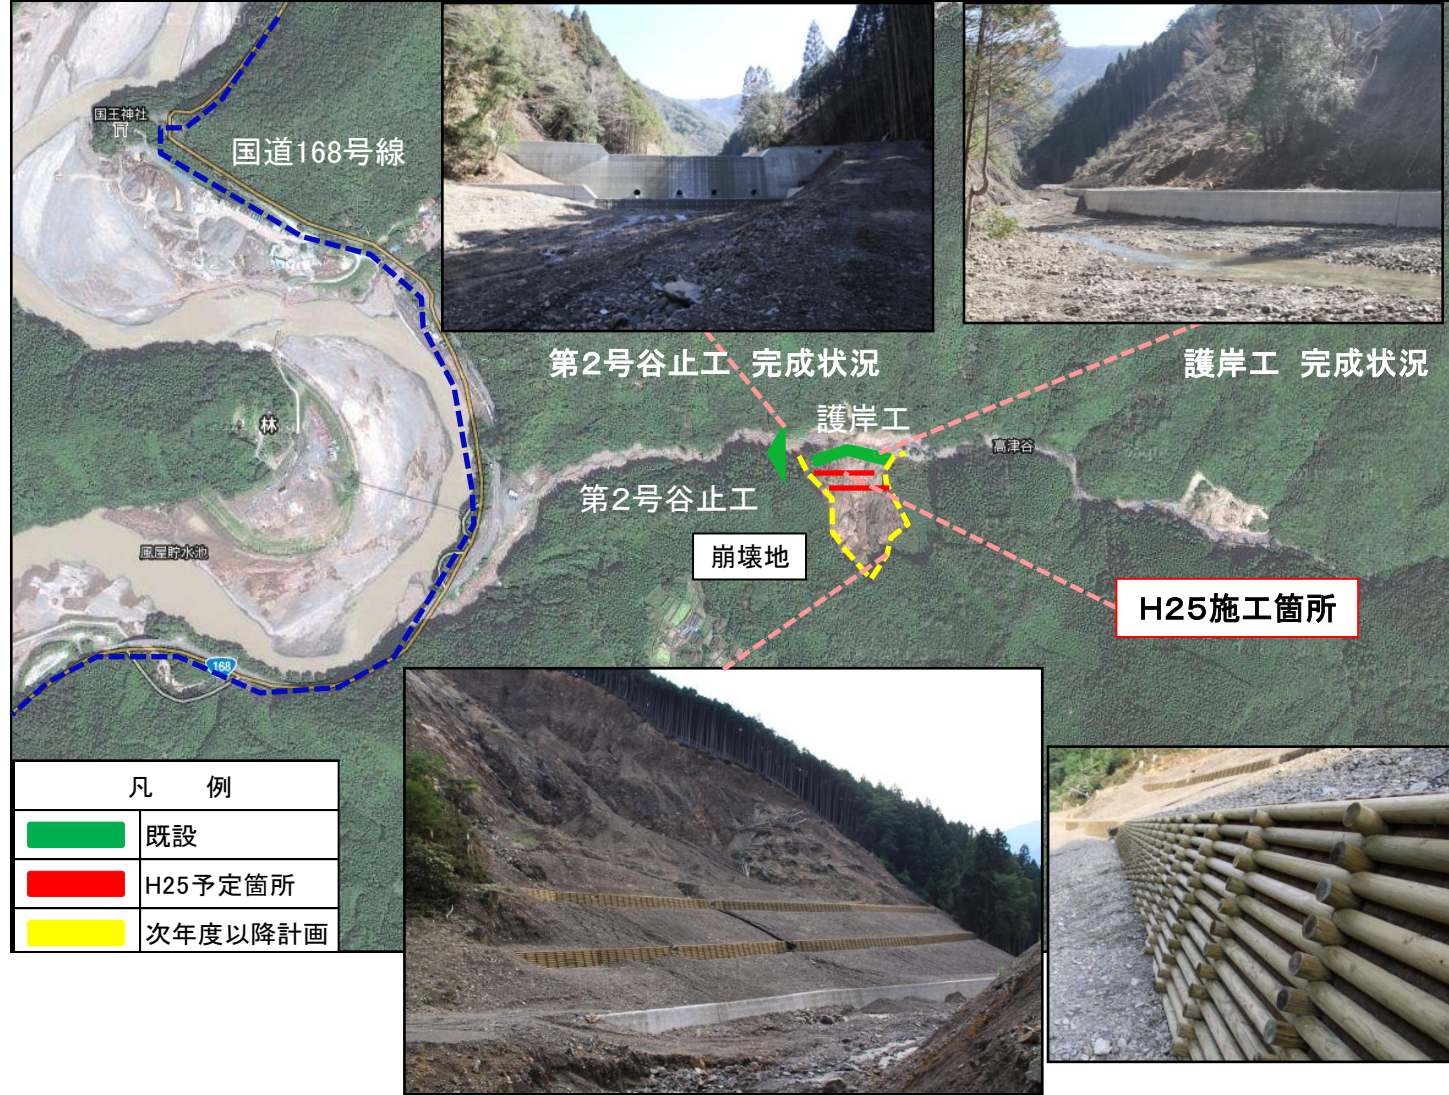
木製土留工 完成状況

山腹崩壊によって土砂が流出し、不安定な土砂が堆積しているため、谷止工と護岸工により渓床・溪岸を安定させ、山腹工により斜面の安定を図ります。

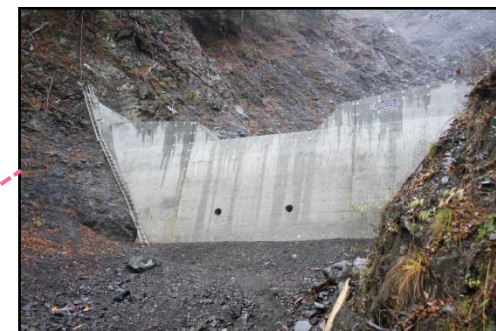
第3号谷止工 完成状況

山腹崩壊によって土砂が流出し、不安定な土砂が堆積しているため、谷止工により溪床を安定させて土砂の流出の抑止・調整を図ります。

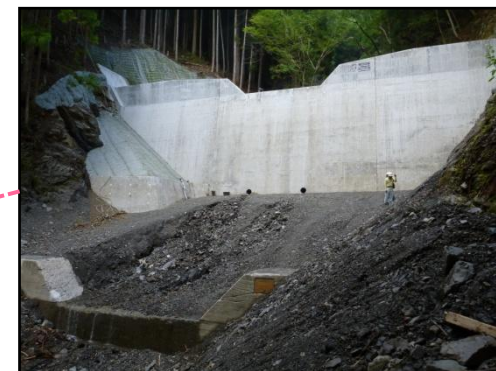
第2号谷止工 完成状況

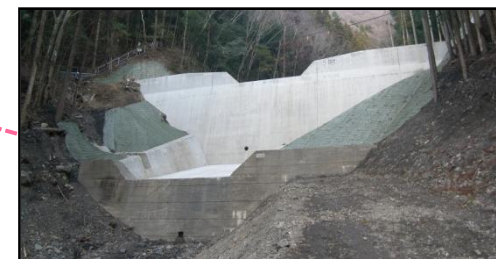
第1号谷止工 完成状況

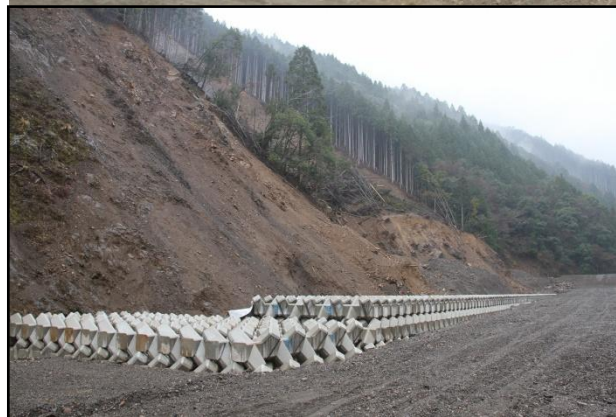
護岸工 完成状況(下流より)

山腹崩壊によって土砂が流出し、不安定な土砂が堆積していることから、護岸工と土留工により山腹の土砂を安定させ、森林に復旧させる工事を行います。

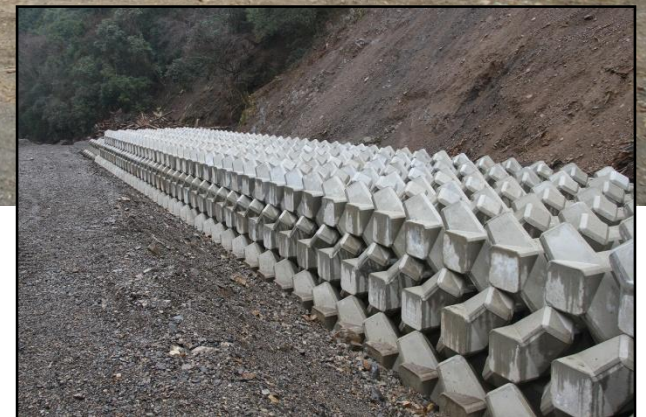
護岸工 完成状況(上流より)

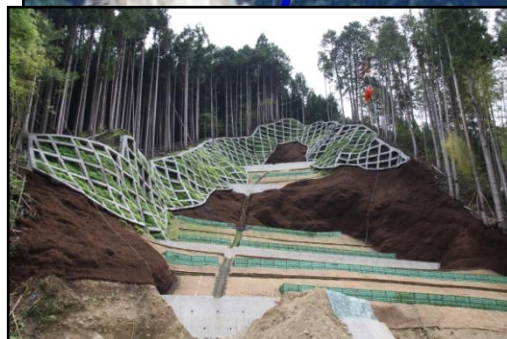
山腹工 完成状況

山腹崩壊地の下部に堆積している不安定な土砂を谷止工で安定させます。また、崩壊地上部に山腹工を行って斜面を安定させ、森林を復旧します。

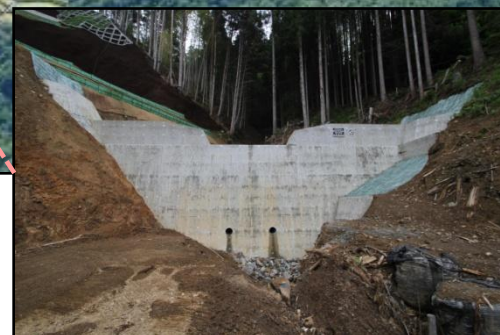
第1号谷止工 完成状況
