平成23年 紀伊半島大水害 林野庁民有林直轄治山事業(近畿中国森林管理局 奈良森林管理事務所)

○工事概要 (五條市・天川村・野迫川村)

五條市：赤谷工区

天川村：坪内工区

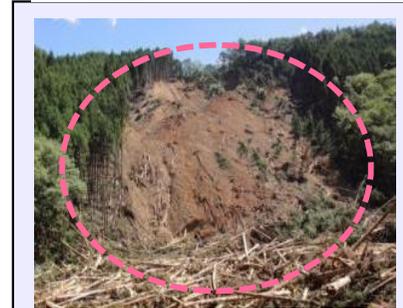
檜股工区(被災直後)
 ・崩壊規模 1.56ha
 ・対策：谷止工及び山腹工
(令和3年度工事完了・移管済)

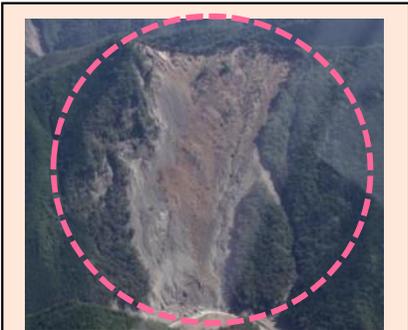
赤谷工区(被災直後)
 ・崩壊規模 24.86ha
 ・対策：山腹工及び土留工

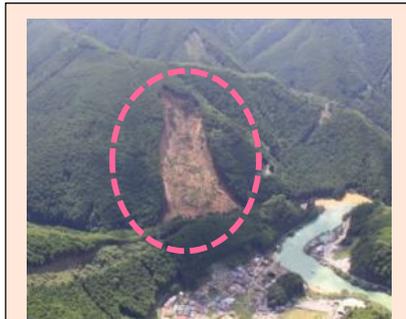
坪内工区(被災直後)
 ・崩壊規模 3.65ha
 ・対策：床固工及び山腹工

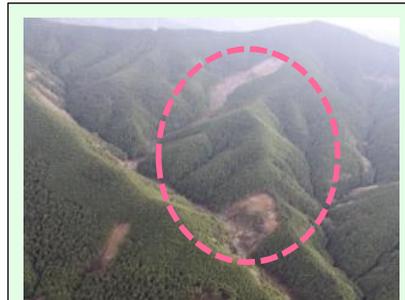
栃尾(桑谷)工区(被災直後)
 ・崩壊規模 1.5ha
 ・対策：谷止工及び山腹工
(令和3年度工事完了)

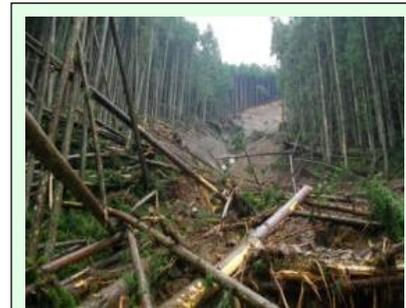
川合(深谷)工区(被災直後)
 ・崩壊規模 0.54ha
 ・対策：山腹工
(平成25年度工事完了)

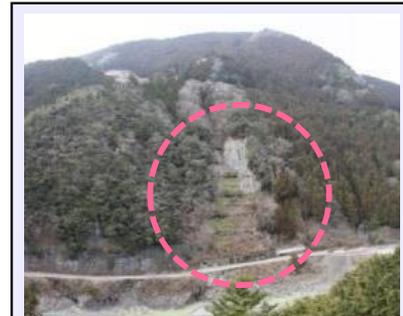
堂平工区(被災直後)
 ・地すべり兆候の規 3.00ha
 ・対策：アンカー工
(令和3年度工事完了・移管済)

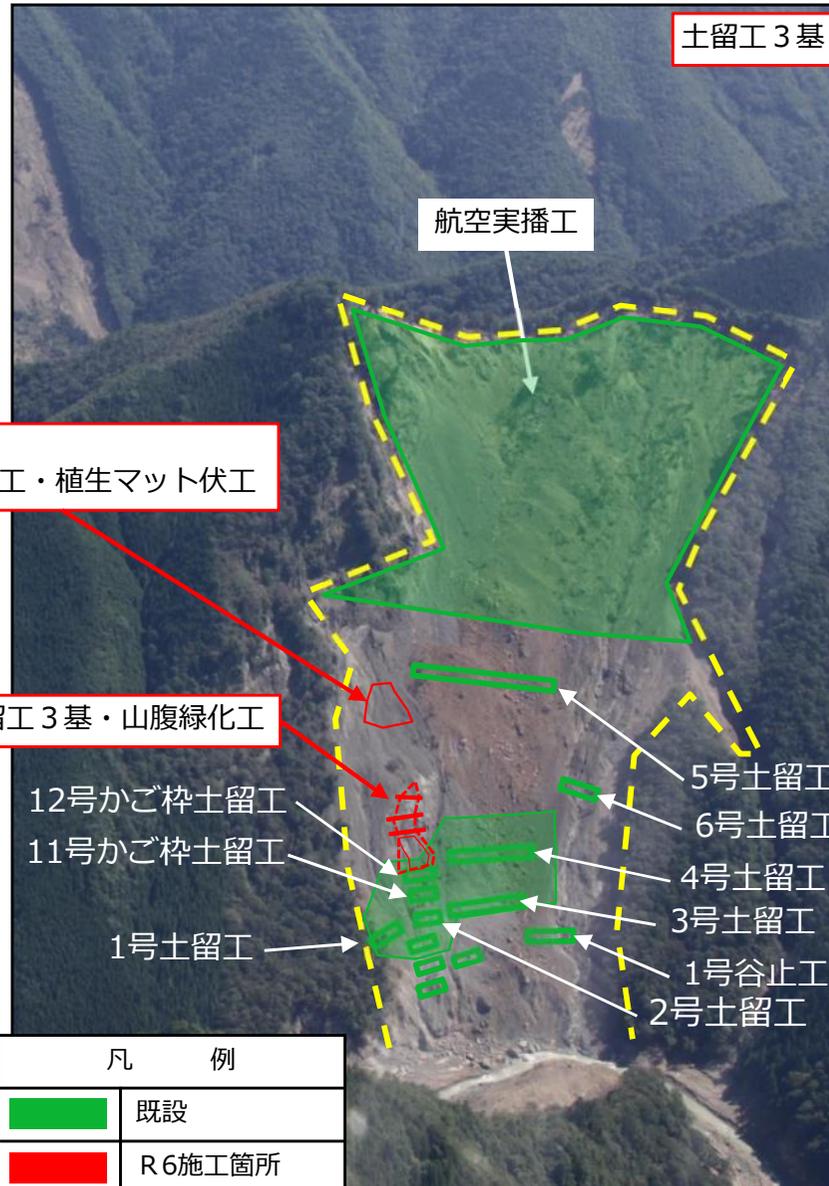
○復旧状況

簡易丸太筋工・植生マット伏工

土留工3基・山腹緑化工

航空実播工

R6施工
簡易丸太筋工・植生マット伏工

R6施工 土留工3基・山腹緑化工

12号かご枠土留工

11号かご枠土留工

1号土留工

5号土留工

6号土留工

4号土留工

3号土留工

1号谷止工

2号土留工

山腹崩壊の拡大及び土砂流出を防ぐため、谷止工により溪岸侵食を抑え、山腹工により斜面の安定を図ります。

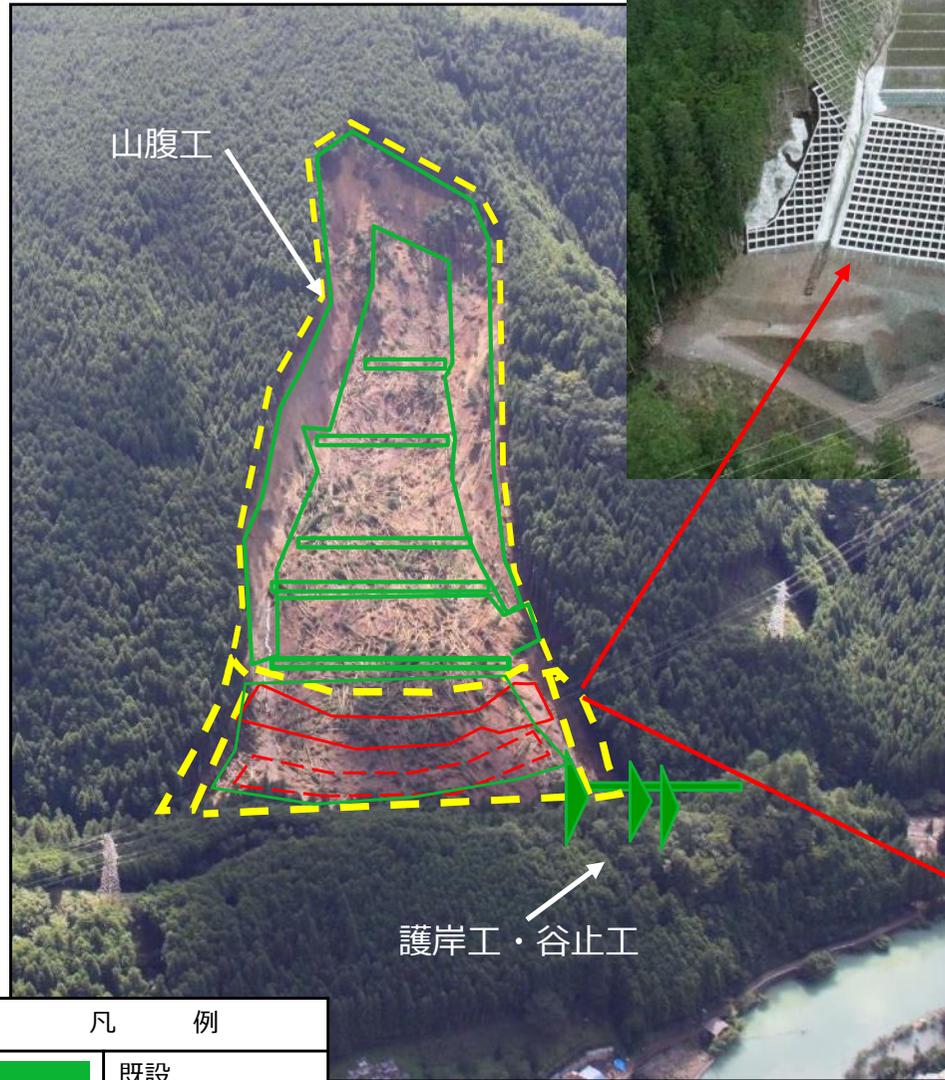
○復旧状況

山腹崩壊地の下部に堆積している不安定な土砂を床固工で安定させます。また、崩壊地上部に山腹工を行って斜面を安定させ、森林を復旧します。
