# 平成23年 紀伊半島大水害 林野庁民有林直轄治山事業（近畿中国森林管理局 奈良森林管理事務所）

## ○工事概要 (五條市・天川村・野迫川村)

## 五條市：赤谷工区

## 天川村：坪内工区

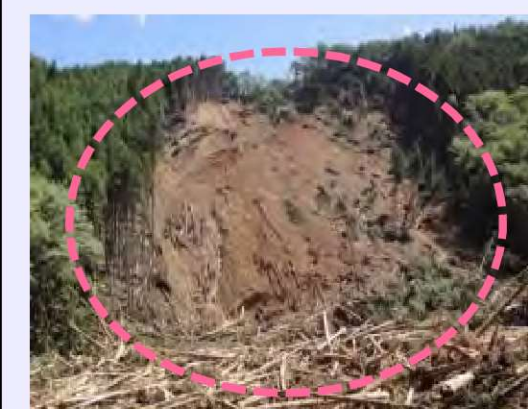
**檜股工区（被災直後）**  
・崩壊規模 1.56ha  
・対策：谷止工及び山腹工  
(令和3年度工事完了・移管済)

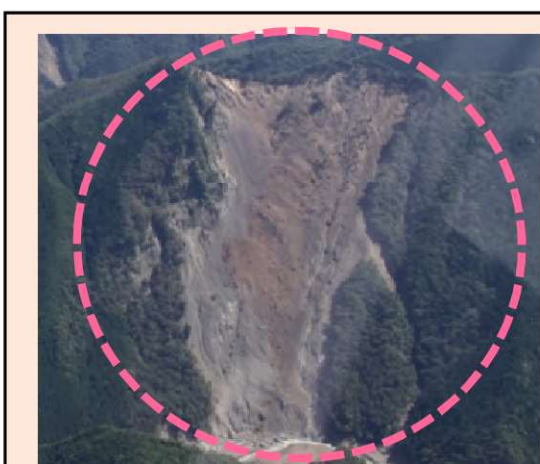
**赤谷工区（被災直後）**  
・崩壊規模 24.86ha  
・対策：山腹工及び土留工

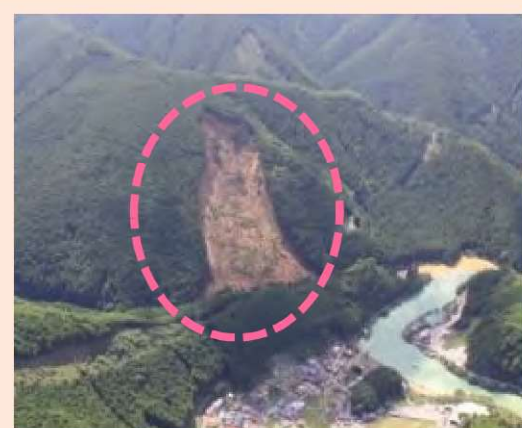
**坪内工区（被災直後）**  
・崩壊規模 3.65ha  
・対策：床固工及び山腹工

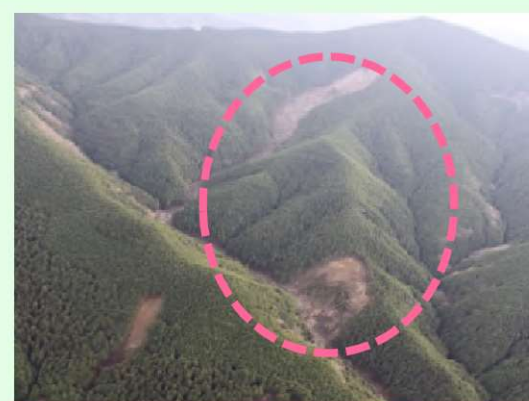
**栃尾（桑谷）工区（被災直後）**  
・崩壊規模 1.5ha  
・対策：谷止工及び山腹工  
(令和3年度工事完了)

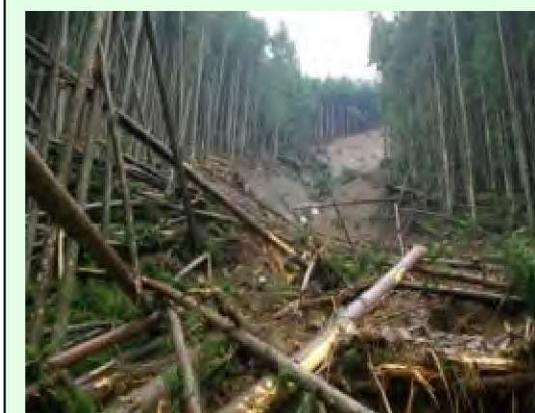
**川合（深谷）工区（被災直後）**  
・崩壊規模 0.54ha  
・対策：山腹工  
(平成25年度工事完了)

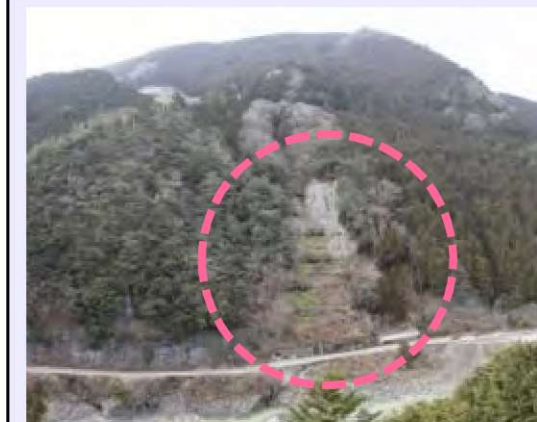
**堂平工区（被災直後）**  
・地すべり兆候の規 3.00ha  
・対策：アンカー工  
(令和3年度工事完了・移管済)

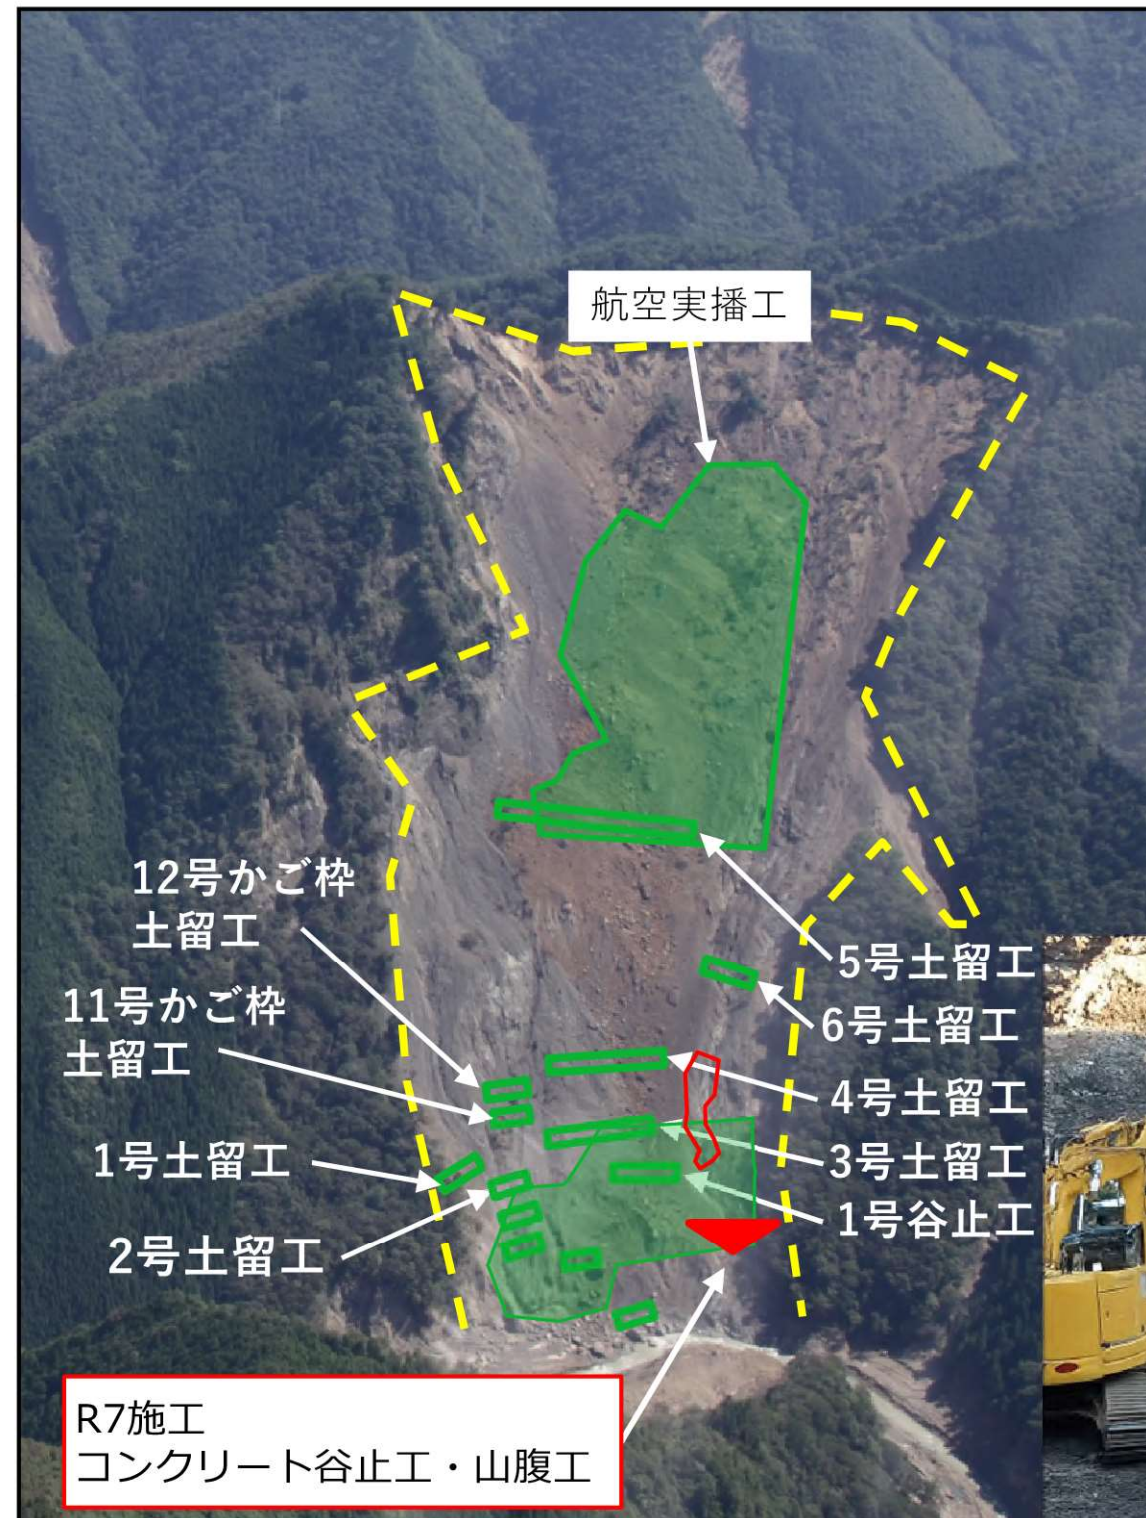
### ○復旧状況

R7施工 コンクリート谷止工・山腹工

山腹崩壊の拡大及び土砂流出を防ぐため、谷止工により溪岸侵食を抑え、山腹工により斜面の安定を図ります。
