森林土木関連事業体との意見交換会

(2) 近年における災害復旧への取組状況

～都市部近郊における事業実施を例に～

近畿中国森林管理局

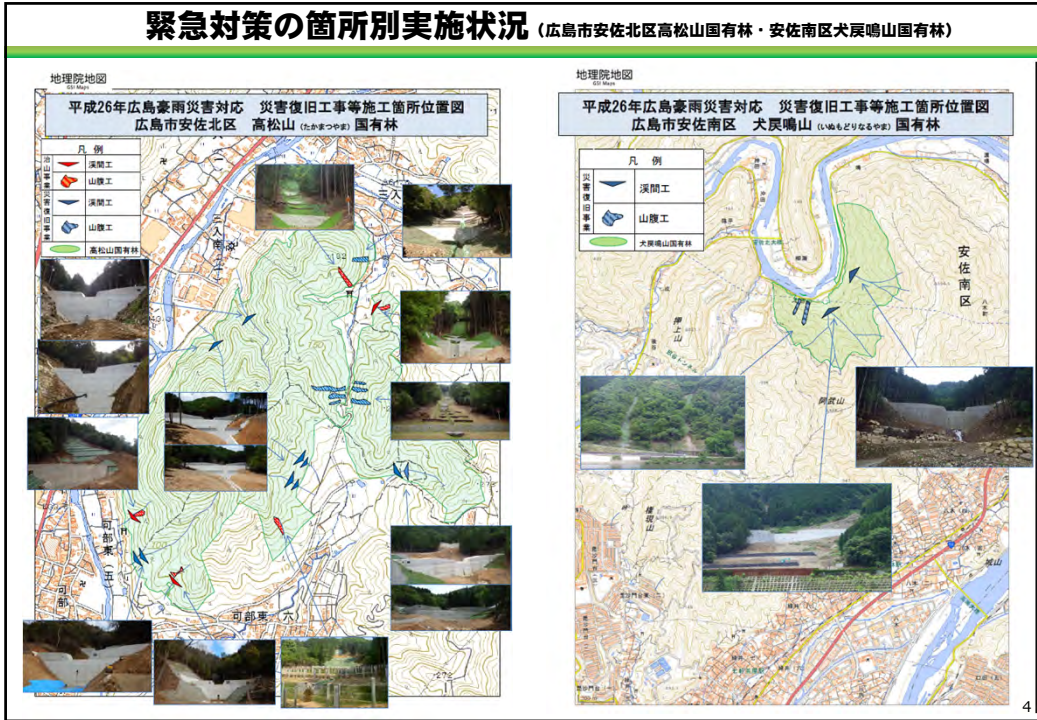
緊急対策の箇所別実施状況 (広島市安佐北区高松山国有林・安佐南区犬戻鳴山国有林)

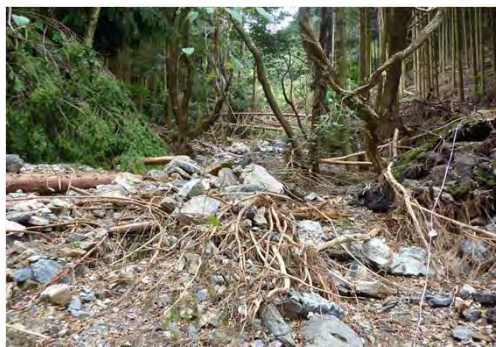
大津市逢坂 関寺国有林
溪流部荒廃、土砂流出、風倒木被害

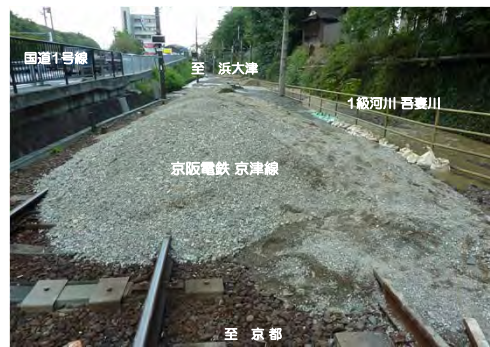
大津市逢坂（左写真の約800m下流）
京阪電鉄線路へ土砂が流出

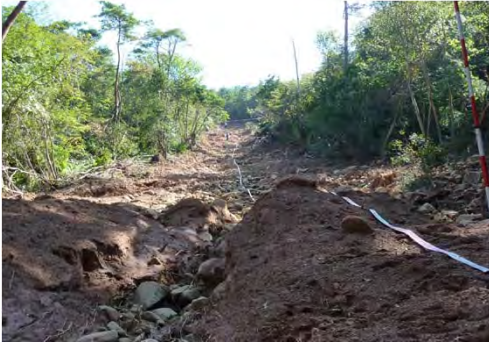
近江八幡市大中町 奥島山国有林
山腹崩壊し、下流の牧場へ土砂が流出

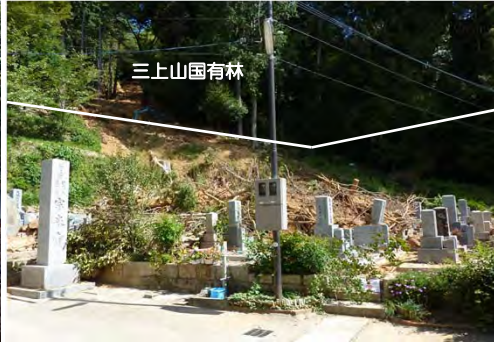
野洲市妙光寺 三上山国有林
上部の国有林で山腹崩壊し、下流の墓地へ土砂が流出

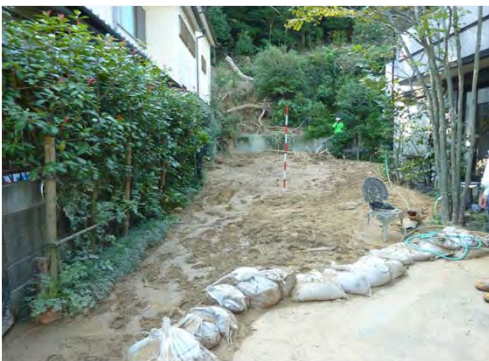
大津市大谷町 大谷国有林
上部の国有林から下流の人家へ土砂が流出

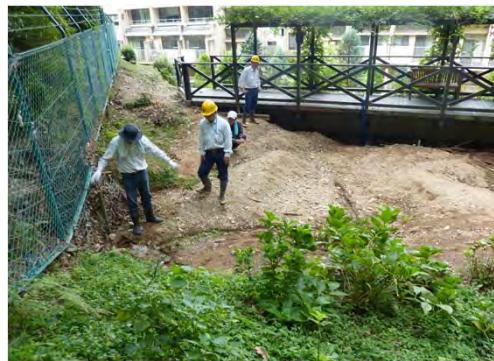
大津市追分町 追分国有林
上部の国有林から下流のマansion庭園へ土砂が流出

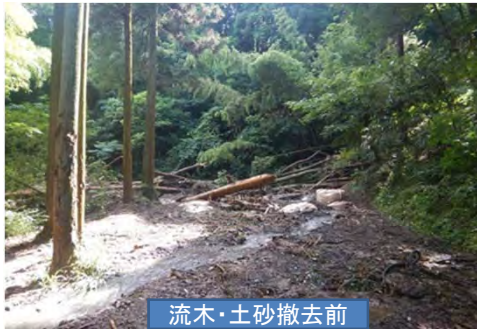
流木・土砂撤去前
