地すべり変位の新たな観測手法の導入について ～紀伊田辺地区民有林直轄治山事業（上秋津区域）～

近畿中国森林管理局 計画保全部 治山課
和歌山森林管理署 紀伊田辺治山事業所
応用地質株式会社 流域・砂防事業部 防災技術部

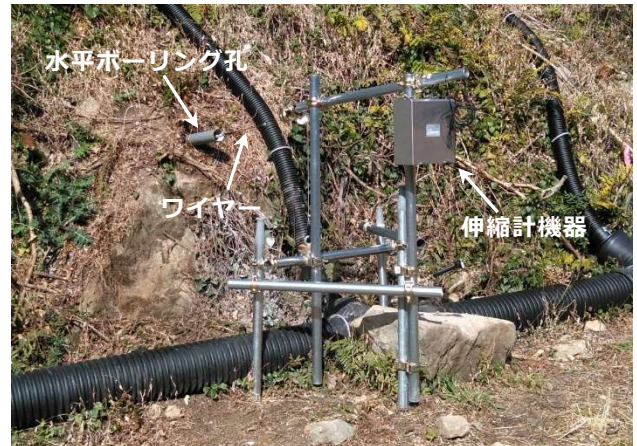
水平型孔内伸縮計は、水平ボーリングをすべり面以深の不動地盤まで掘進した後、ワイヤーに接続させたアンカーを不動地盤に定着させて設置し、地すべりブロックにおける土塊の挙動をワイヤーの伸縮により計測するものである。

写真-2 水平型孔内伸縮計 (BH-A0-2)

このような状況を踏まえ、区分したブロック間における変位の連動性を明らかにするため、地中変位の観測データを長期間連続した形で取得することを目的として、令和4年3月にA0ブロック末端部に位置するA0-1ブロック及びA0-2ブロック内で水平型孔内伸縮計を計2基(BH-A0-1、BH-A0-2)設置した。

水平型孔内伸縮計を設置してから約5か月経過した現時点では、BH-A0-1は4mm/月、BH-A0-2は2mm/月程度の変位が観測され、連続したデータを取得するとともに、伸縮変動を捉えることができた。この変位量やタイミング等のデータと他の地中変位等のデータを比較分析して、区分したブロック間における変位の連動性を明らかにすることが可能と考えられる。
