竹被覆工による シカ侵入防止対策

和歌山森林管理署

平成27年より試験施工

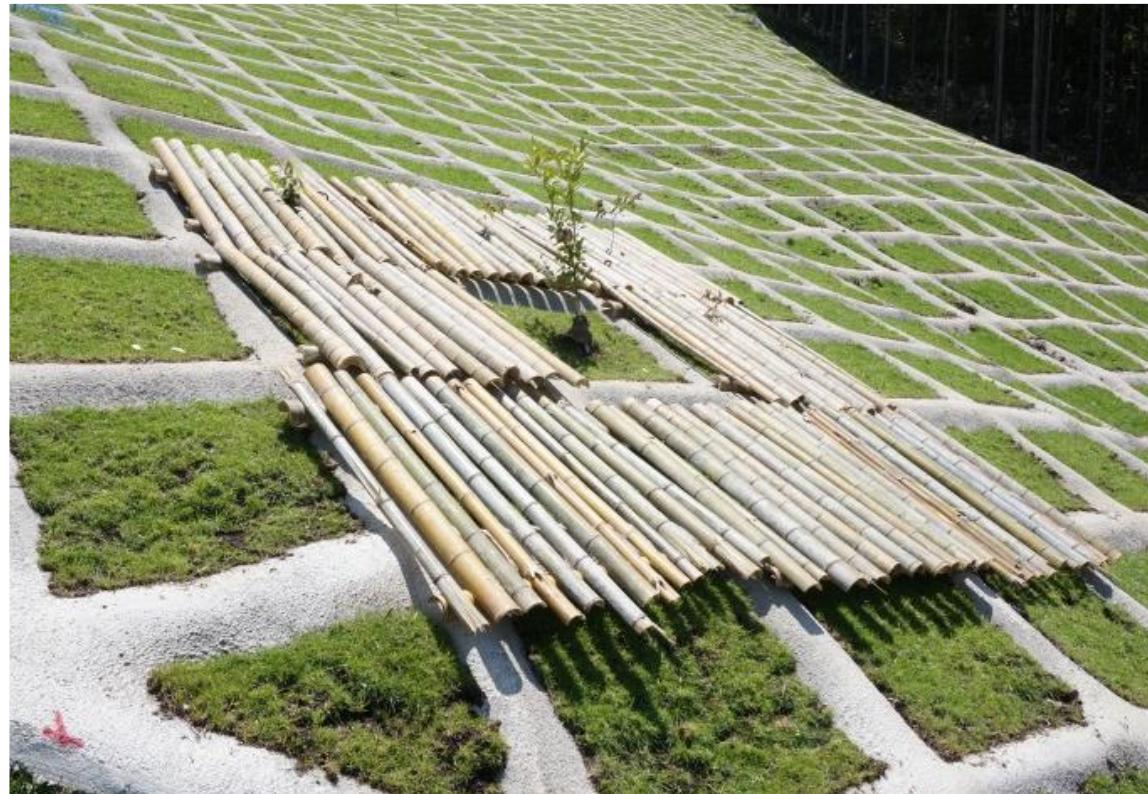
竹被覆工とは

- ・半割した竹を縦に並べたもの
- ・シカが滑って侵入できない
- ・30度以上の傾斜で有効
- ・約2年～3年効果が持続

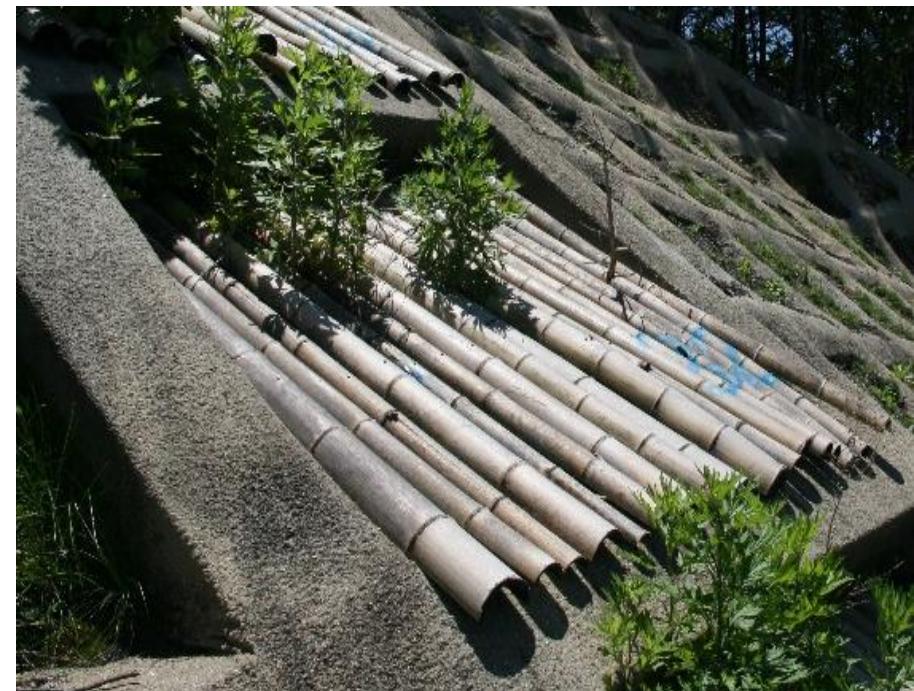
シカ侵入防止の様子

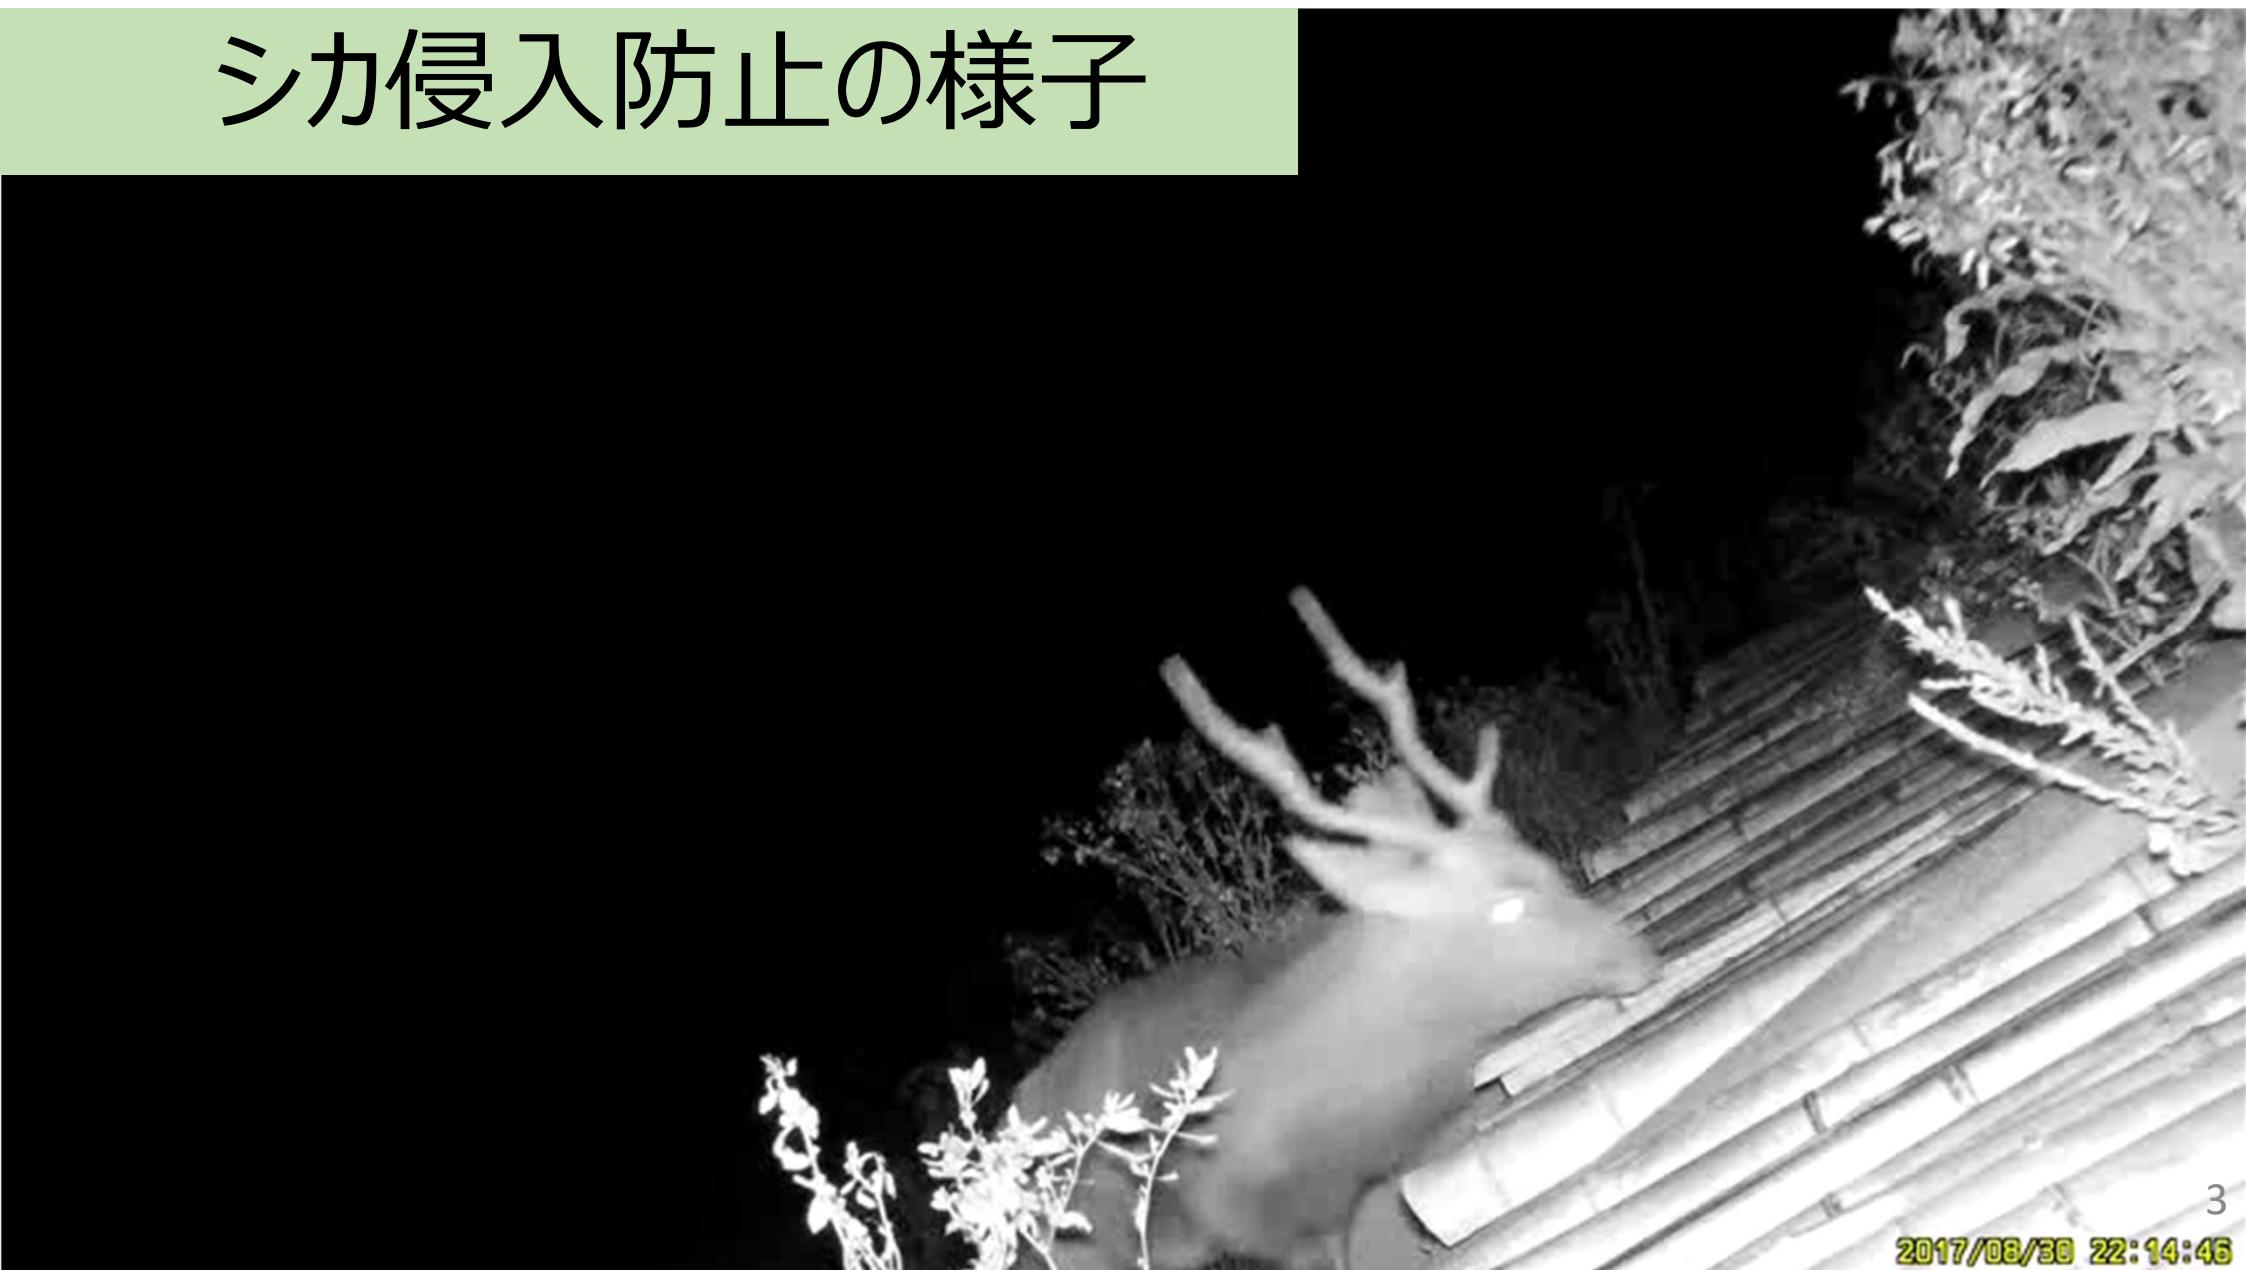
竹被覆工の施工箇所（下モ谷地区）

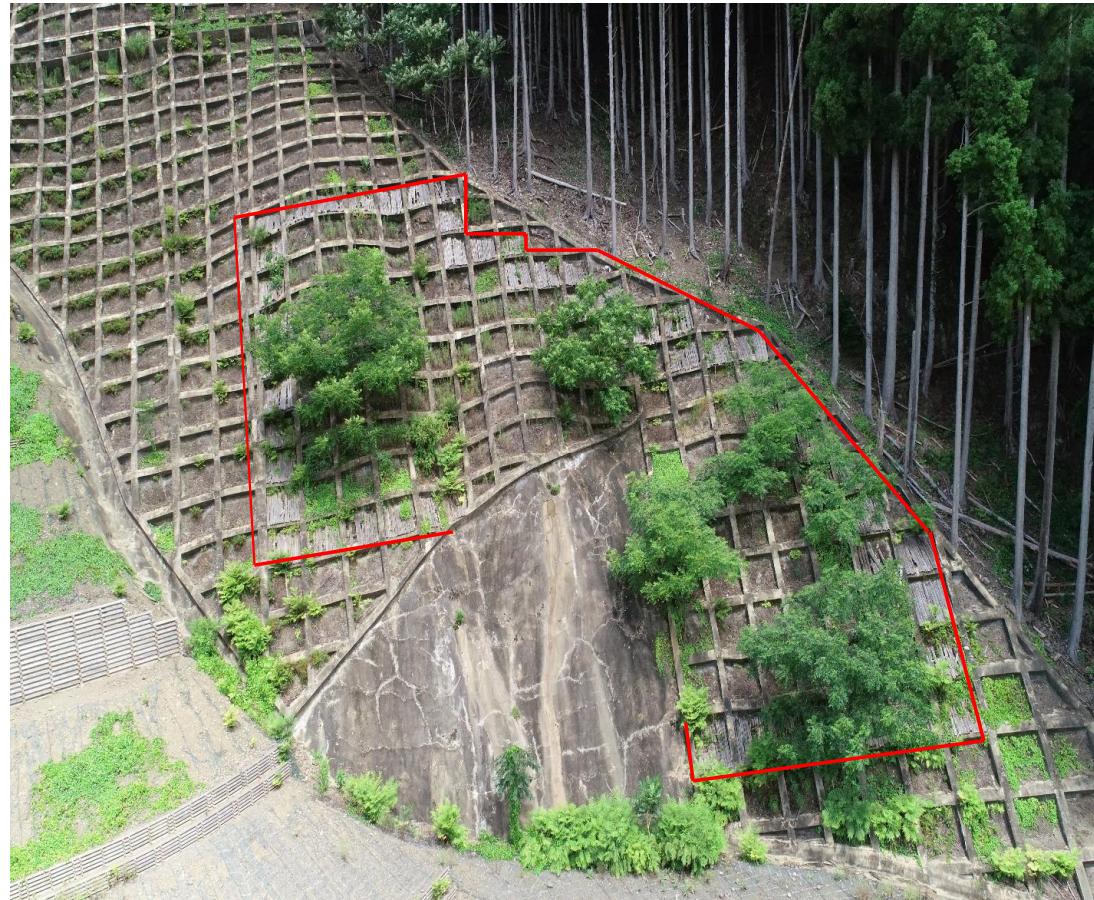
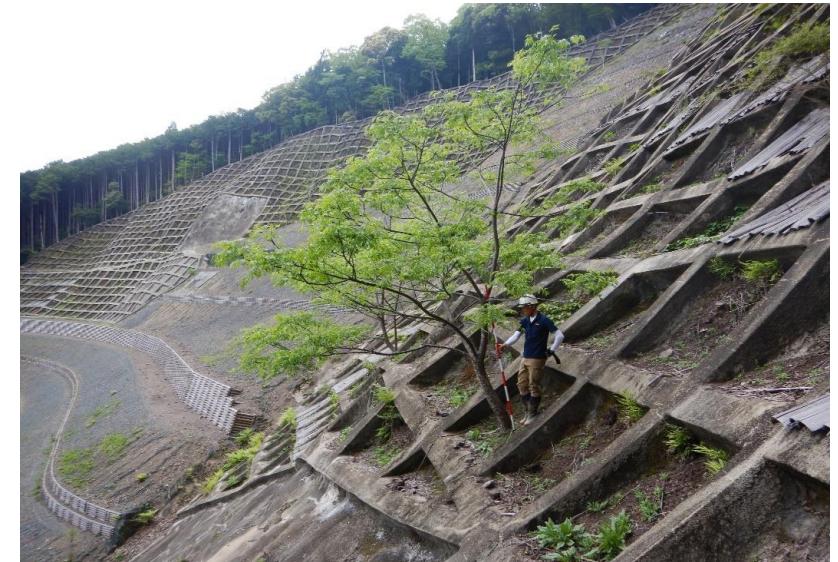
A施工区

- 竹被覆工の内側にセンダン 7 本、外側に 3 本植栽
- 内側の 7 本は良好に生育

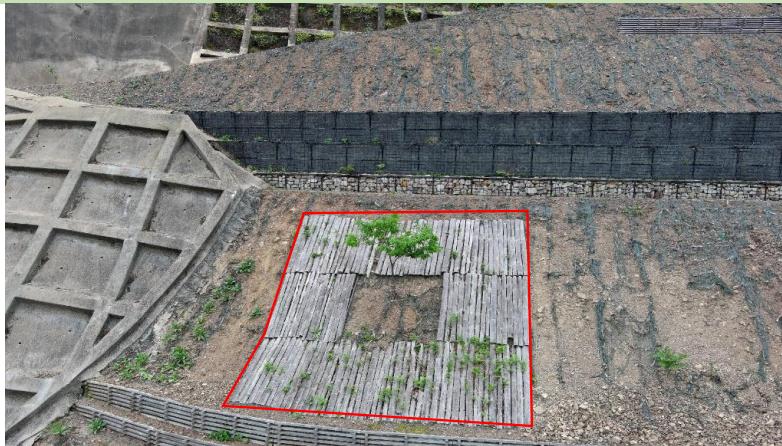
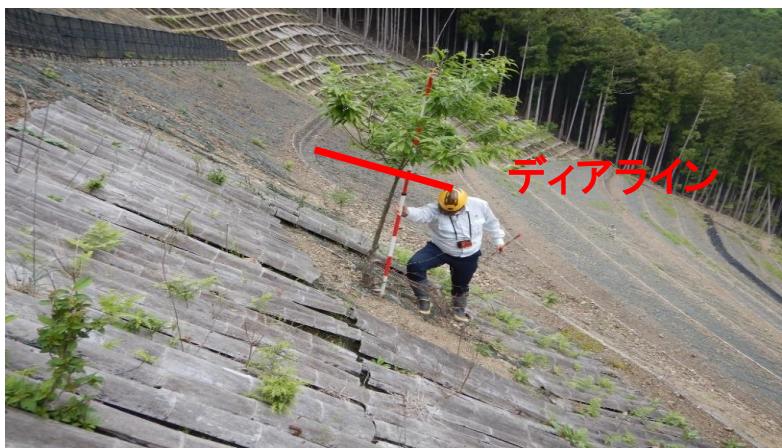
B施工区

- 竹被覆工の内側にヤマガリを植栽
- 樹高 2 mに生育
- 地上1.2m以下の枝はシカによる食害
(ディアライン)
- 枯れる心配はない

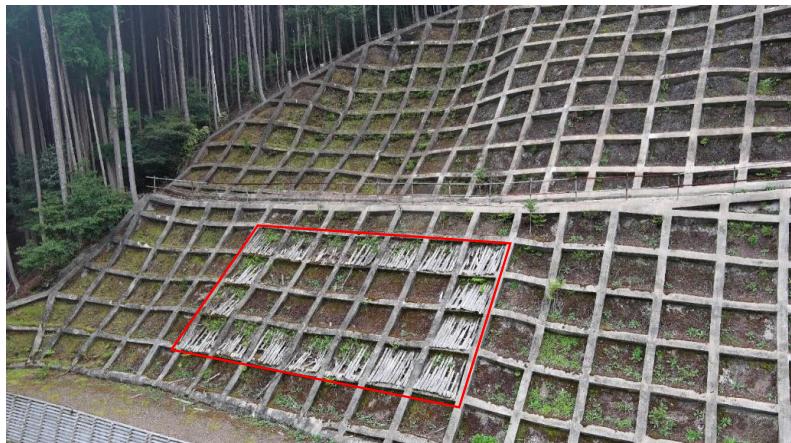
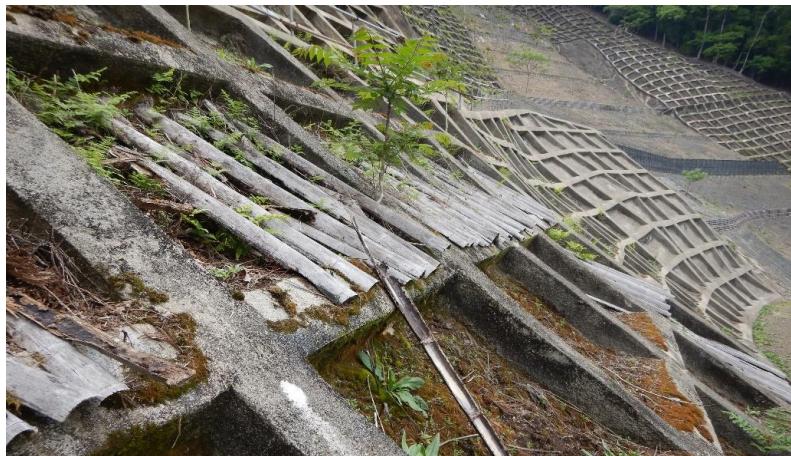
C施工区

- ケヤキ、ヤマグリ、アラカシを植栽
- 施工当初からシカの侵入を確認
- 植栽木は、ほぼ消滅
- 竹と竹の隙間に植生を確認

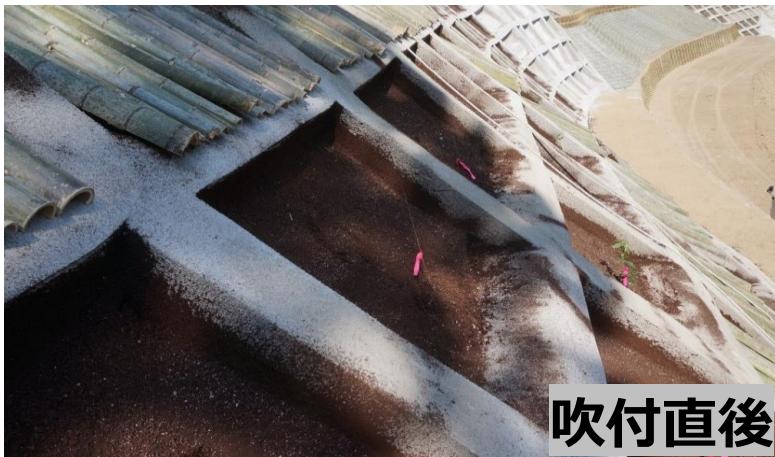
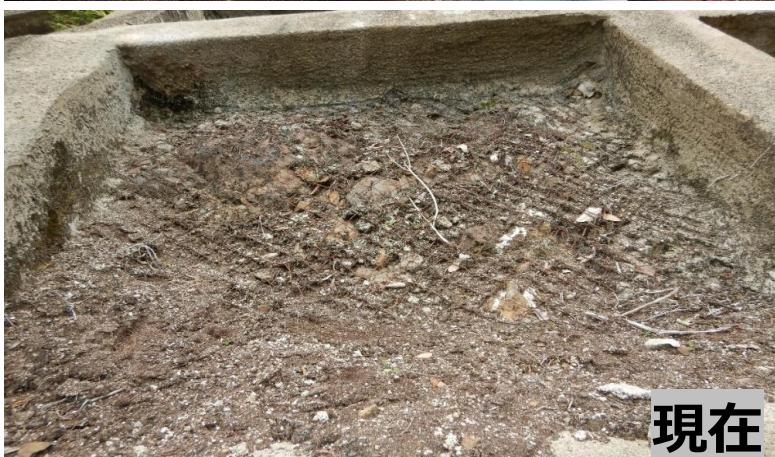
対照区 (何も対策していない法枠工)

- 法枠工の中に緑化基材を吹付
- 鹿の食害と踏み荒らし
- 裸地化が深刻
- 法面では鹿が好まない植物が生育
(ニワウルシ、オオルリソウ、ナチシダ、
ジャケツイバラ、ハスノハカズラ)

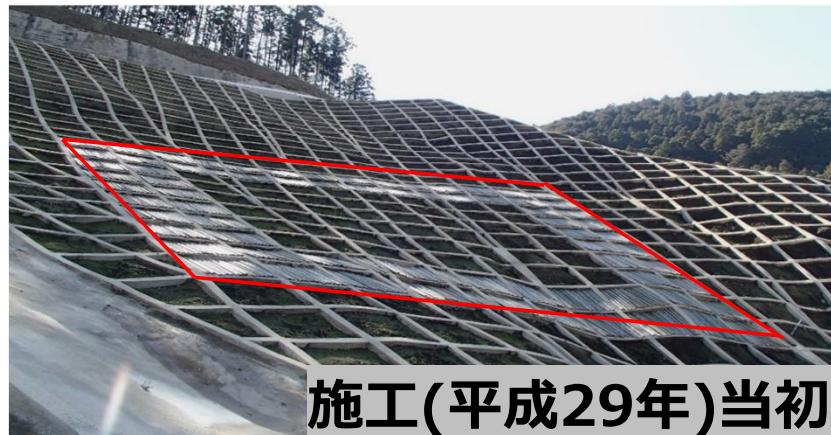
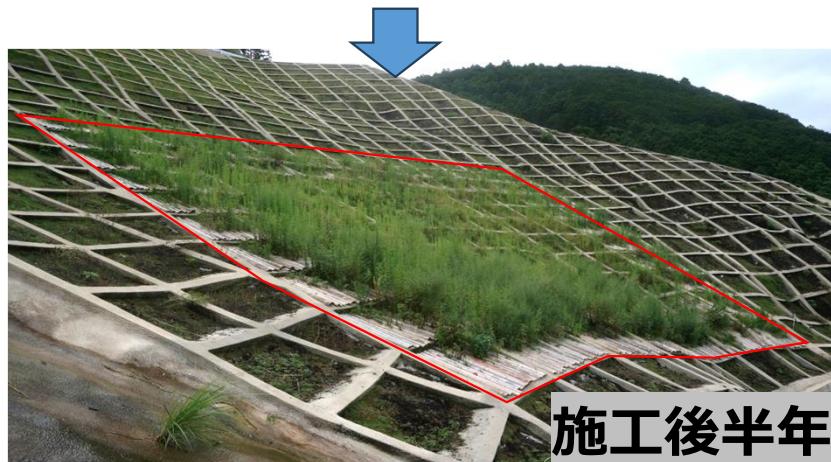
他地区での施工事例（本田垣内地区）

- ・ 緑化基材（草本）の吹付
- ・ 木本類を植栽せず

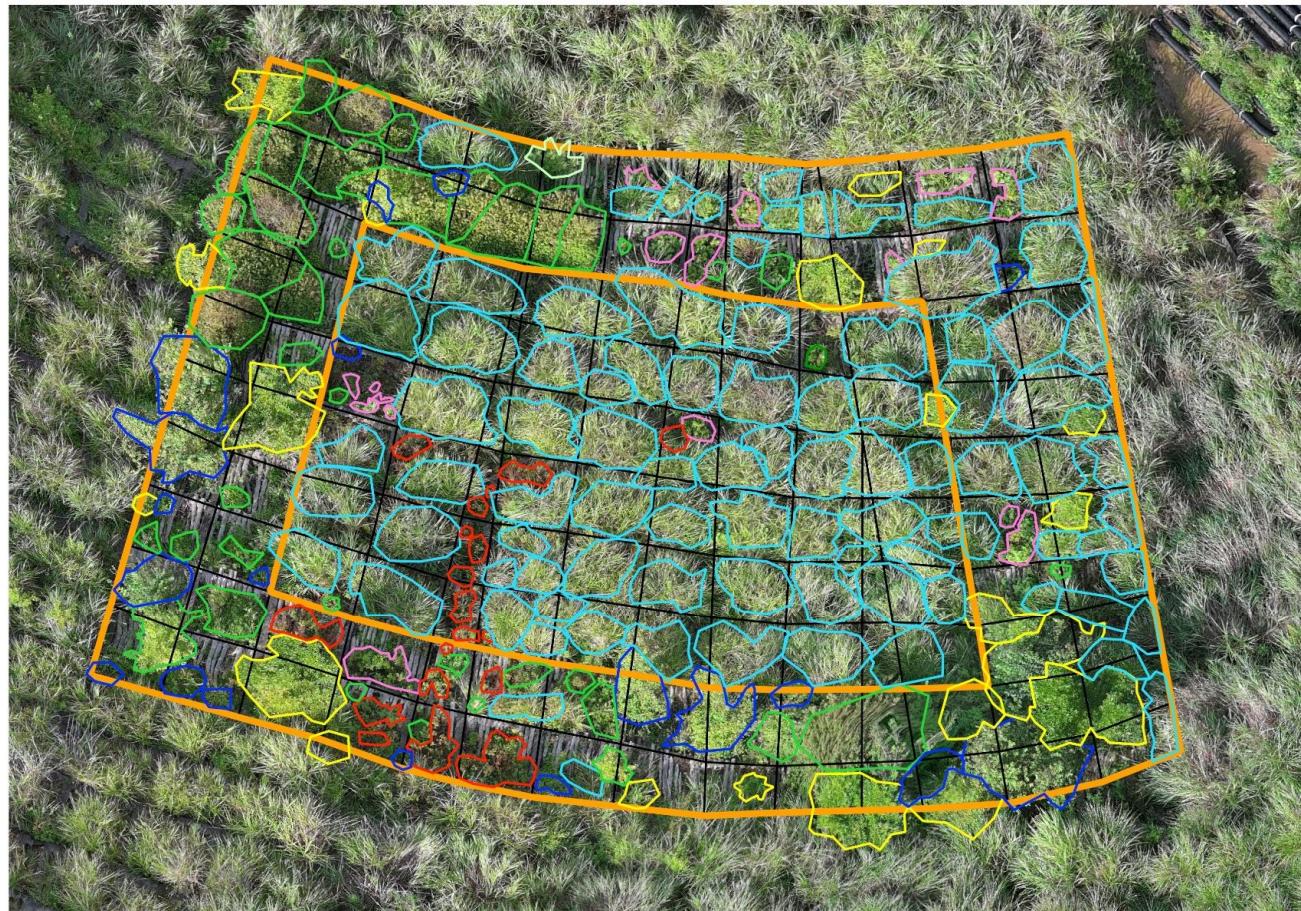
本田垣内地区 植生調査結果

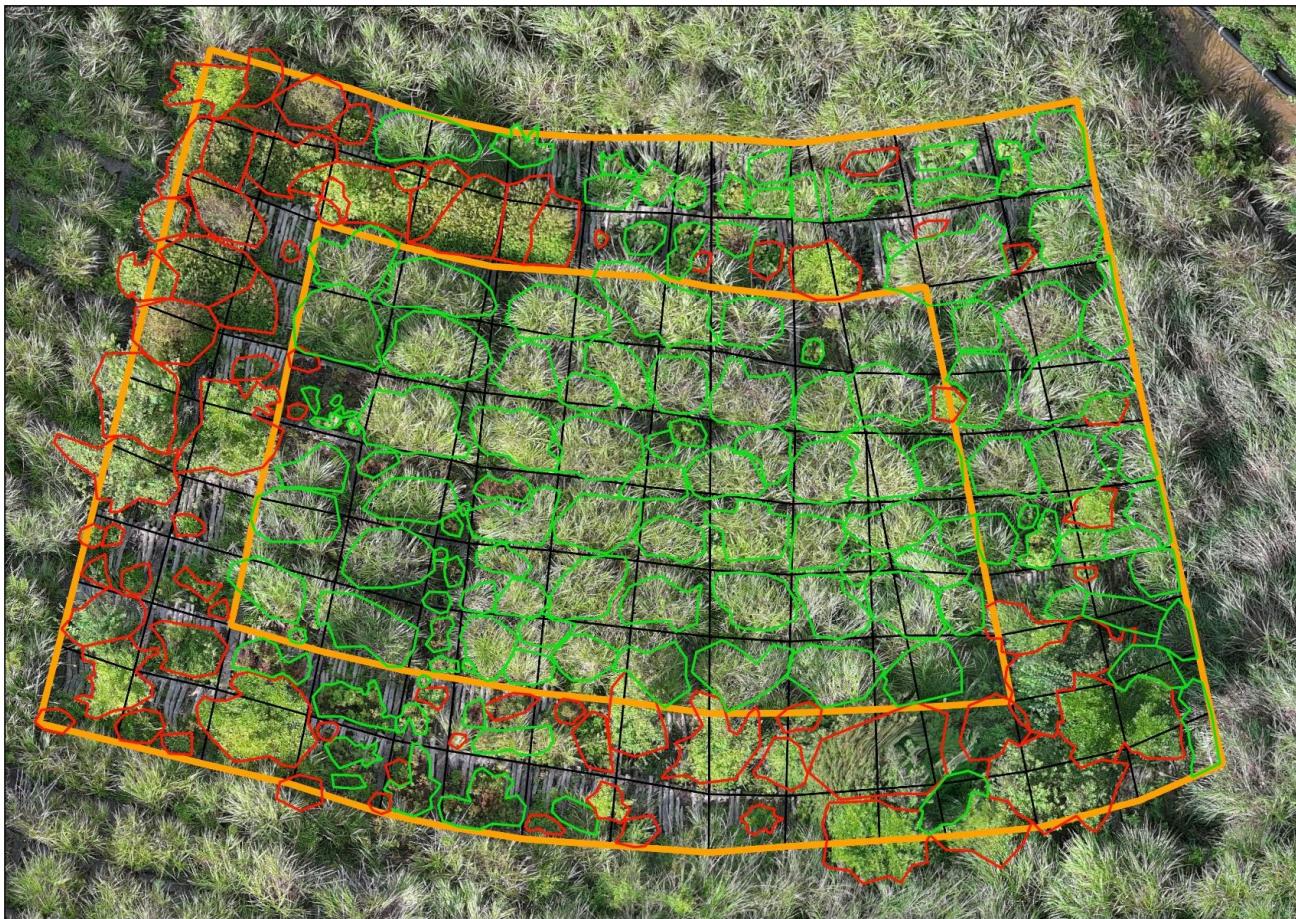
本田垣内地区 植生調査結果

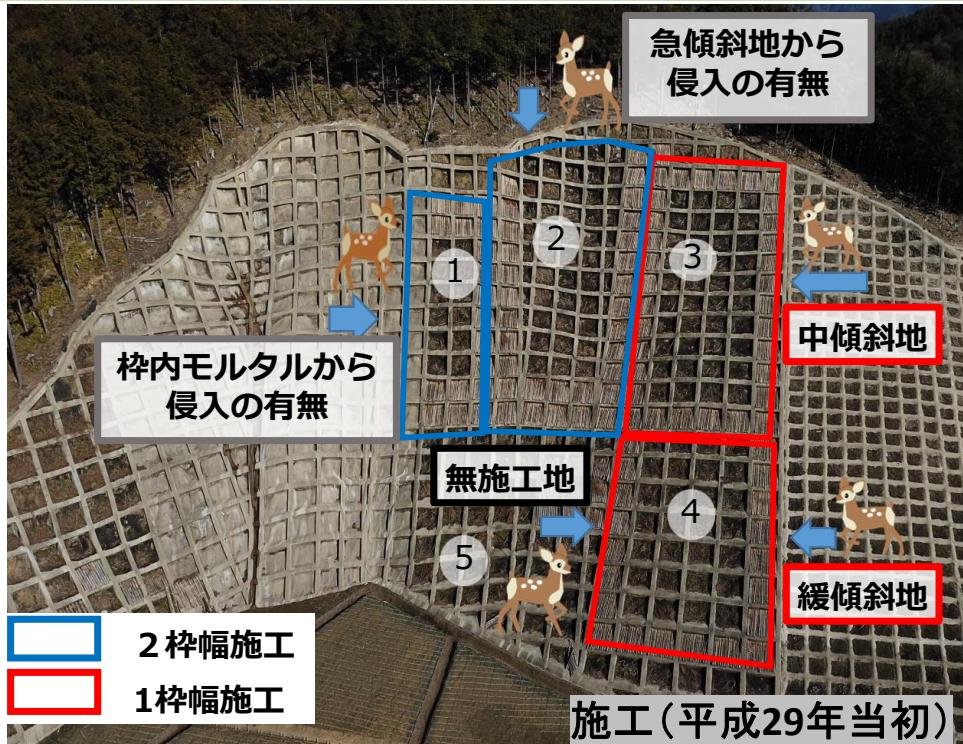
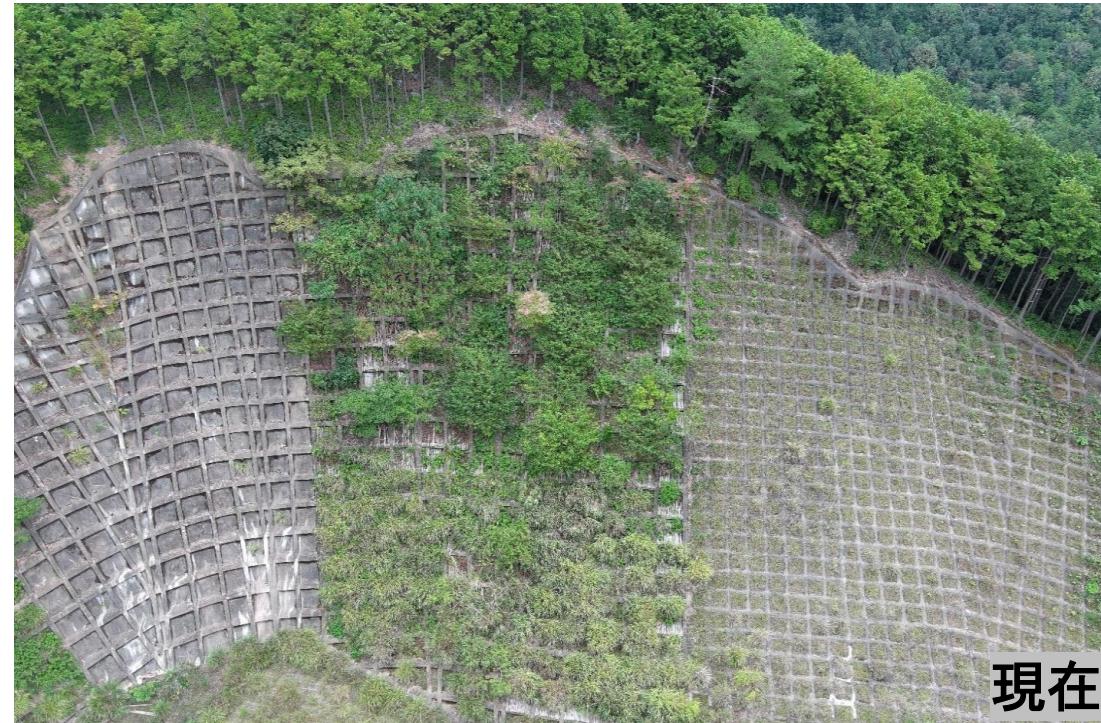
他地区での施工事例（八升前地区）

- ・ ヤマグリ、アラカシを植栽

- ・現在ヤマグリが5m程度に生育
- ・自然進入した樹木も同程度に生育

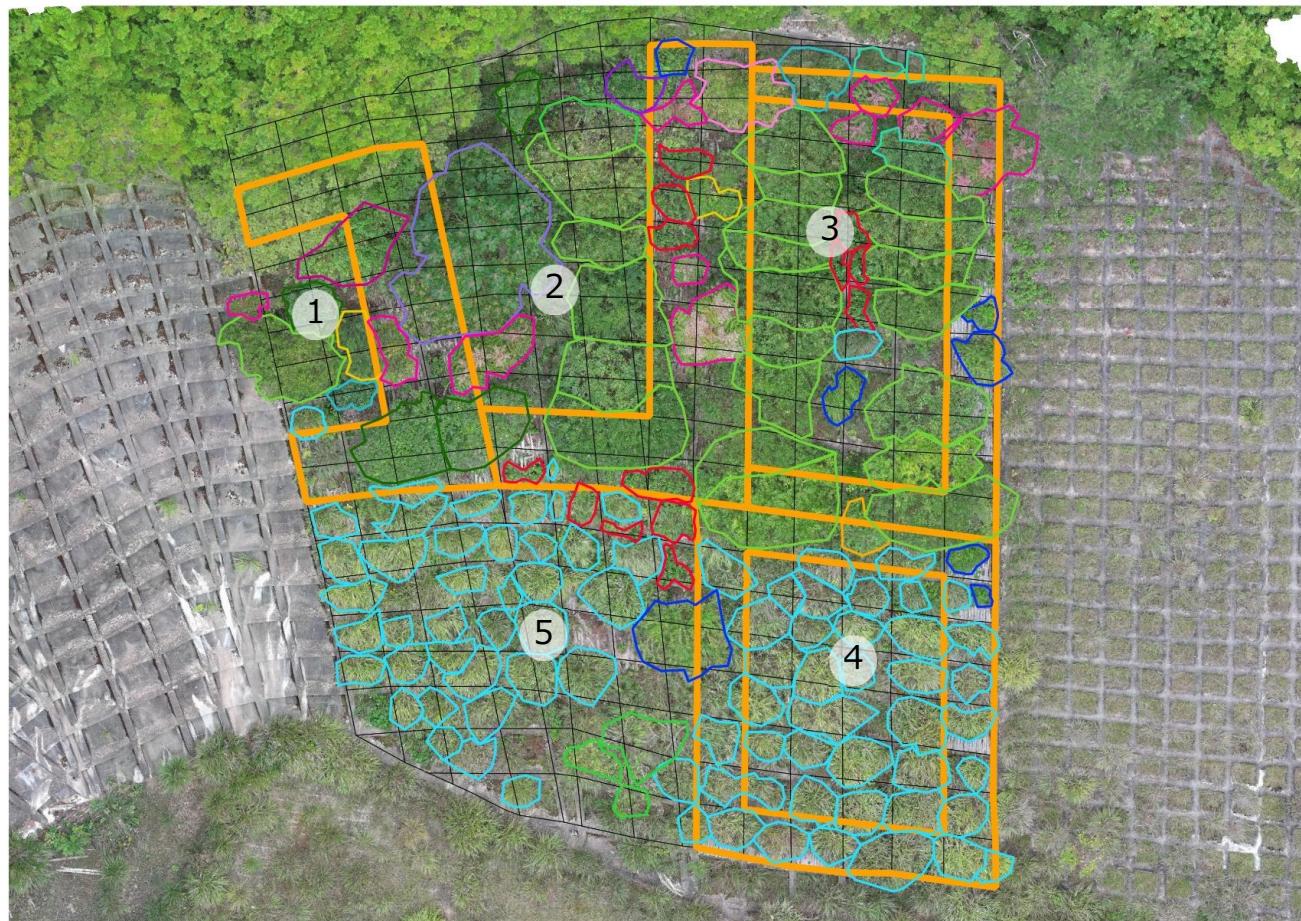
八升前地区 植生調査結果

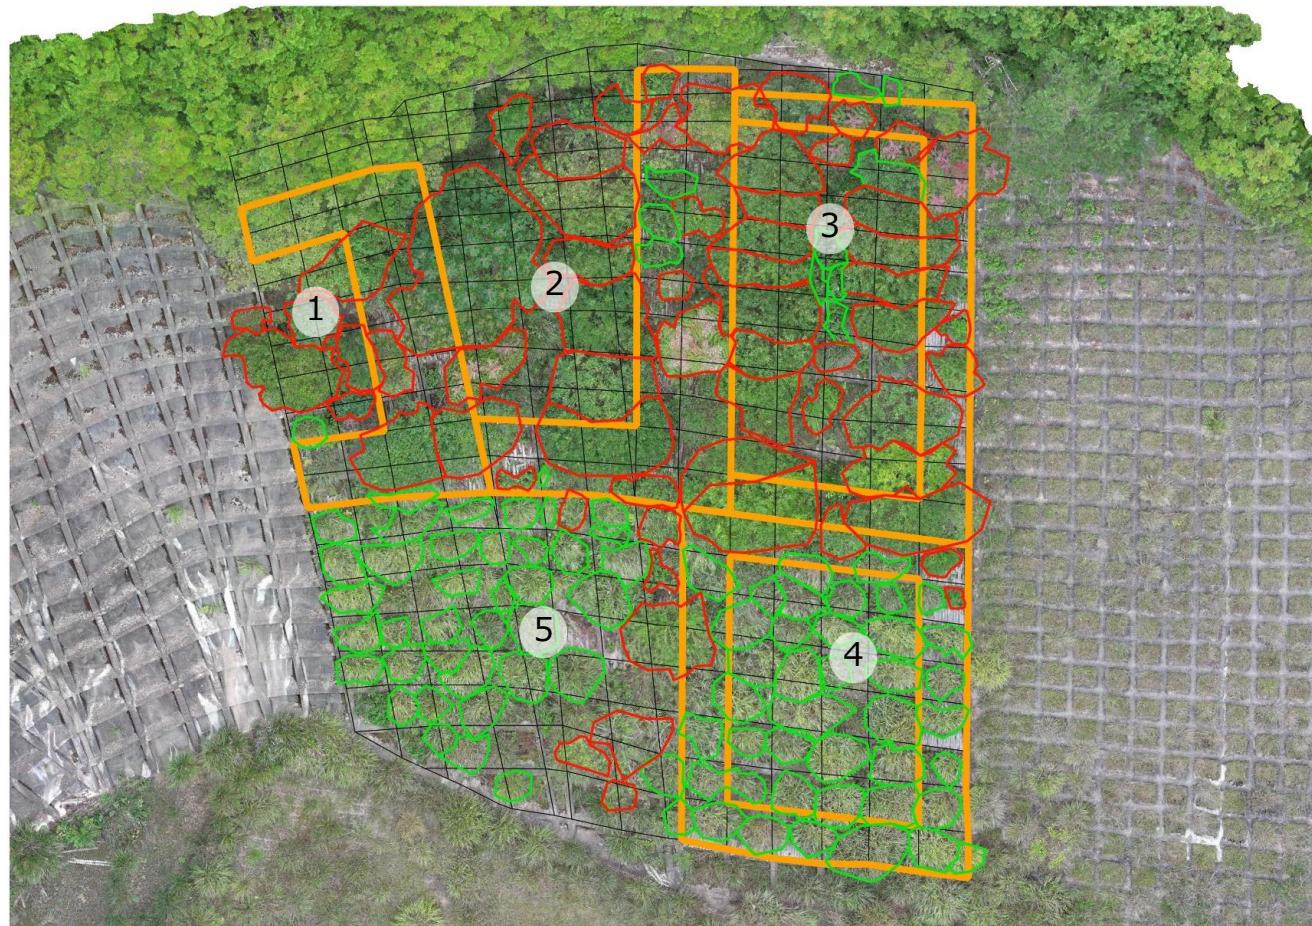
八升前地区 植生調査結果
