仲間川木道周辺マングローブ林等
モニタリング調査
(最終調査報告書)

平成27年3月

九州森林管理局 計画保全部
西表森林生態系保全センター

仲間川木道周辺マングローブ林等モニタリング調査について (最終調査報告書)

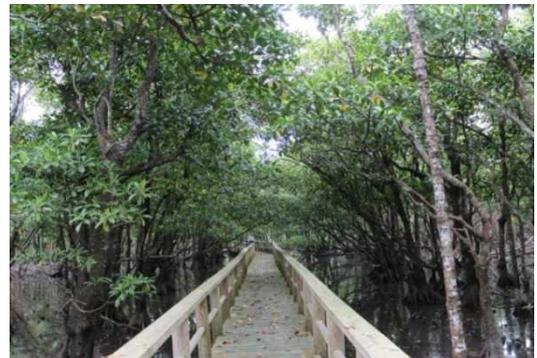
写真1 木道とマングローブ林

完 成 平成20年3月
延 長 151.0m 幅員 1.5m
構 造 材料：木製
基礎：土中打込式
本体：床下中空式
詳細図等は別紙参考のとおり。

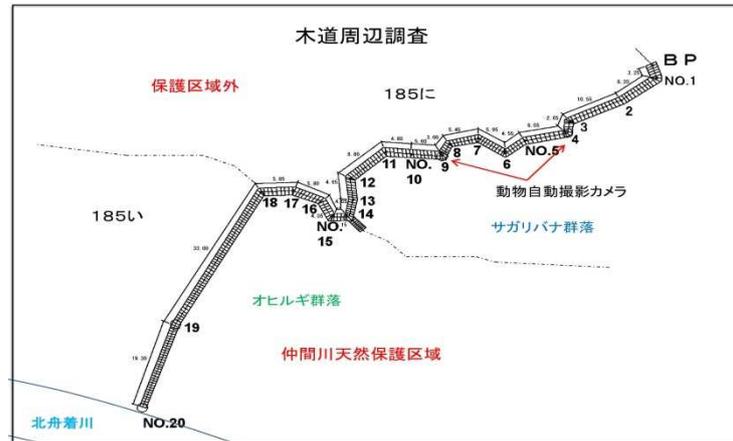
図2 調査図

なお、植物については、重要な区域である天然記念物「仲間川天然保護区域」のオヒルギ群落とそれ以外の区域でサガリバナを主体とした群落内に区分して調査を行った。(図2参照)

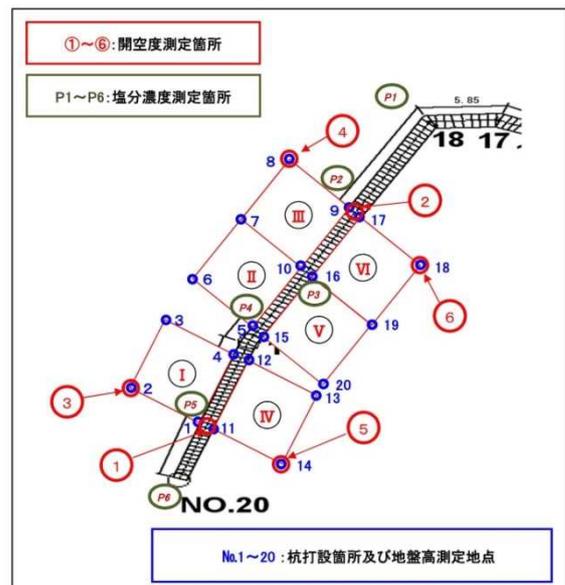
図3 オヒルギ林調査区域図

オヒルギ群落についてはオヒルギの生育状況及び生育環境について調査し、個体の異常及び環境変化の有無により評価した。調査は図3に示した調査プロット6区画 (10m×10m) において、オヒルギの生育状況、稚樹の発生状況、地盤高、光環境、定点観測、塩分濃度の項目について実施した。なお、オヒルギの生育状況は年1回、その他の項目は年2回実施した。

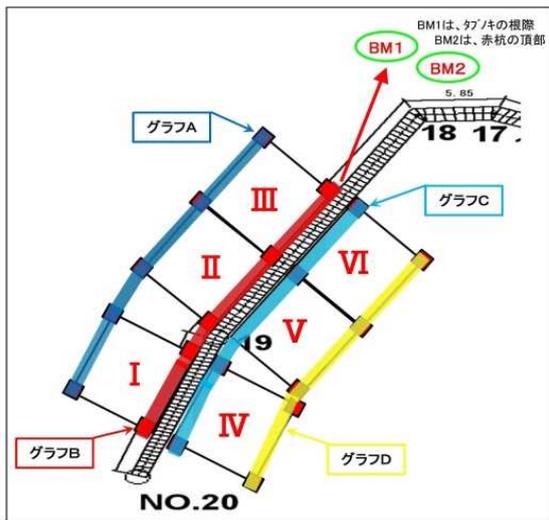
図4 地盤高測定図

地盤高については、図4により木道と平行にコドラート区域の沿線をつぶA～Dの4線において地盤の変化を確認した。結果については、表3及び図5のとおりで4線ともに大きな変化は認められなかった。測点別に見てみると20点のうちプラスが5地点で最大7cm、マイナスが15地点で最大10cmであった。

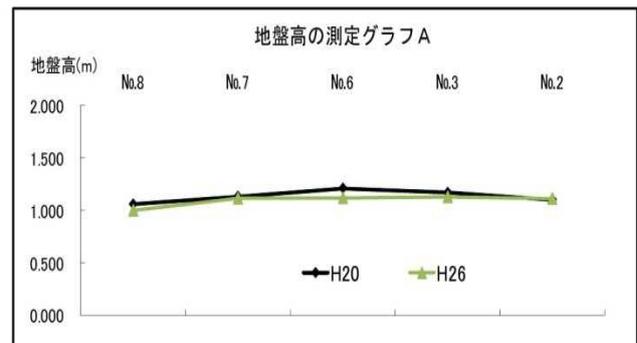
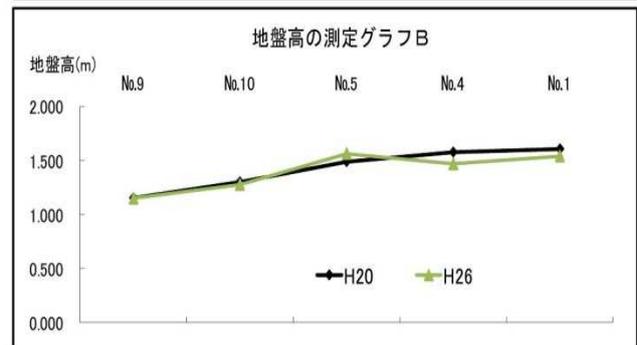
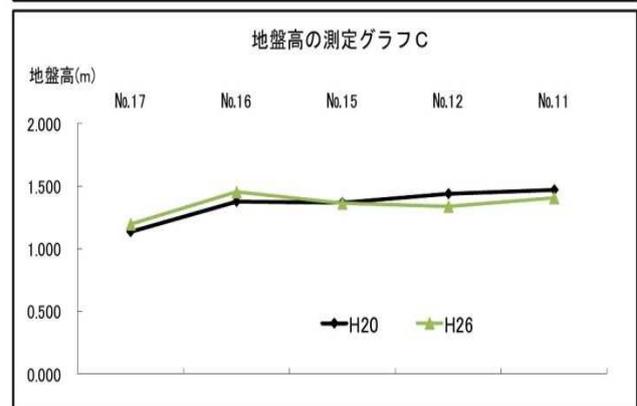
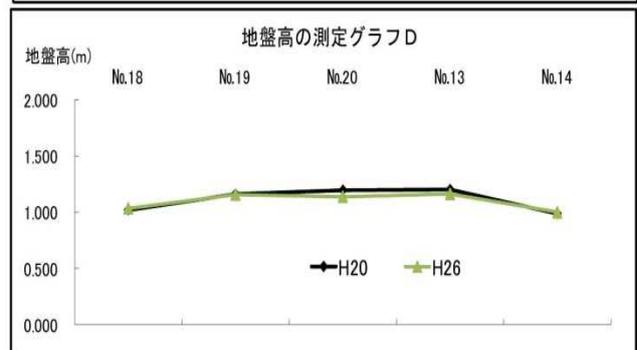
図5 地盤高測定結果図

全体的にマイナスが多くなっていることについては、当該地が河川に近く台風等による洪水時の表土流出・移動によるものと思われる。

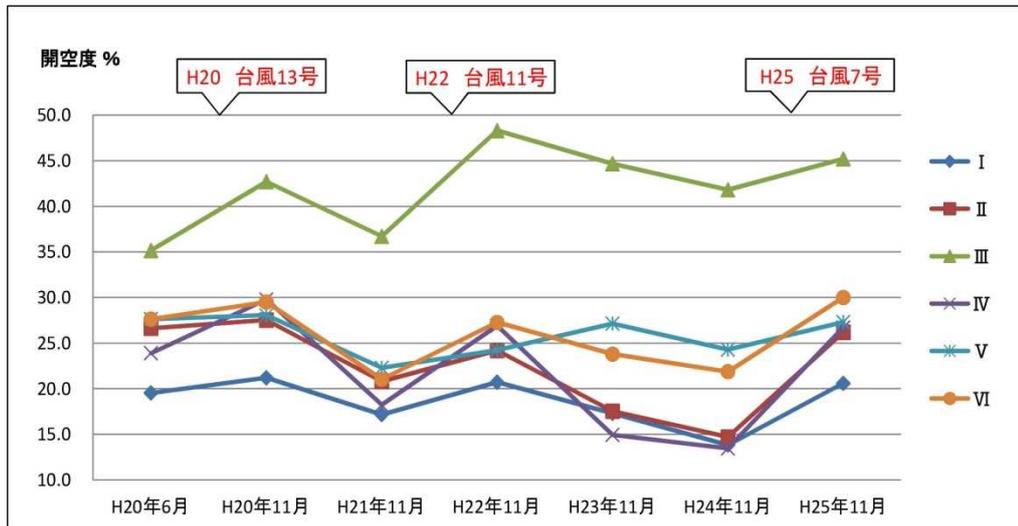
図6 光環境の変化

これまで調査してきた光環境（開空度）の変化を図6で表した。開空度の値が一定でないのは、台風の影響で小枝や葉が消失し値が上がりその後徐々に回復に向かい値が下がることによる。これは、他のマングローブ林調査のオヒルギ林箇所においても同じ結果が現れていることから裏付けされる。なお、開空度撮影画像については、別紙資料1のとおりである。

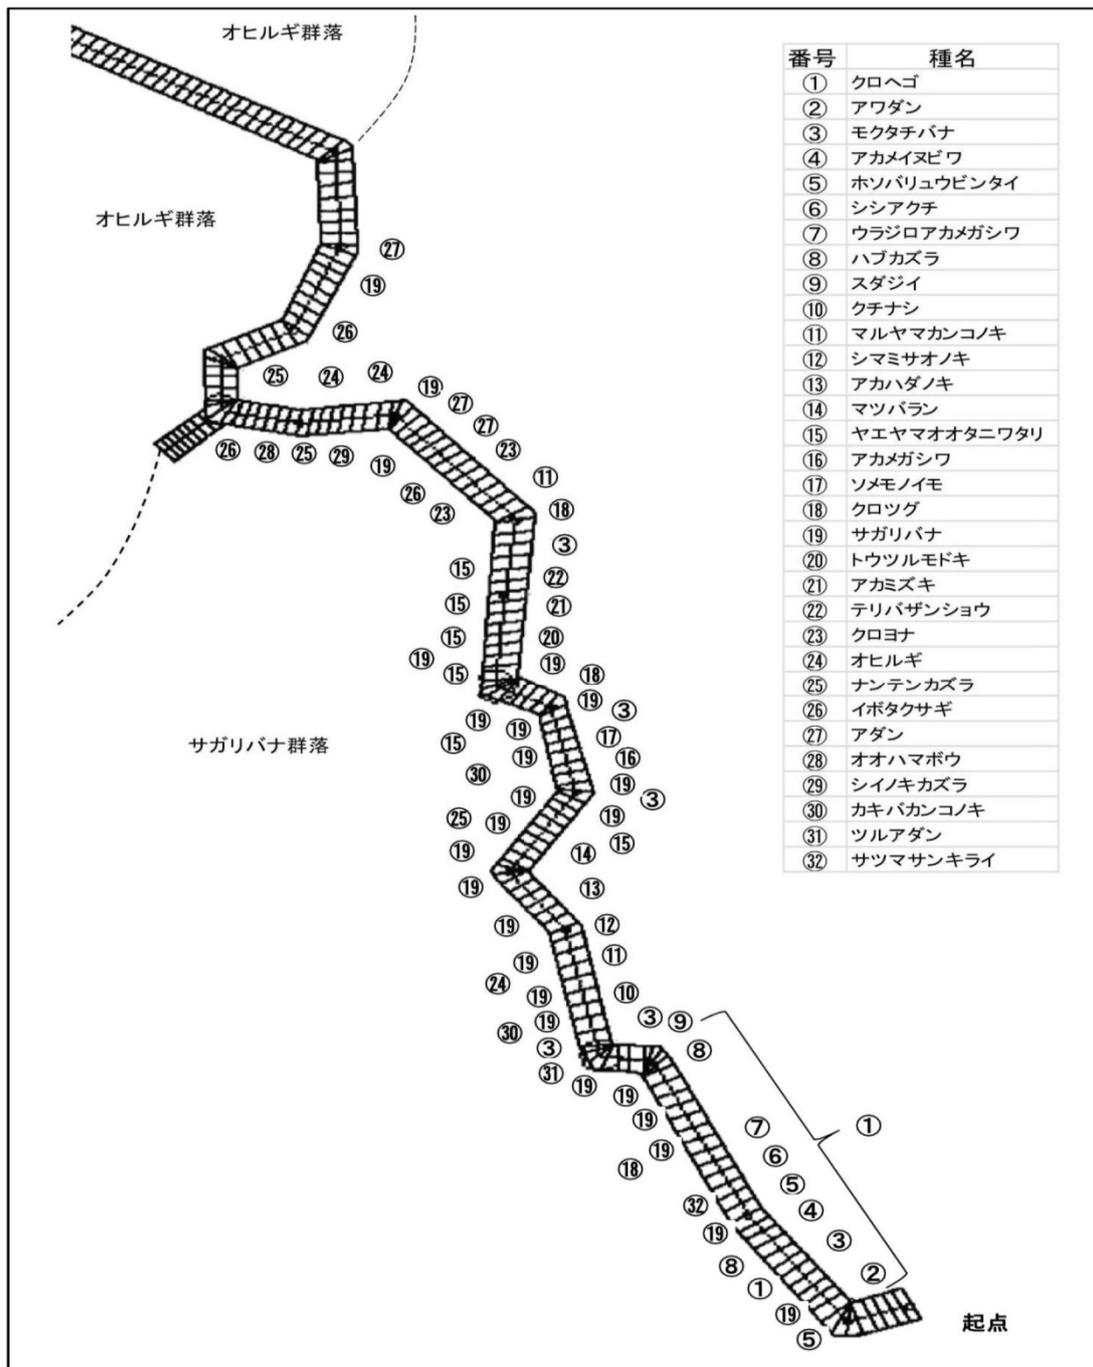
図7 木道周辺植物位置図

平成 20 年度の当初調査において、サガリバナ群落で確認した植物は表 5 のとおりで位置は図 7 のとおりである。種子植物ではサガリバナやモクタチバナなど 17 科 28 種が確認された。シダ植物ではヤエヤマオオタニワタリなど 4 科 4 種が確認され、その内、重要な種としてマツバランが確認された。なお重要な種の選定基準は表 5 記述のとおりである。

この確認した植物について、6 年経過後の状況を調査したところ、すべての種の生育が確認され異常は認められなかった。

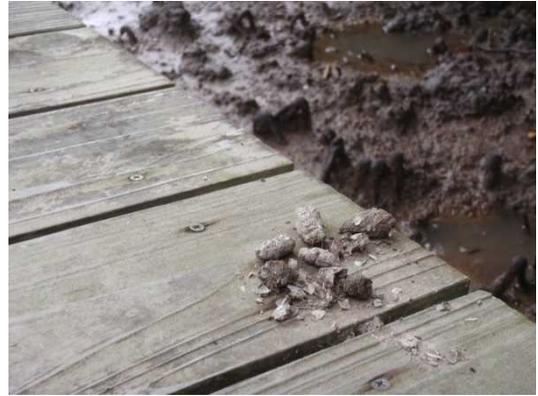
写真 3 木道上のヤマネコの糞

動物の調査結果については、木道設置後のモニタリングにおいて、イリオモテヤマネコをはじめとして多数の種が確認された。特に重要な種であるイリオモテヤマネコについては、頻りに自動撮影カメラに撮影され木道上で糞を確認するなど活動域として利用しているこ

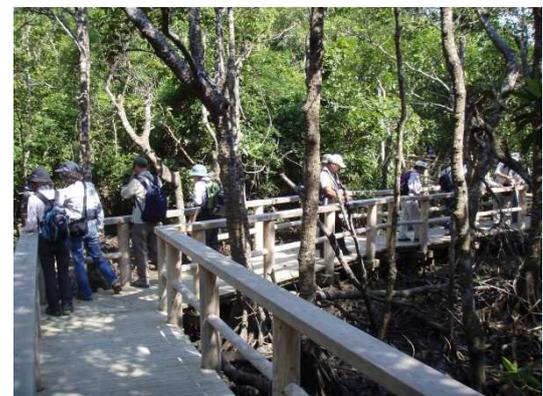
写真 6 木道の利用者

これまでの利用状況については、別紙資料 6 のとおりであり、利用者数やイリオモテヤマネコに配慮した夜間使用の禁止など特に問題なく適正な使用が行われていることを確認した。
